平成29年台風第21号では浸水被害

3者連携により浸水被害を軽減

【勢田川流域等浸水対策メニュー(短期)】

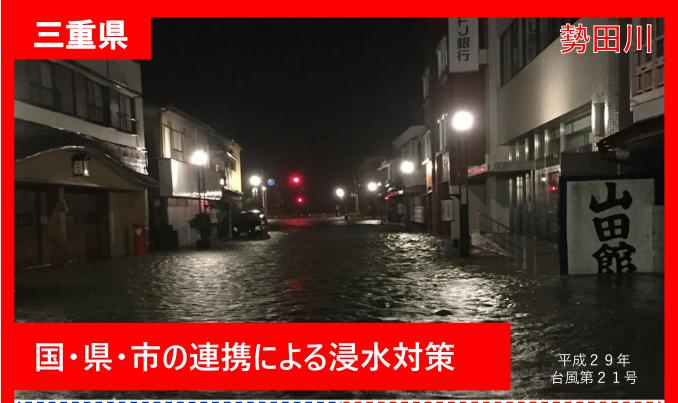
- ○観測史上最大の累積雨量584mmを記録
- ○大雨と高潮の同時生起により、河川の 氾濫や雨水の排水不良が発生し、浸水 被害が発生
- ○家屋等浸水は約1,900棟

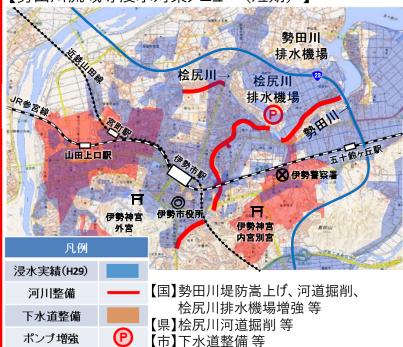
河道掘削等により 勢田川からの溢水を防止

掘削を行わなかった場合の水位
