「平成 25 年度 伊勢湾流域圏一斉モニタリング」
確定版

平成 26 年 2 月

伊勢湾再生推進会議

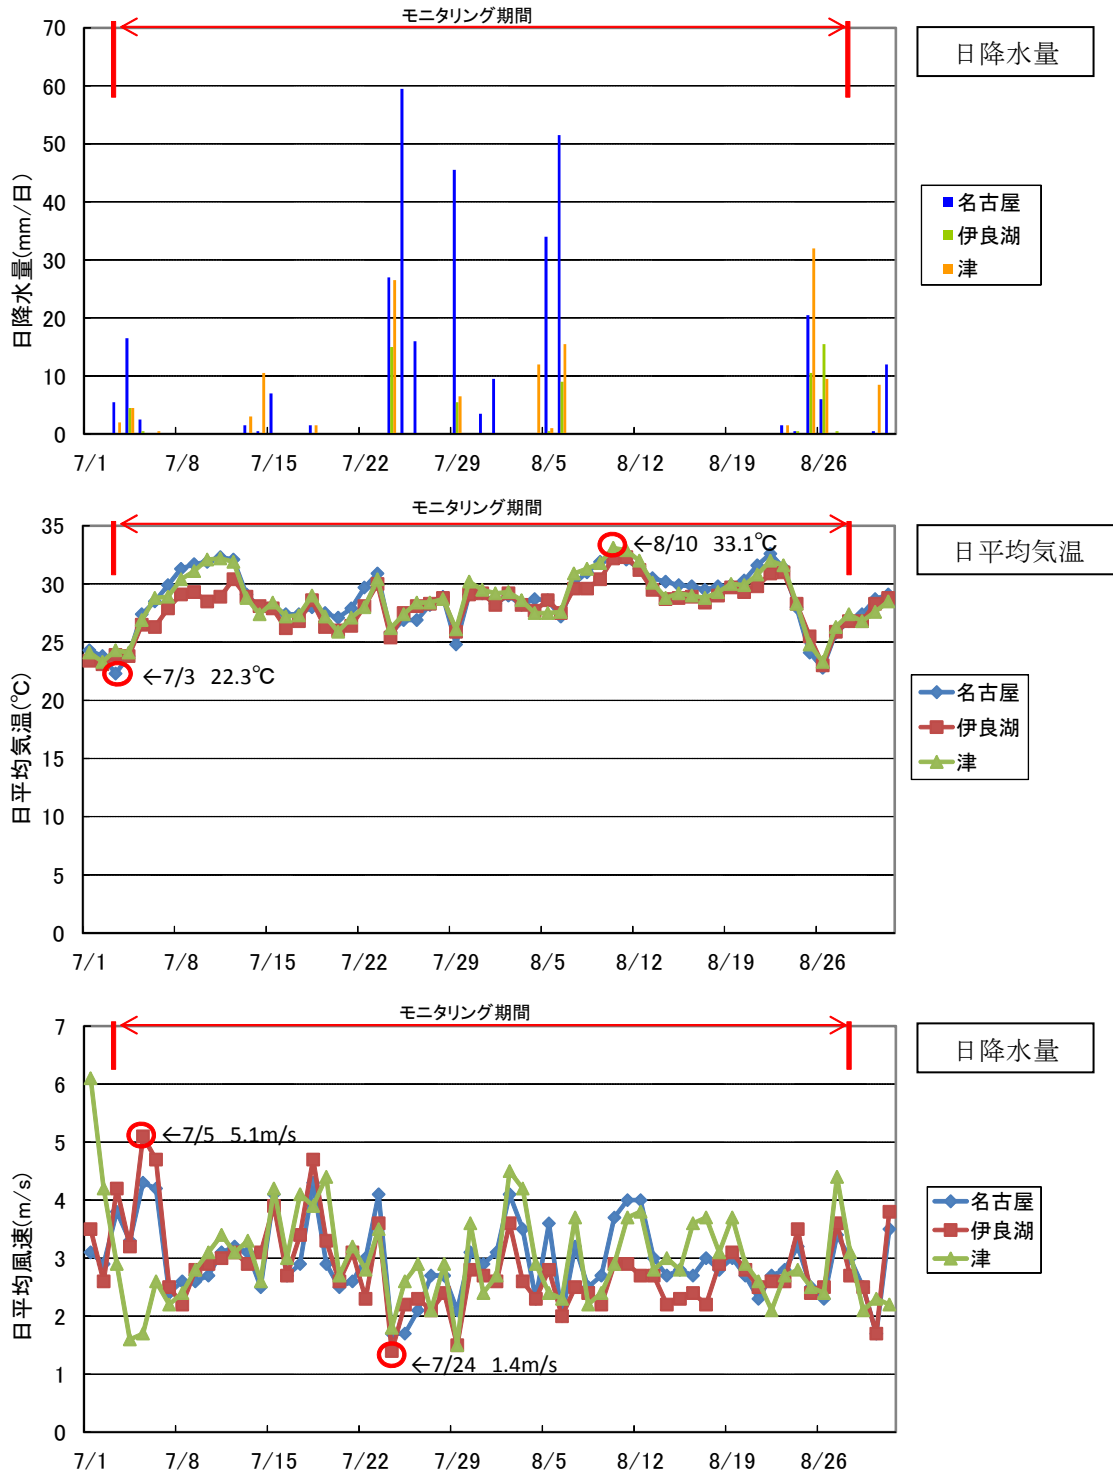
図 7 一斉モニタリング時の気象・海象状況①(降水量・気温・平均風速)

一斉モニタリング期間（7/3～8/28）及び前後の気象状況及び潮位を図 7、図 8に示しました。7月下旬から8月上旬は、まとまった降雨があり、8月中旬は降雨がありませんでした。気温は 22.3～33.1℃、風速は 1.4～5.1m/s の範囲でした。

7月下旬から8月上旬にかけて、まとまった降雨があり、日照時間が短い日がありました
が、その他は、晴天が続いていたと考えられます。

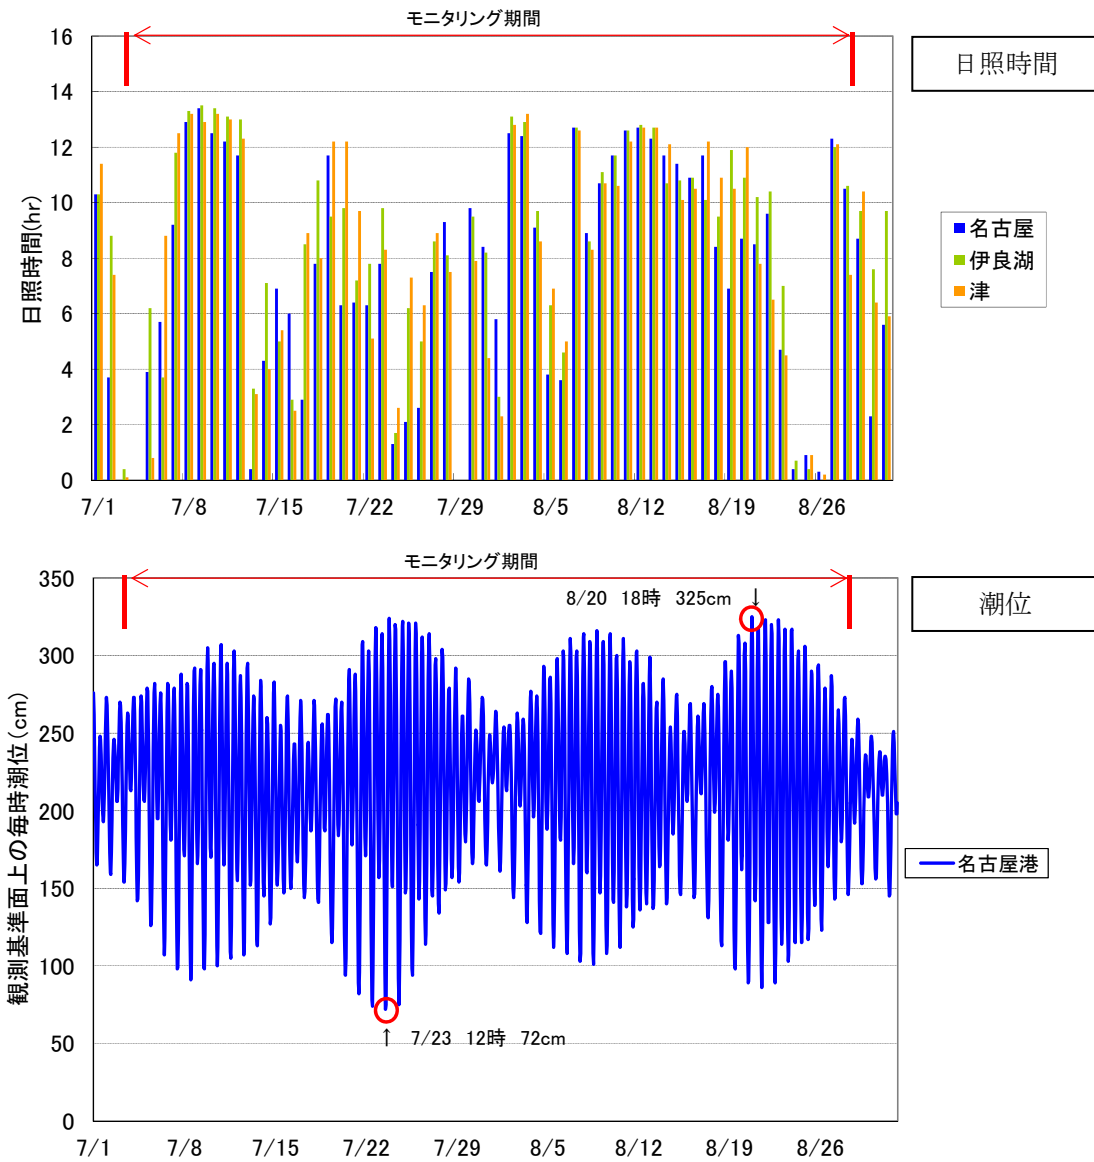
図8 一斉モニタリング時の気象・海象状況②(日照時間・潮位)

一斉モニタリング期間中の名古屋港の最低潮位は、7/23の12時に72cm、最高潮位は、
8/20の18時に325cmでした。

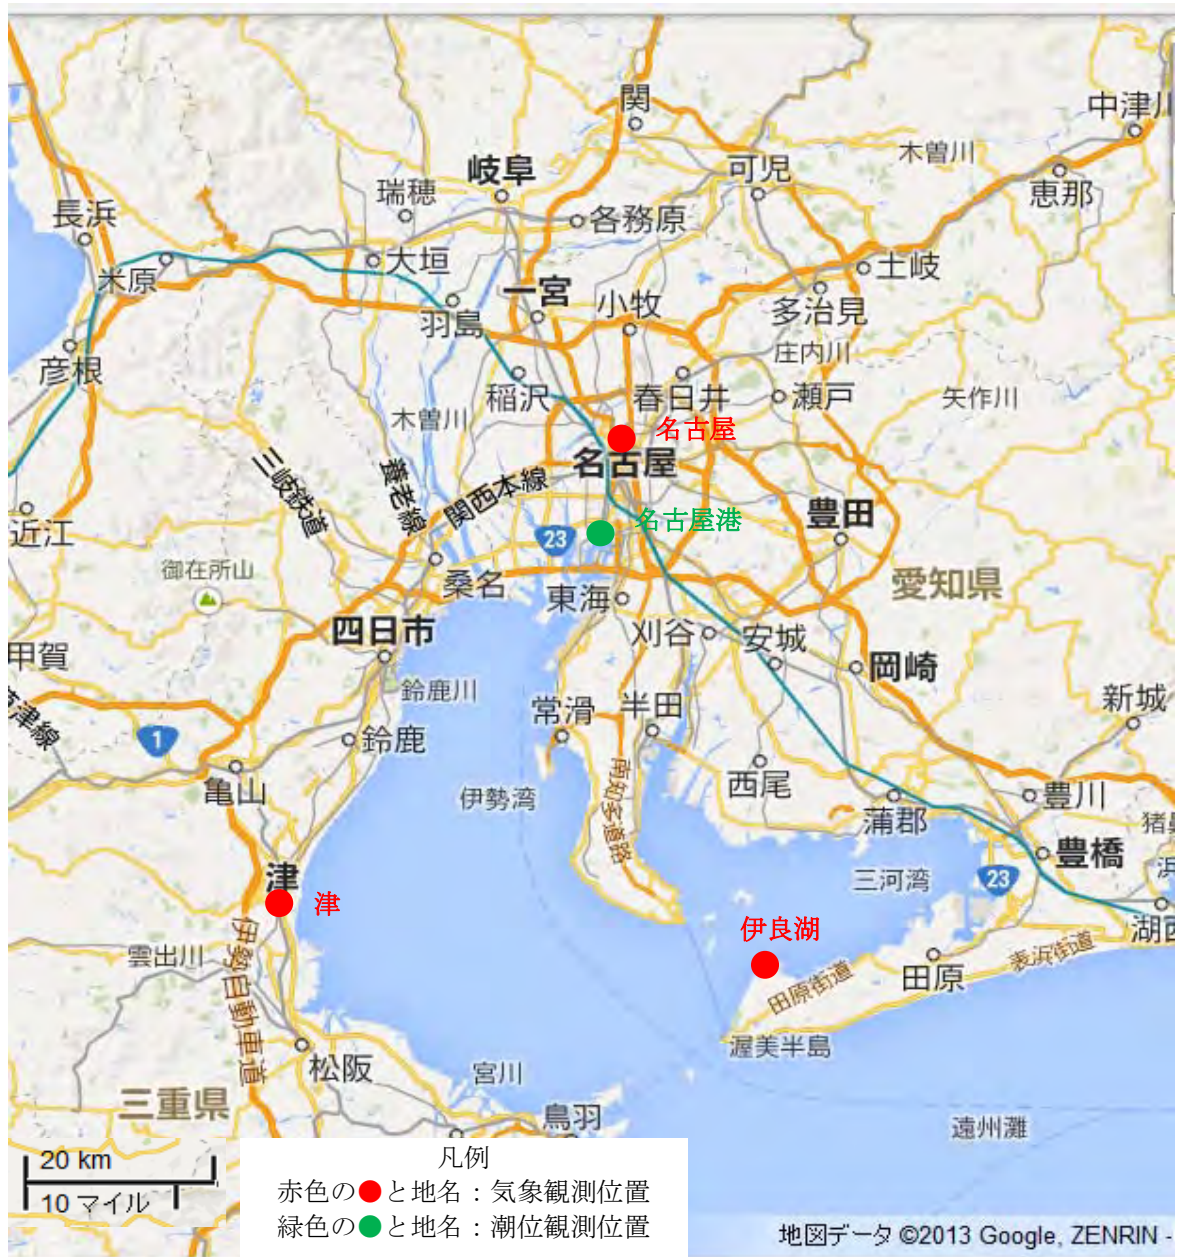
図 9 気象・海象観測位置(赤色の地点と地名は気象観測位置、緑色の地点と地名は潮位観測位置)

気象観測位置、潮位観測位置を図9に示しました。

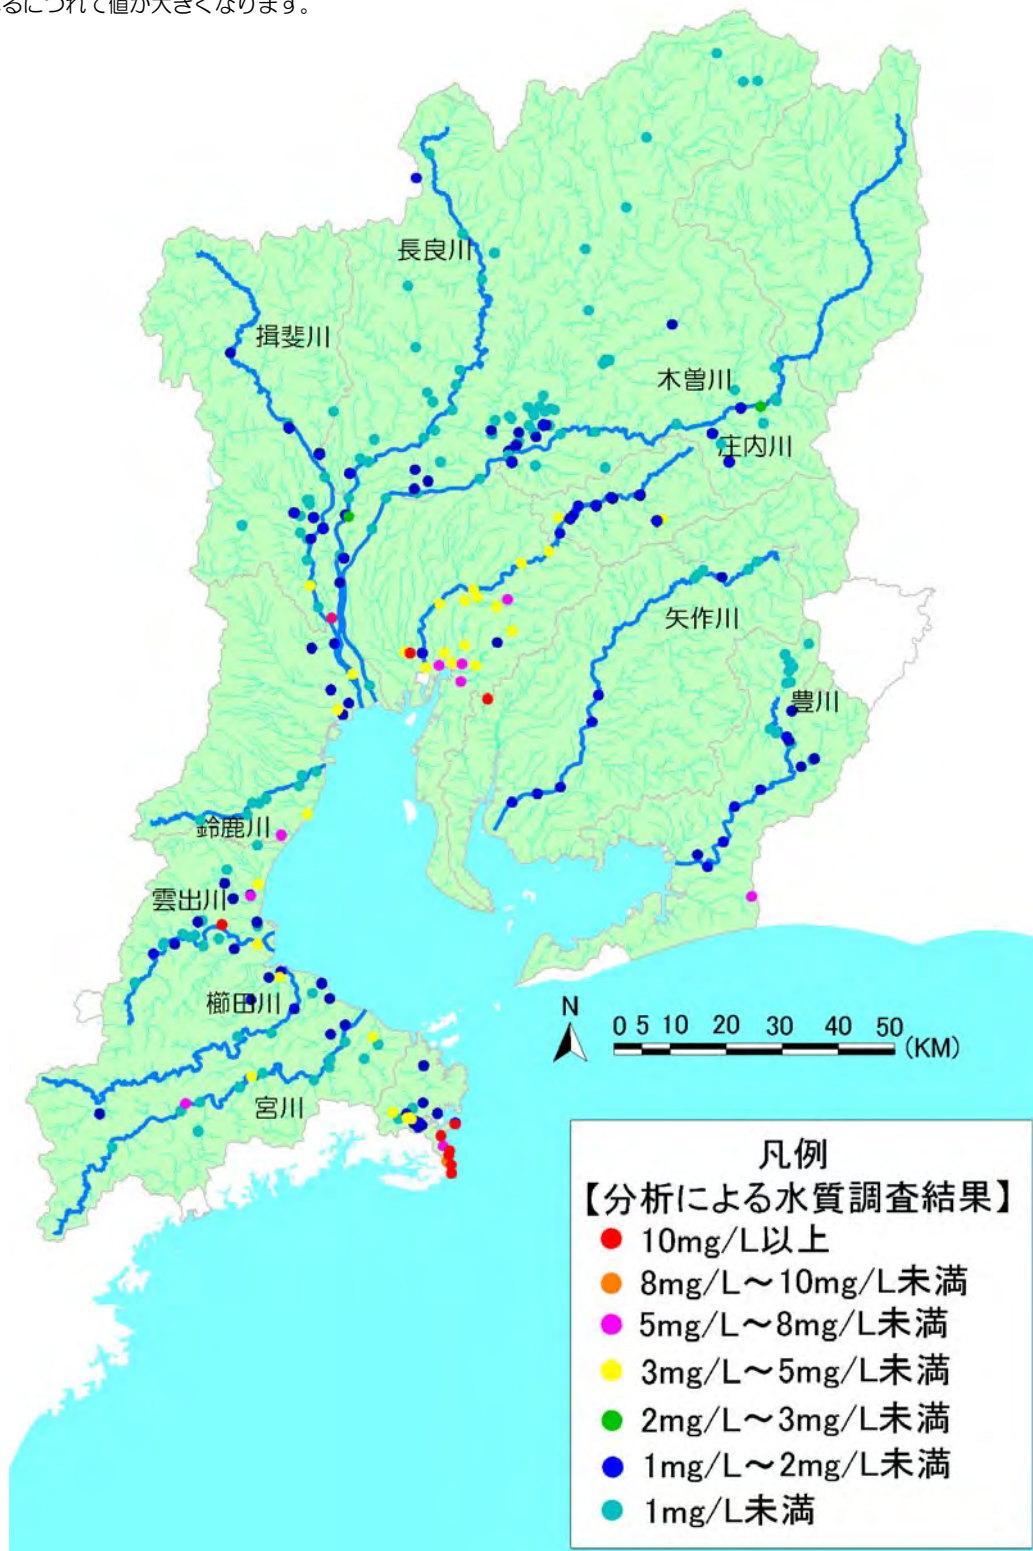
図 10 BOD(分析による水質調査結果)

各河川とも上流のほうは 2mg/L 以下となっており有機物による汚れは少ないですが、庄内川等の市街地を流れる河川で観測値が高くなっており、有機物による汚れが大きくなっています。また、一級河川(太い青線)以外の観測点(中小河川や支川)においても、観測値が高いところが見られます。

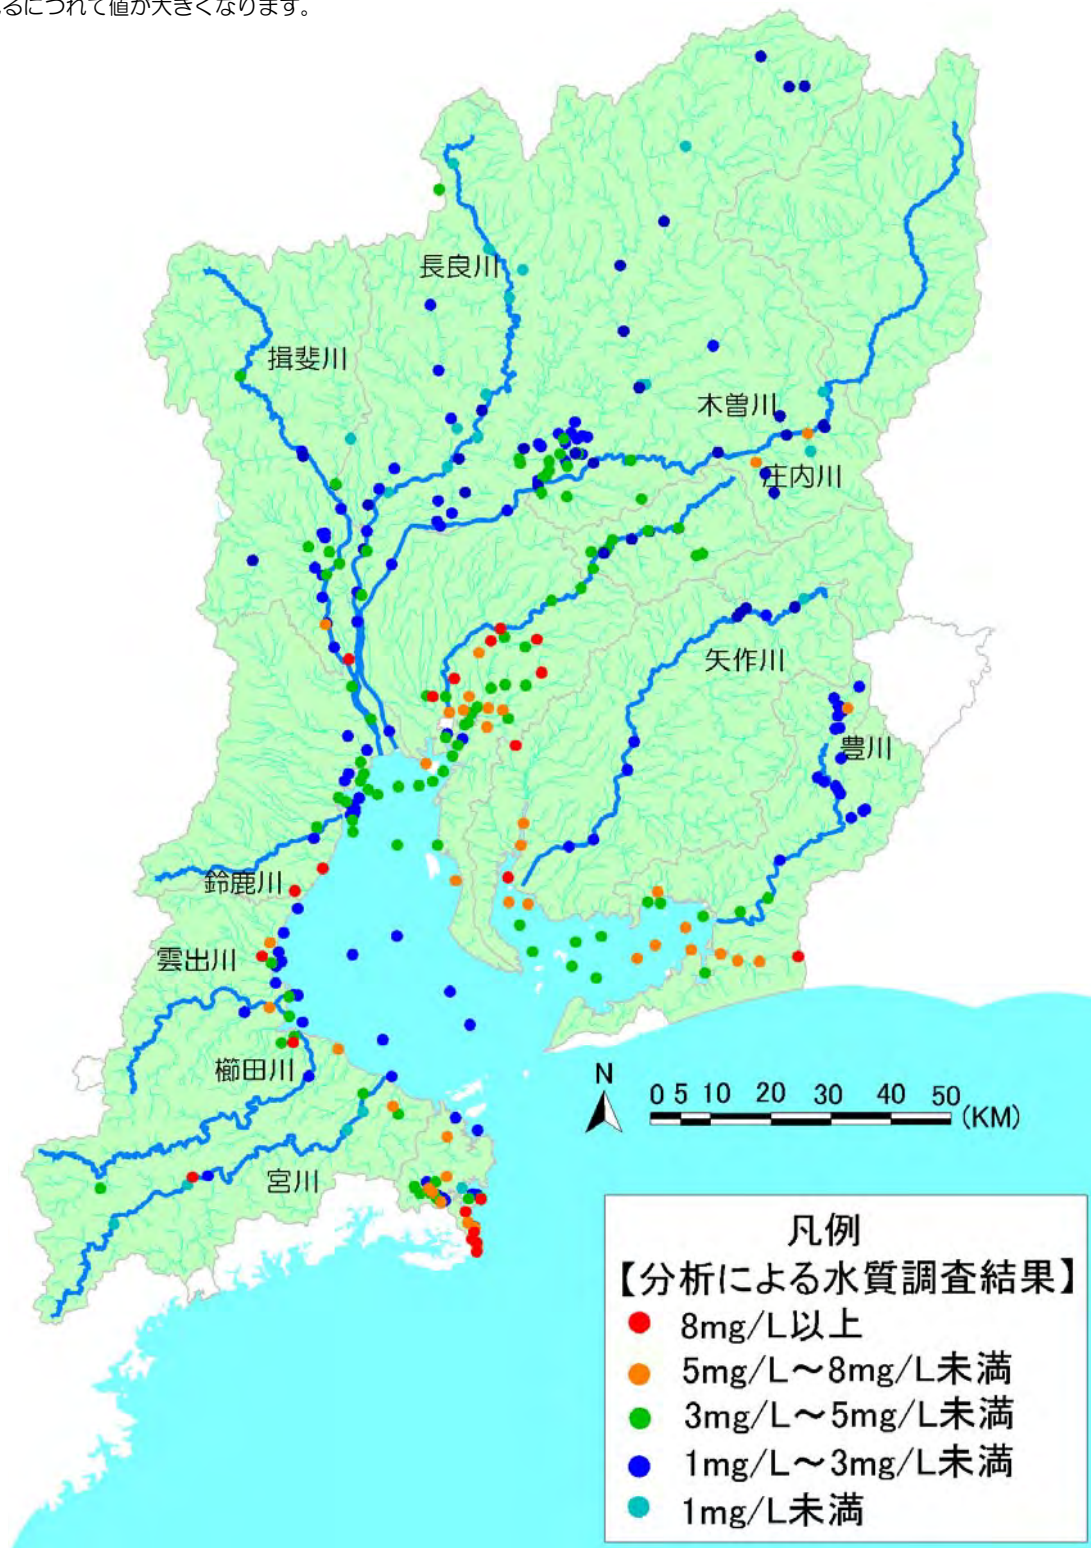
図 11 COD(分析による水質調査結果)

BOD と同様、市街地等では値が大きくなっており、有機物による汚れが大きいことがわかります。海に出た後は希釈や自浄効果などで値は小さくなりますが、三河湾の奥部では 5mg/L 以上の高い値を観測しており、有機物量が高いままとなっています。

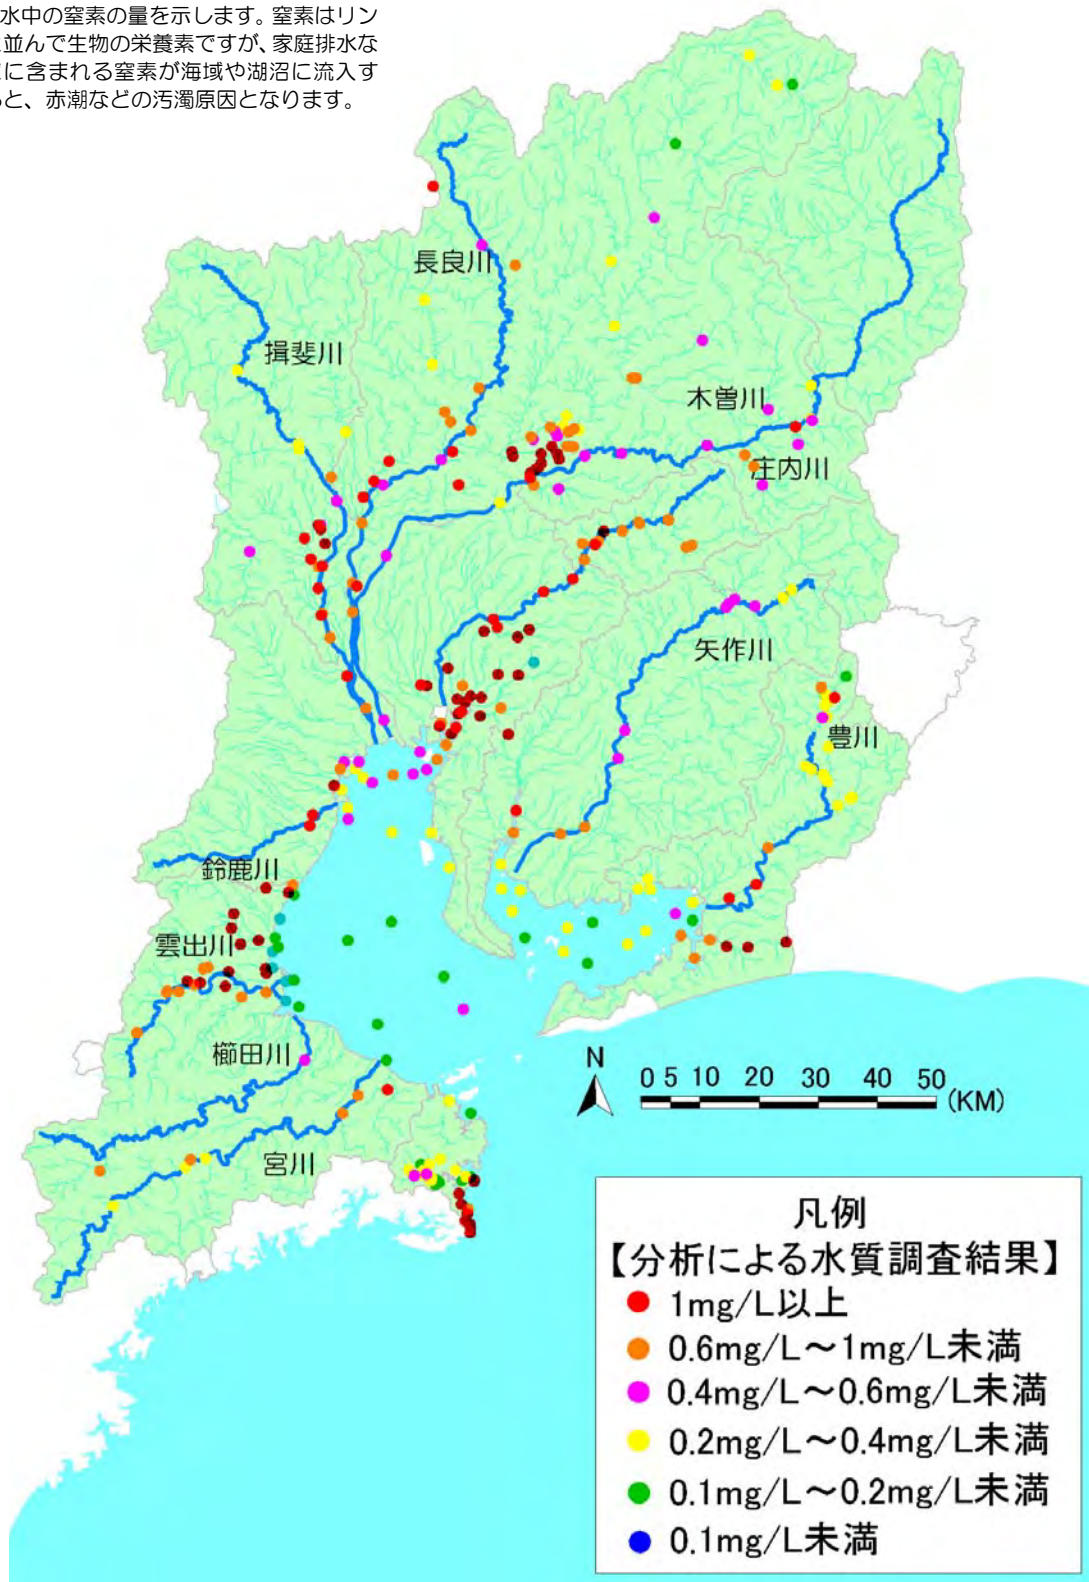
図 13 全窒素(分析による水質調査結果)

多くの河川の中下流部で 0.6 mg/L 以上の高い値が見られます。値が高くなっている地点は、生活排水、田畑の肥料等による影響が考えられます。河川の河口部や海では低くなっていますが、湾奥でやや高い傾向にあります。

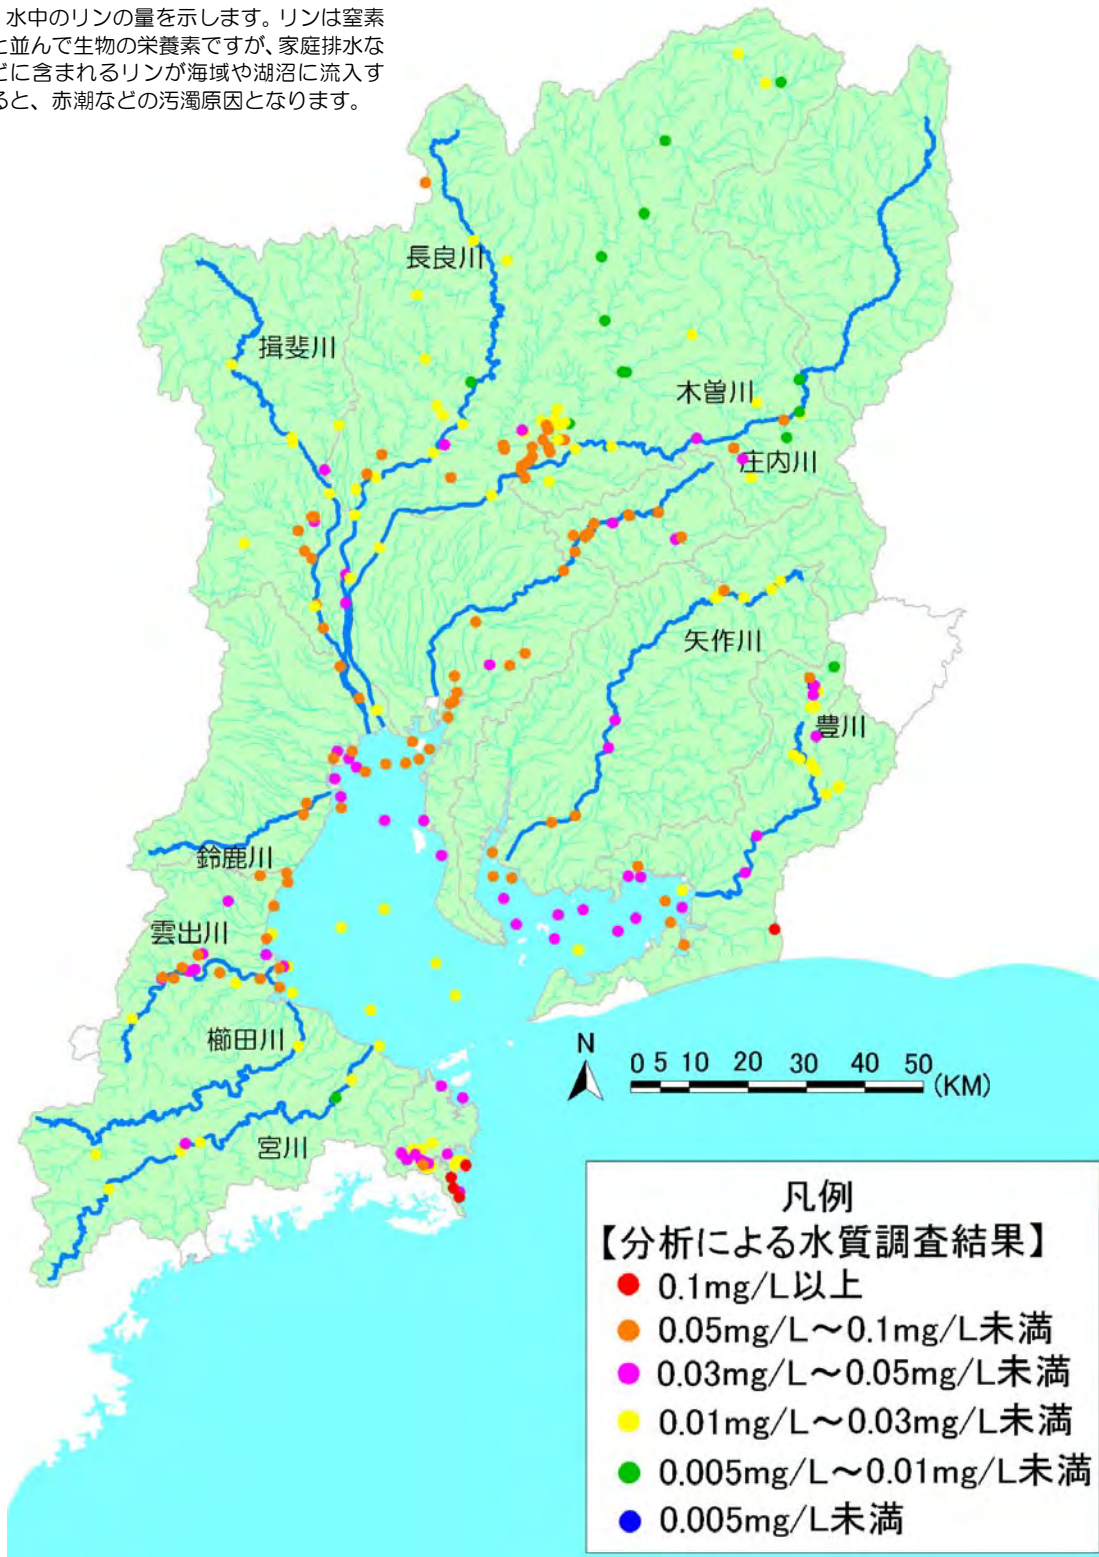
図 14 全リン(分析による水質調査結果)

全窒素と同様に、多くの河川の中下流部で 0.05 mg/L 以上の高い値が見られます。値が高くなっている地点は、生活排水、田畑の肥料等による影響が考えられます。海では低くなっていますが、湾奥でやや高い傾向にあります。

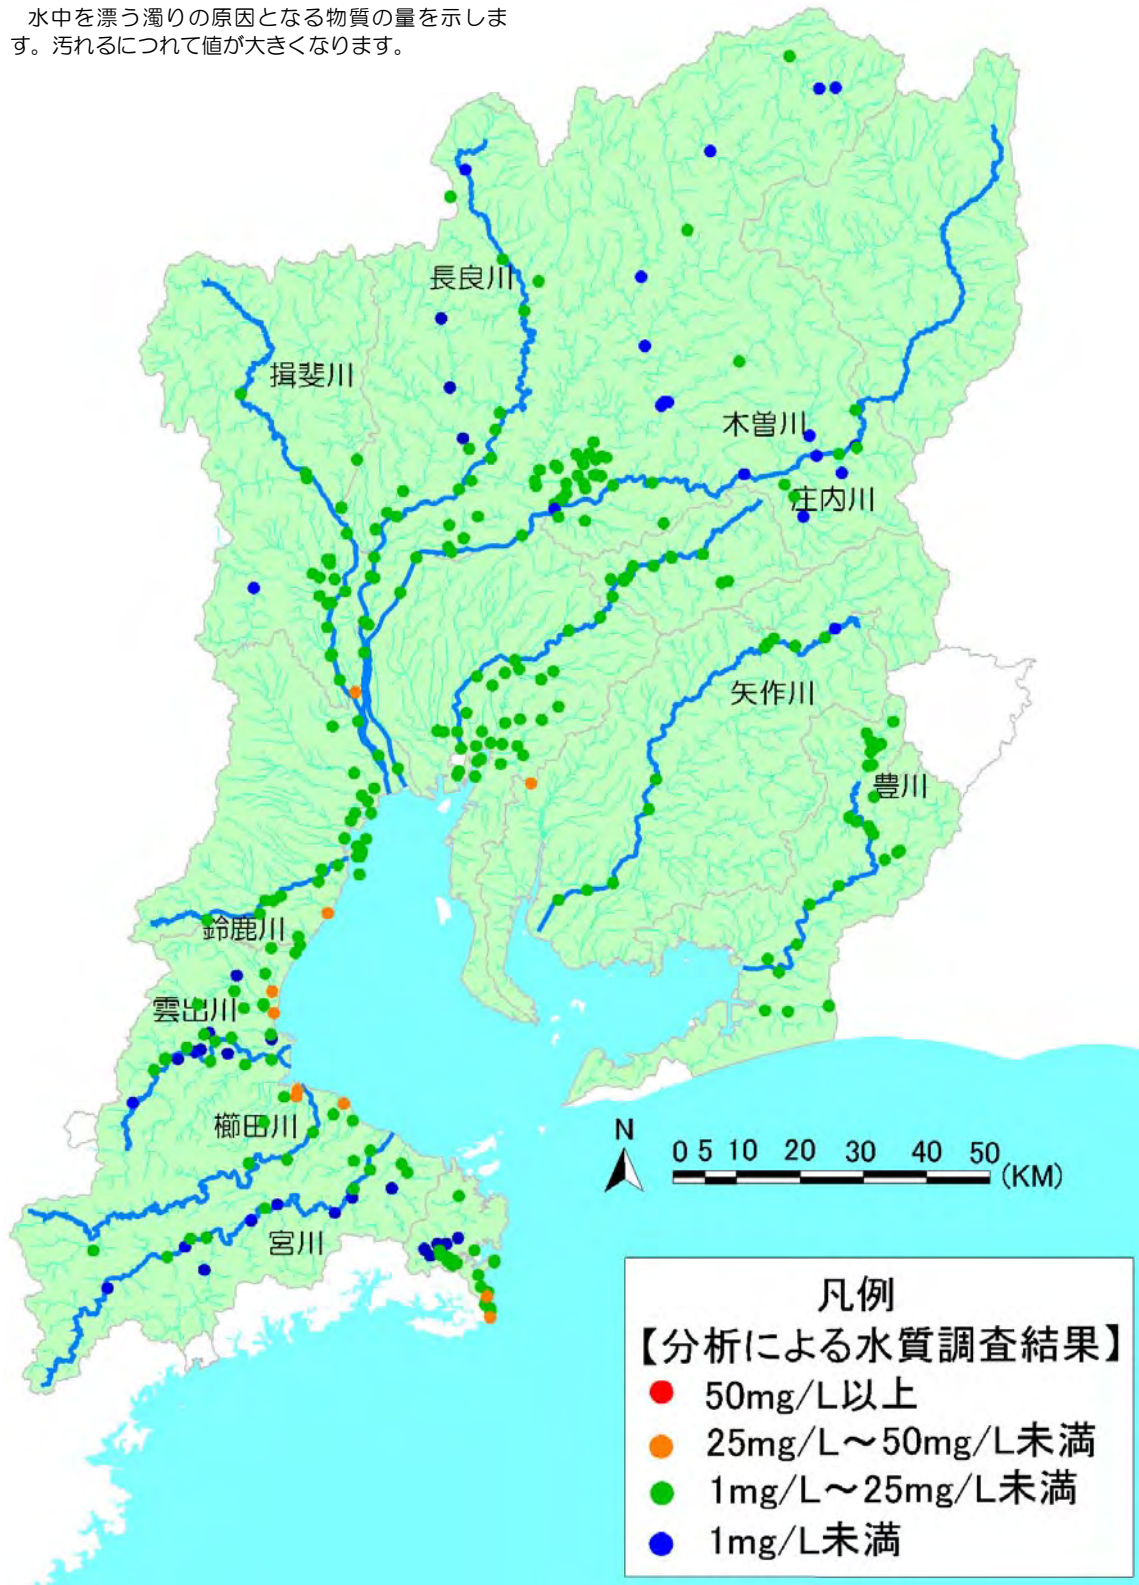
図 16 SS(分析による水質調査結果)

多くの観測地点は、25mg/L以下となっており、河川の環境基準A類型に適合する水質であるため、SS(浮遊物質)による水の濁りは少ないといえます。

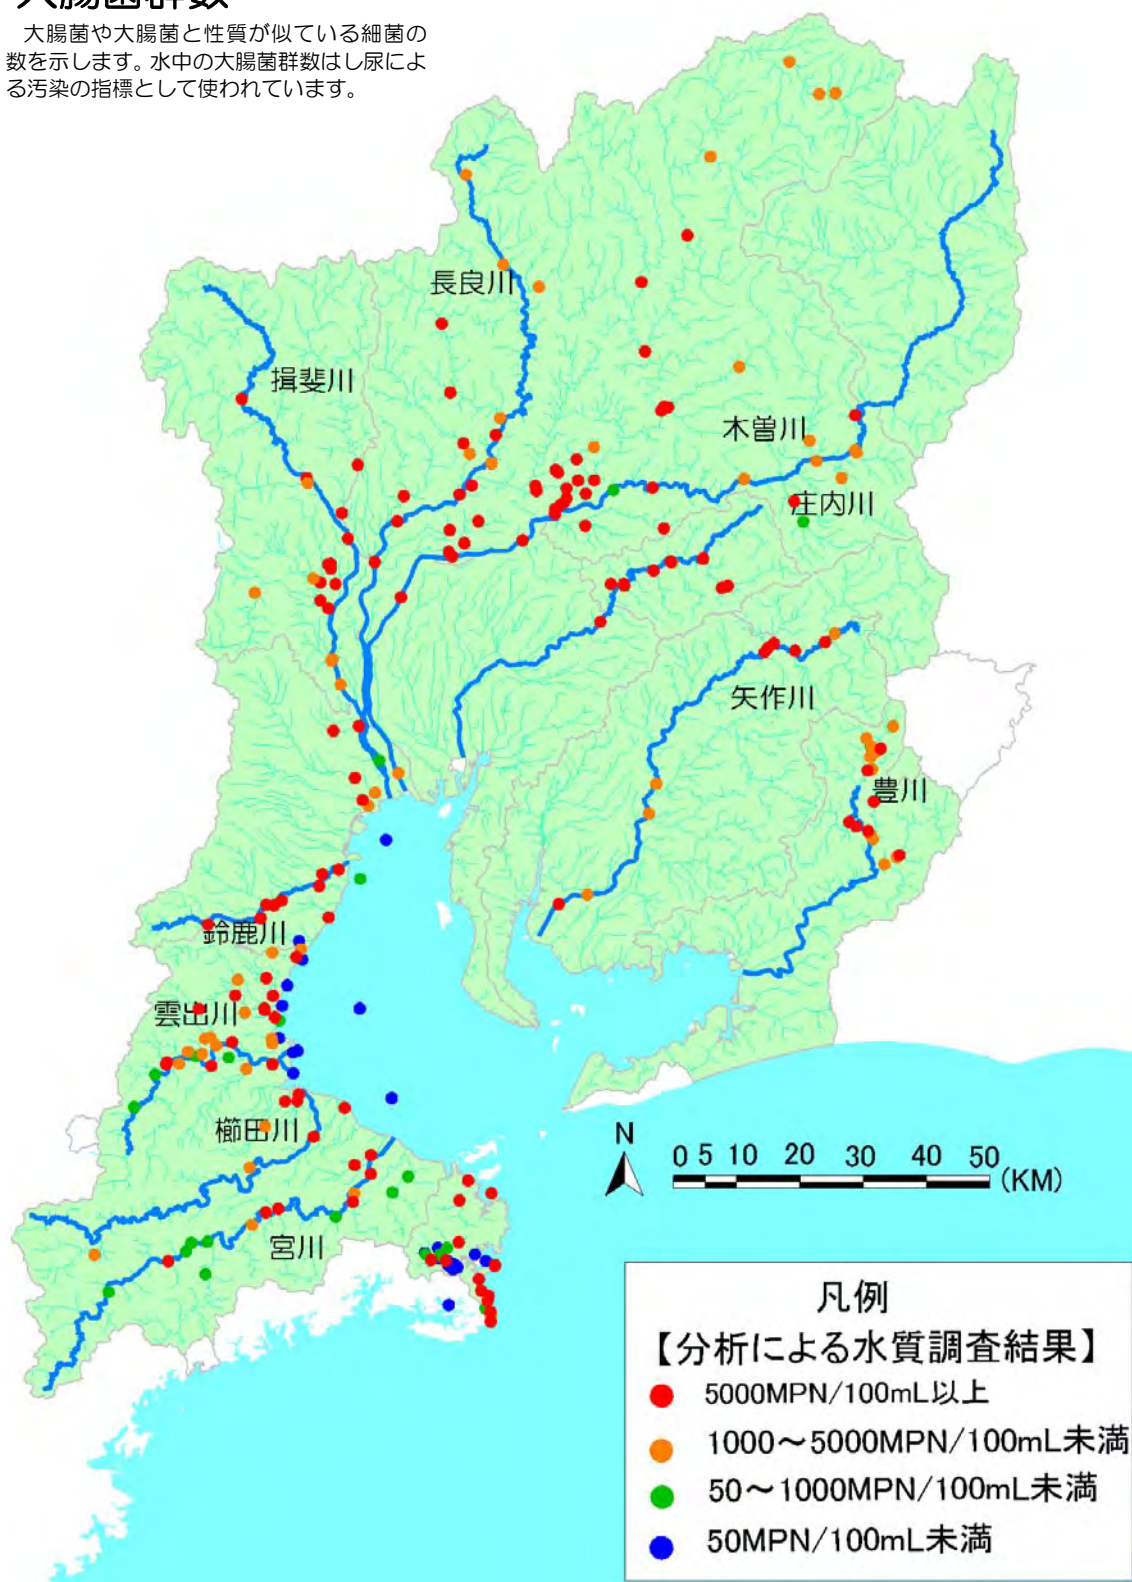
図 17 大腸菌群数(分析による水質調査結果)

1000MPN/100ml 以上の値を観測している地点が見られます。大腸菌群数は、し尿等による人為的由来によるものの他に、自然の土壌由来のものが含まれる場合もあるため、継続した監視が必要と考えられます。

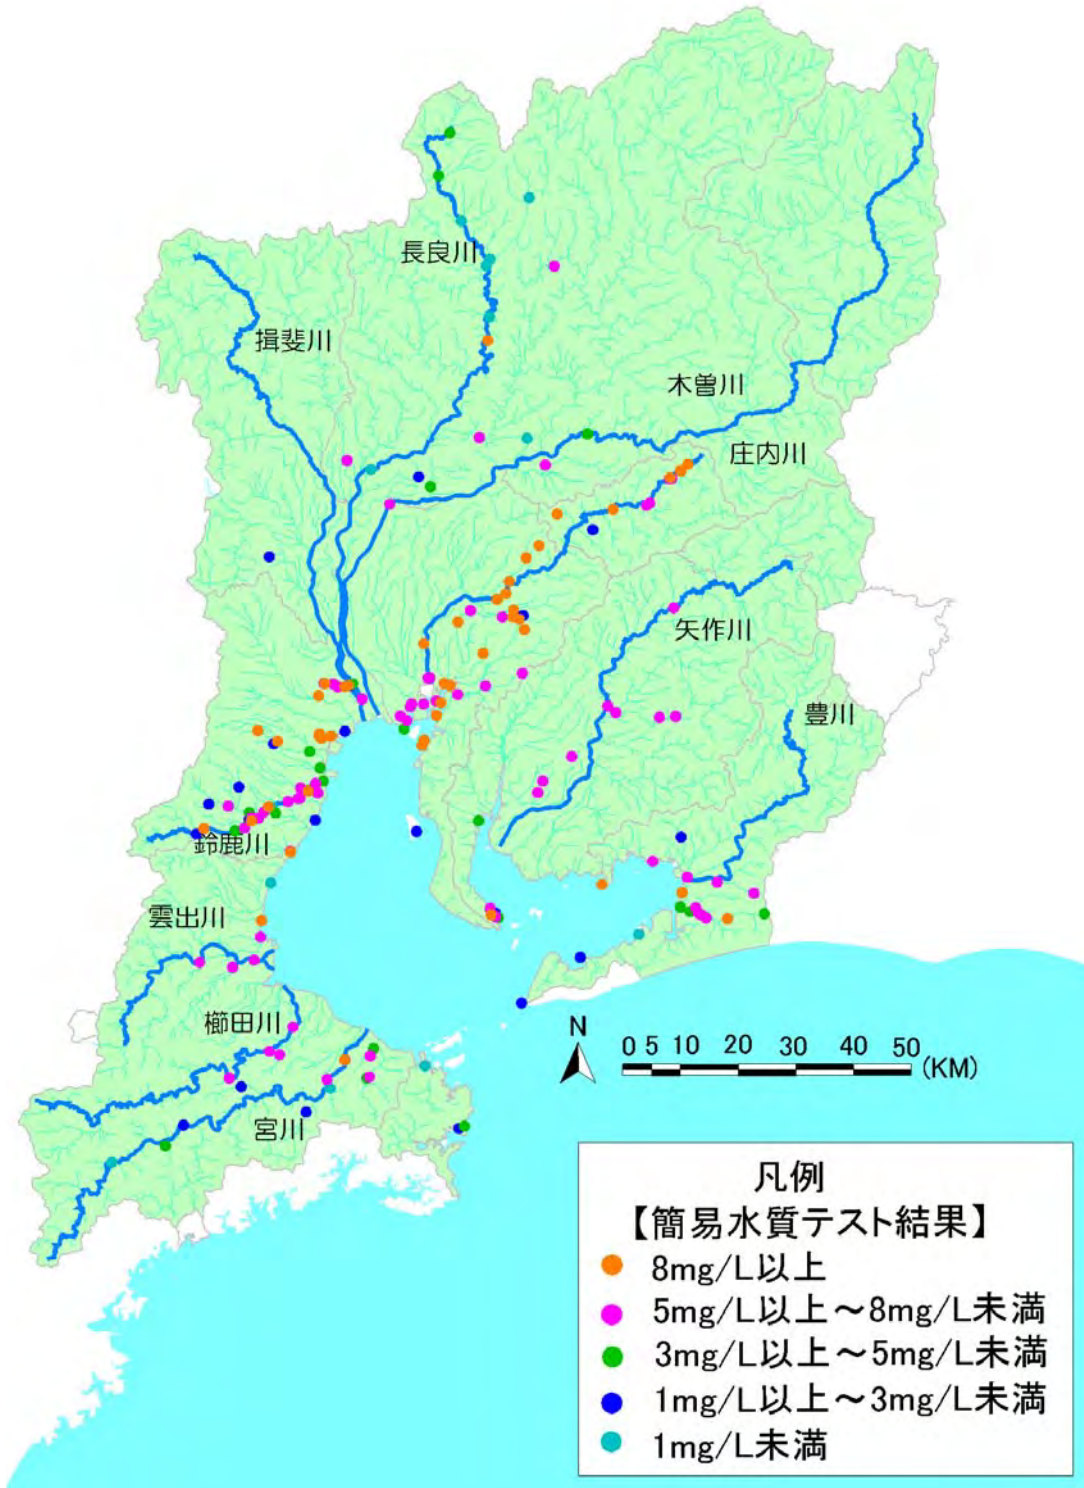
図 18 COD(簡易水質テスト結果)

庄内川等の市街地を流れる河川で観測値が高くなっており、有機物による汚れが大きくなっています。また、一級河川（太い青線）以外の観測点（中小河川や支川）においても、観測値が高いところが見られます。これは、水の量が少ないところへ生活排水が流入しているため濃度が高くなると考えられます。

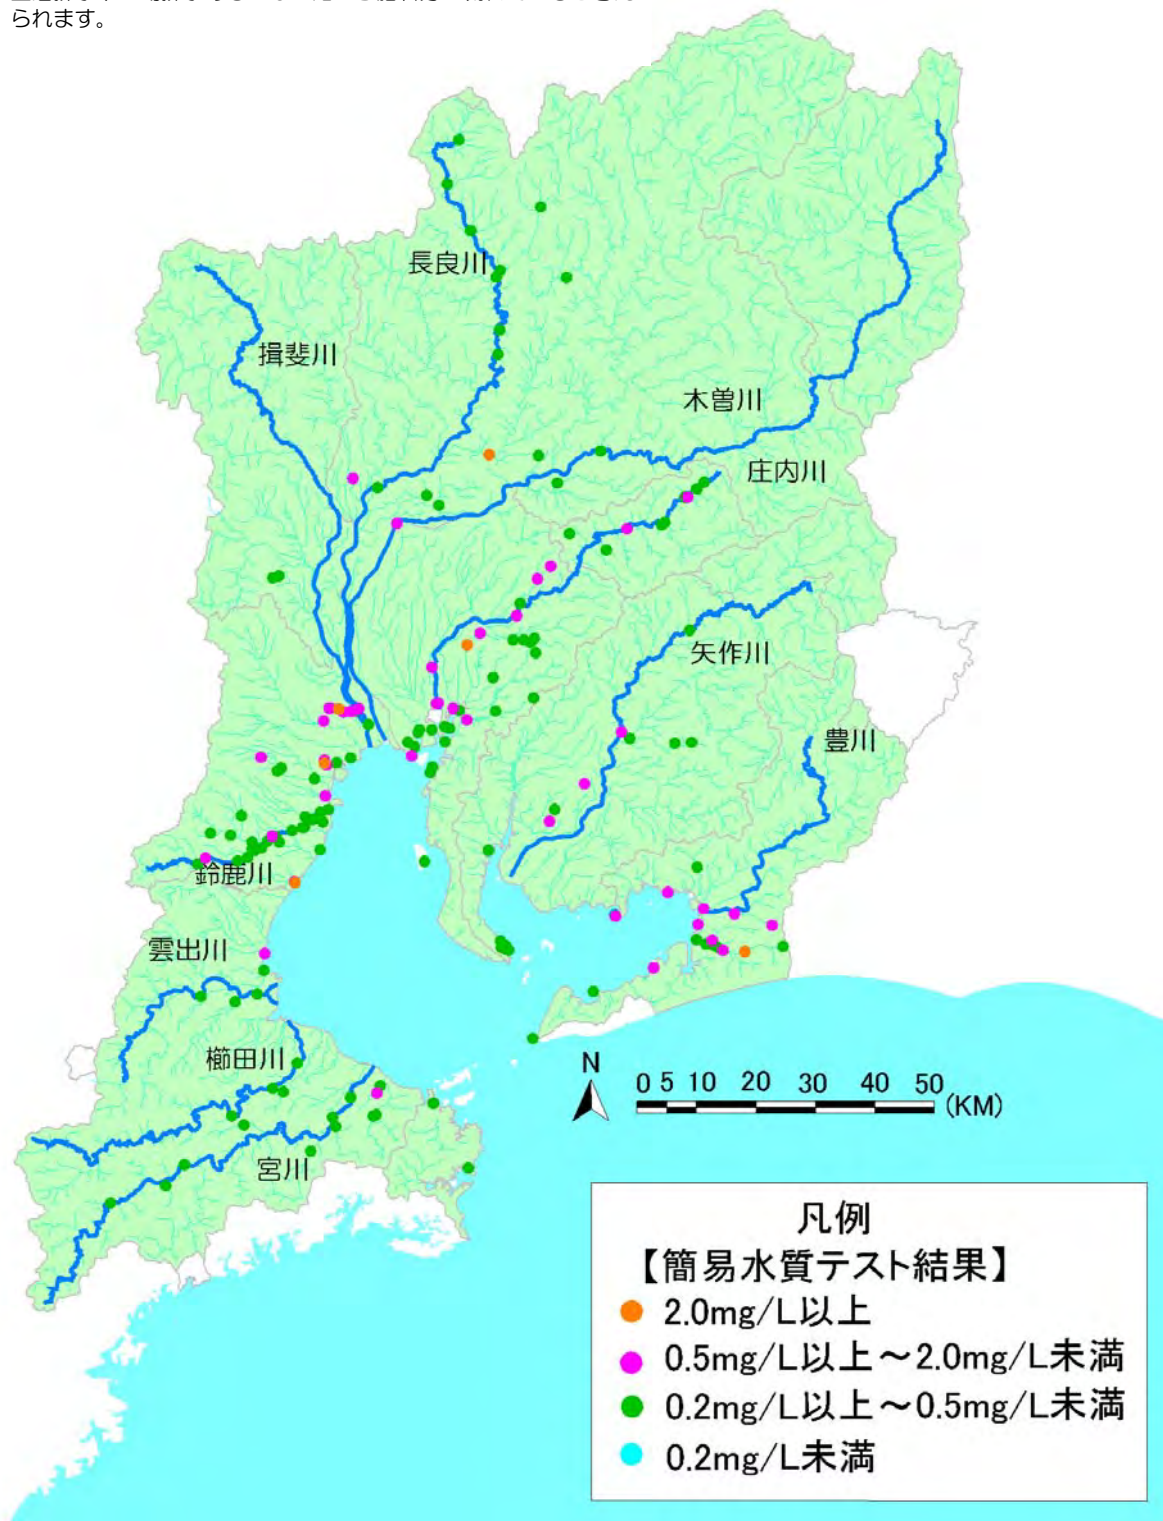
図 19 NH₄⁺-N(簡易水質テスト結果)

庄内川等の市街地を流れる河川で高い値を示しています。0.5mg/L以上になると、生物の生息環境としては良好とはいえないとされています。

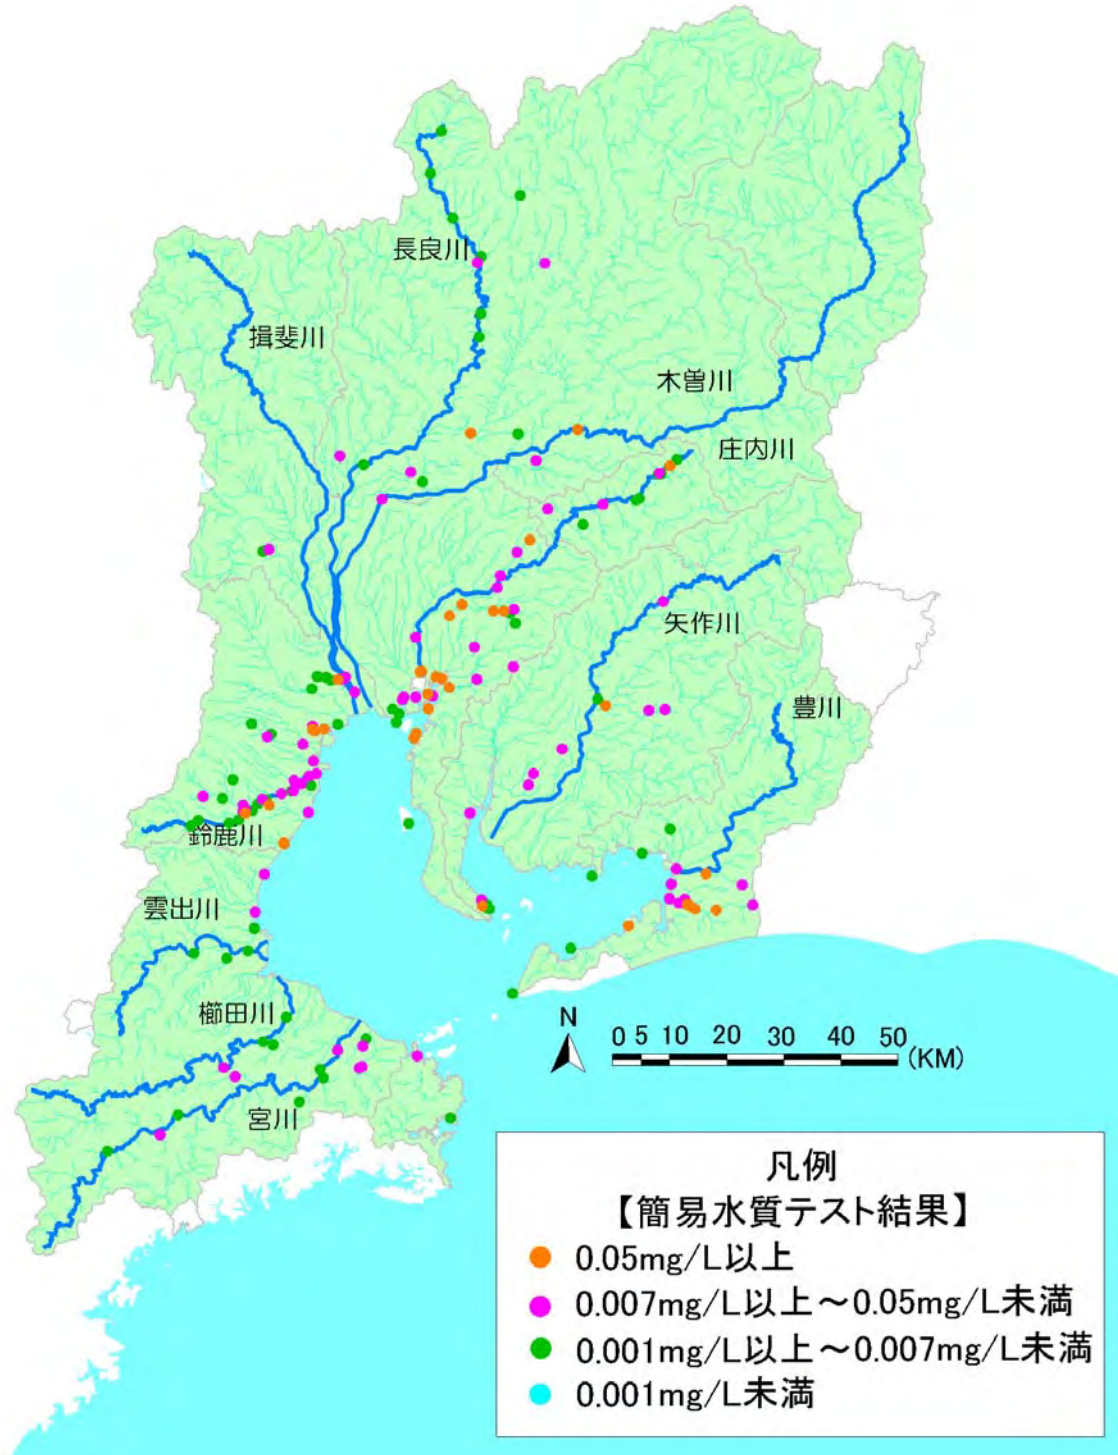
図 20 NO₂⁻-N(簡易水質テスト結果)

庄内川等の市街地を流れる河川では、0.007～0.05mg/L や 0.05mg/L 以上の値を示している場所があります。

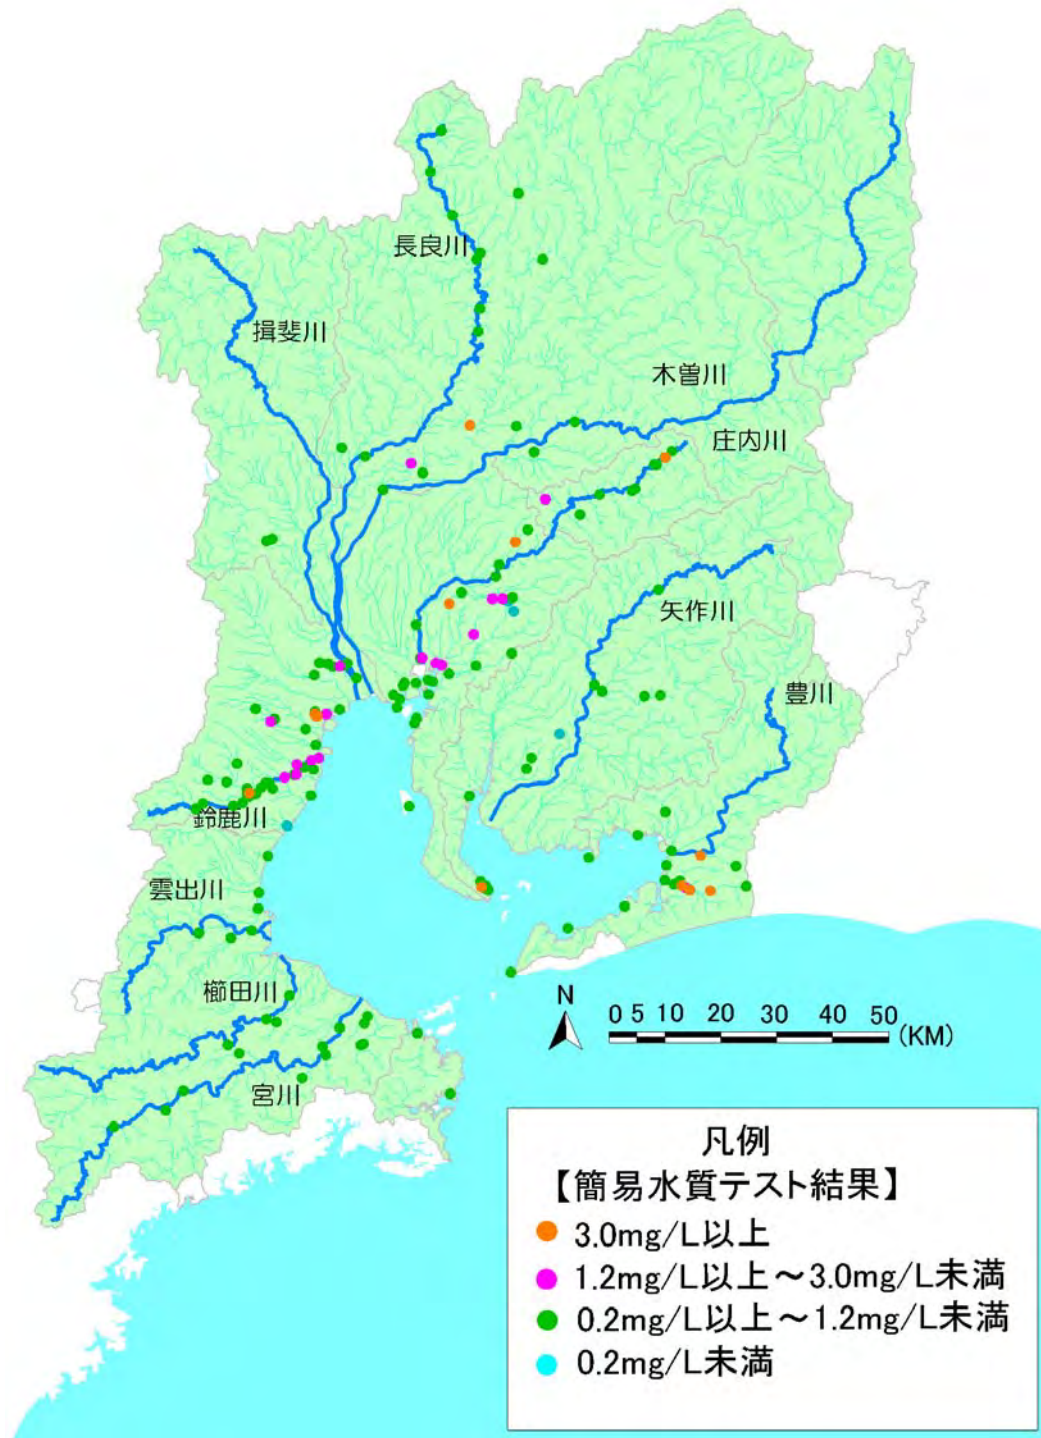
図 21 NO₃⁻-N(簡易水質テスト結果)

所々で 1.2mg/L 以上の高い値が観測されており、生活排水の影響や、畜産や化学肥料の影響が考えられます。伊勢湾に流出すると富栄養化（藻類の異常発生）の原因の一つになるので、今後も確認していく必要があります。

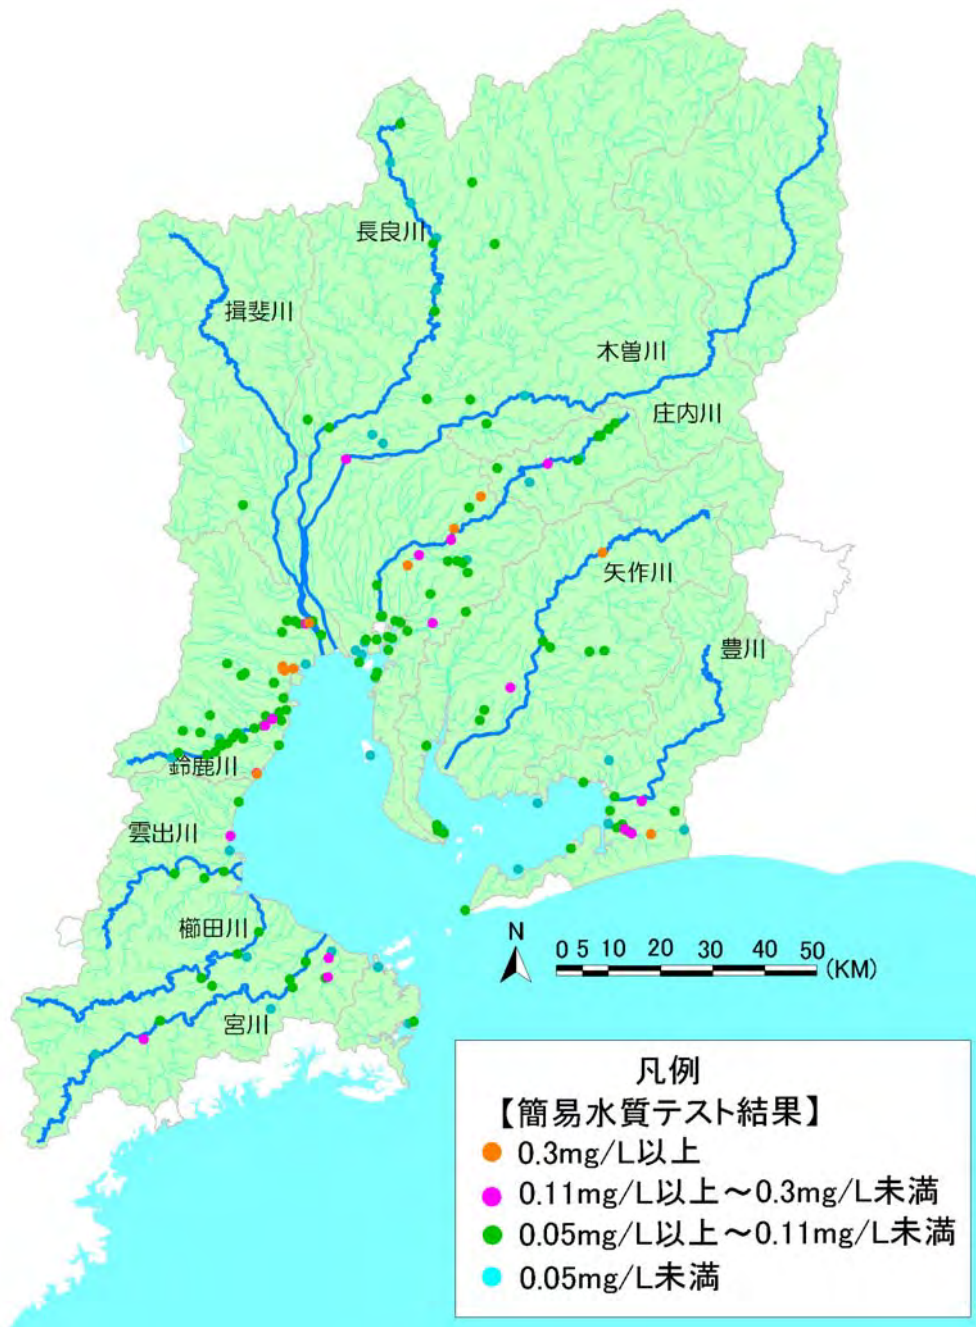
図 22 PO₄³⁻-P(簡易水質テスト結果)

所々で 0.11mg/L 以上の高い値が観測されており、生活排水の影響や田畑からの肥料の影響が考えられます。伊勢湾に流出すると富栄養化（藻類の異常発生）の原因の一つになるので、今後も確認していく必要があります。
