「平成 27 年度 伊勢湾流域圏一斉モニタリング」  
確定版

平成 28 年 3 月

伊勢湾再生推進会議

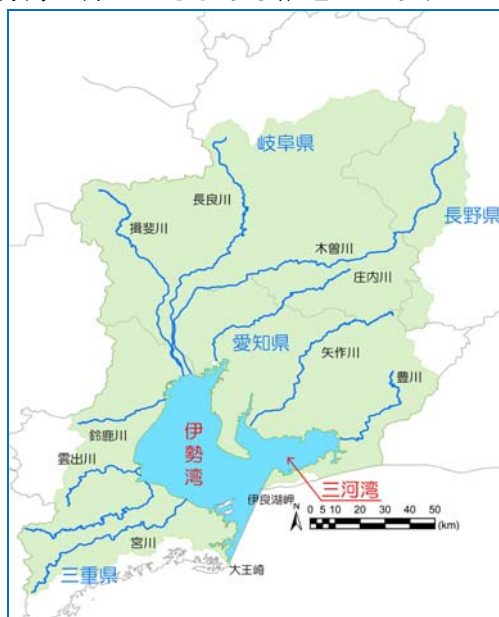
図 1 伊勢湾流域圏

注) 伊勢湾流域圏とは、伊勢湾と伊勢湾に流れ込む河川の集水域となっている地域のことです。  
(上の図の水色および緑色で示した部分)

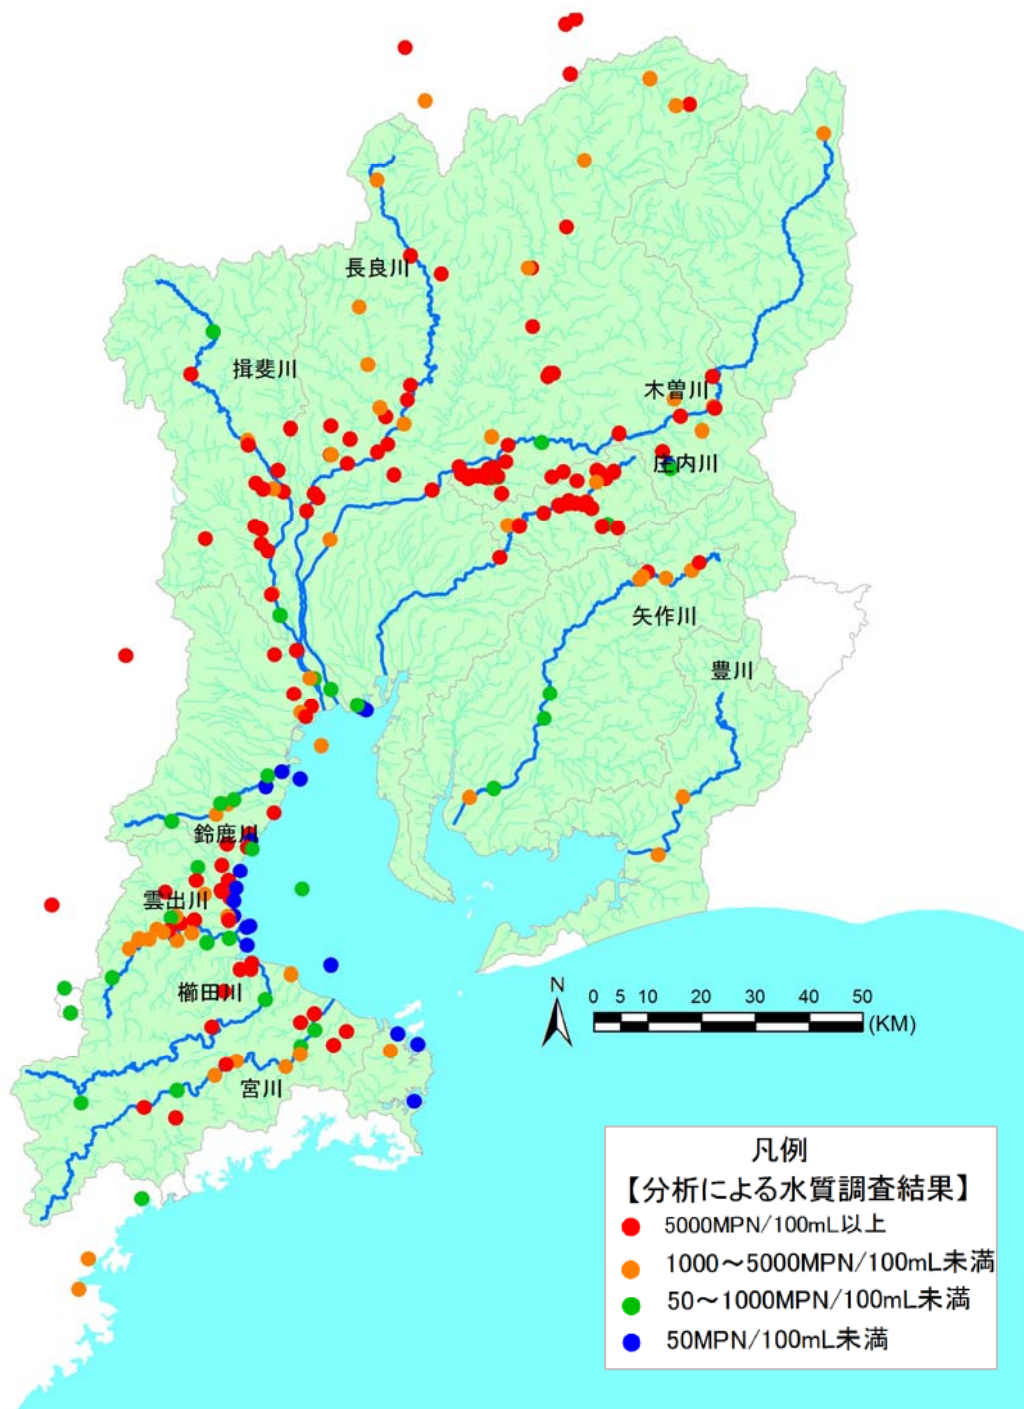
図 14 大腸菌群数(分析による水質調査結果)

1000MPN/100ml 以上の値を観測している地点が見られます。し尿等による人為的由来によるものの他に、自然の土壌由来のものが含まれる場合もあるため、継続した監視が必要と考えられます。

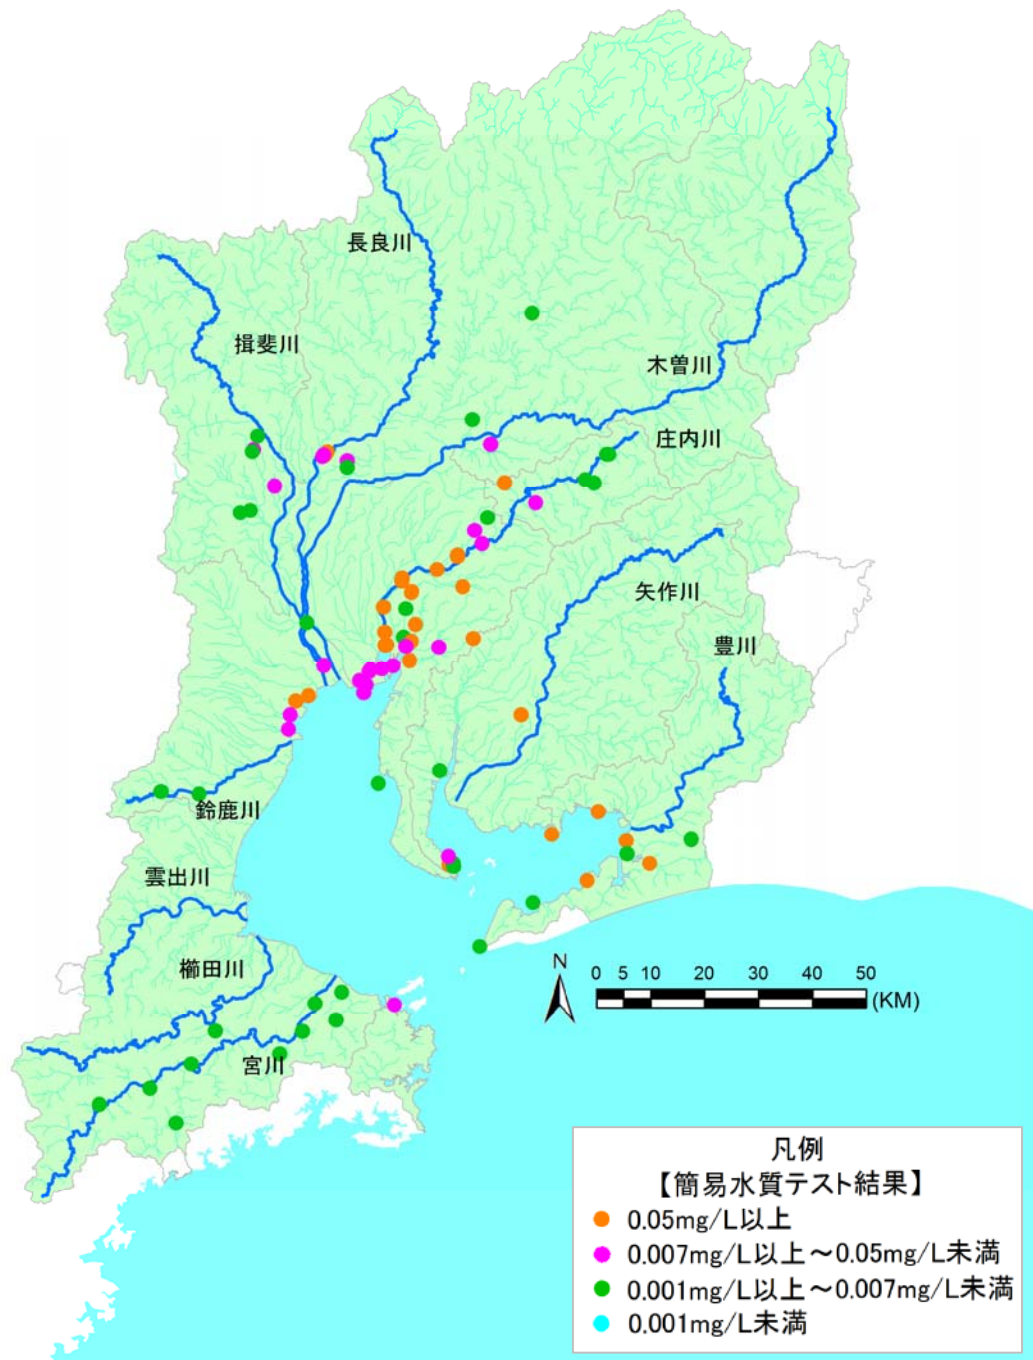
図 17 NO<sub>2</sub><sup>-</sup>-N(簡易水質テスト結果)

市街地を流れる河川、中小河川において、0.007mg/L 以上の高い値が観測されています。一般的には、生活排水や田畑からの肥料分の流出、畜産排水等により、濃度が高くなっていると考えられます。

0.007mg/L 未満の比較的良好な水質が占める割合は、経年的に 3～4 割程度で推移しています。

その中で、調査地点数が多く、伊勢湾流域圏の水質の汚染状況を示す、COD（化学的酸素要求量）、 $\text{NH}_4^+\text{-N}$ （アンモニウム態窒素）、 $\text{NO}_2^-\text{-N}$ （亜硝酸態窒素）、の  $\text{NO}_3^-\text{-N}$ （硝酸態窒素）、 $\text{PO}_4^{3-}\text{-P}$ （リン酸態リン）、見た目の水のきれいさの結果を図 15～図 20 に示しました。

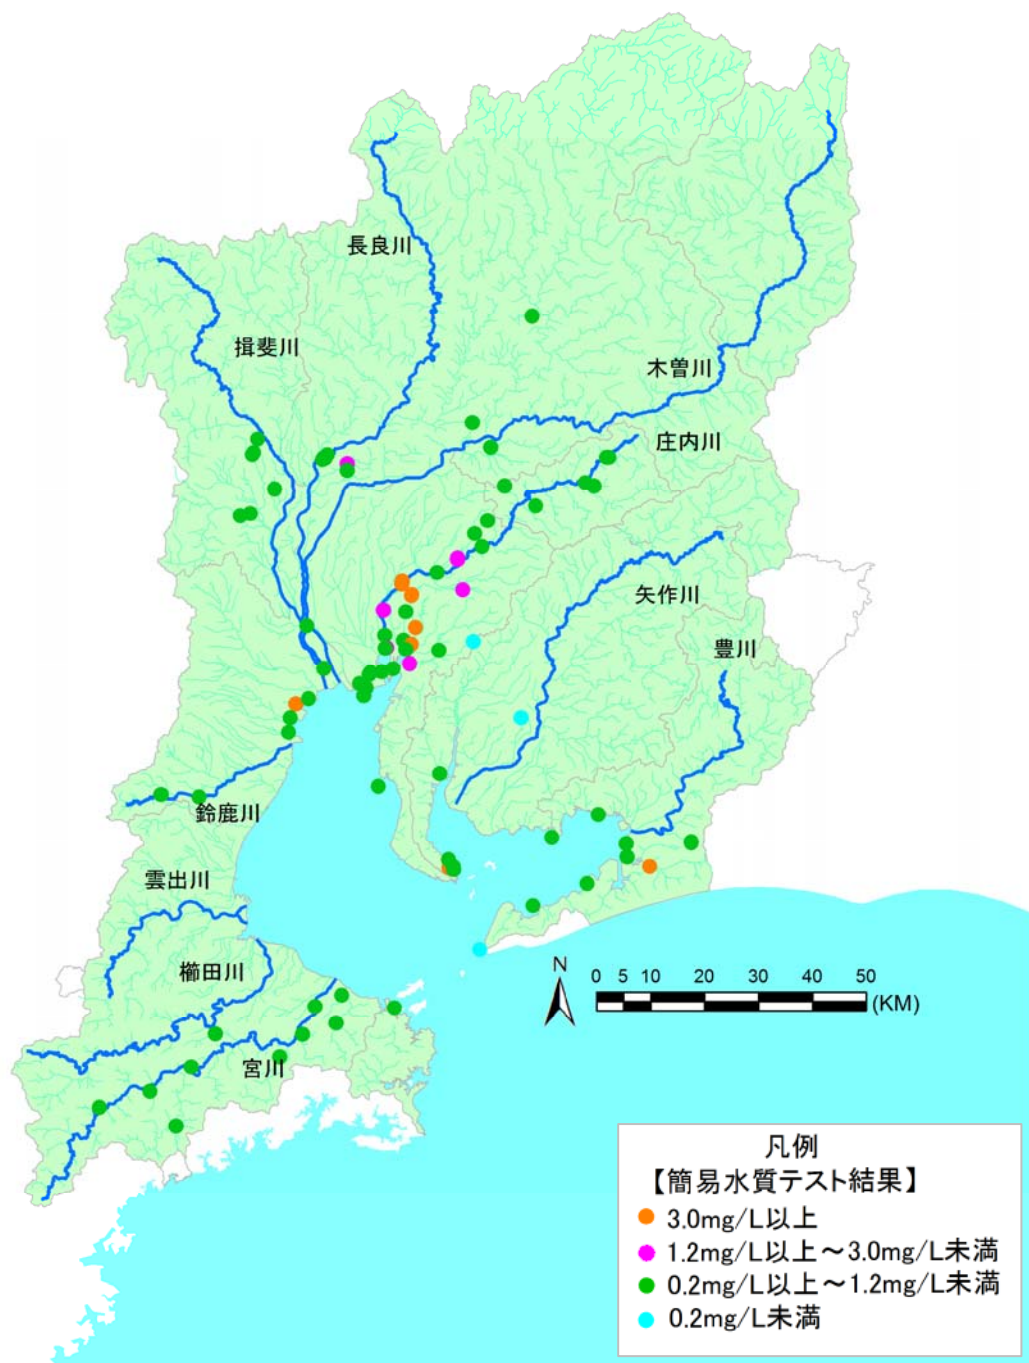
図 18 NO<sub>3</sub><sup>-</sup>-N(簡易水質テスト結果)

市街地を流れる河川、中小河川において、1.2mg/L以上の高い値が観測されています。一般的には、生活排水や田畑からの肥料分の流出、畜産排水等により、濃度が高くなっていると考えられます。

1.2mg/L未満の比較的良好な水質の占める割合は8割程度と高く、平成24年度以前と比較して改善傾向にあります。

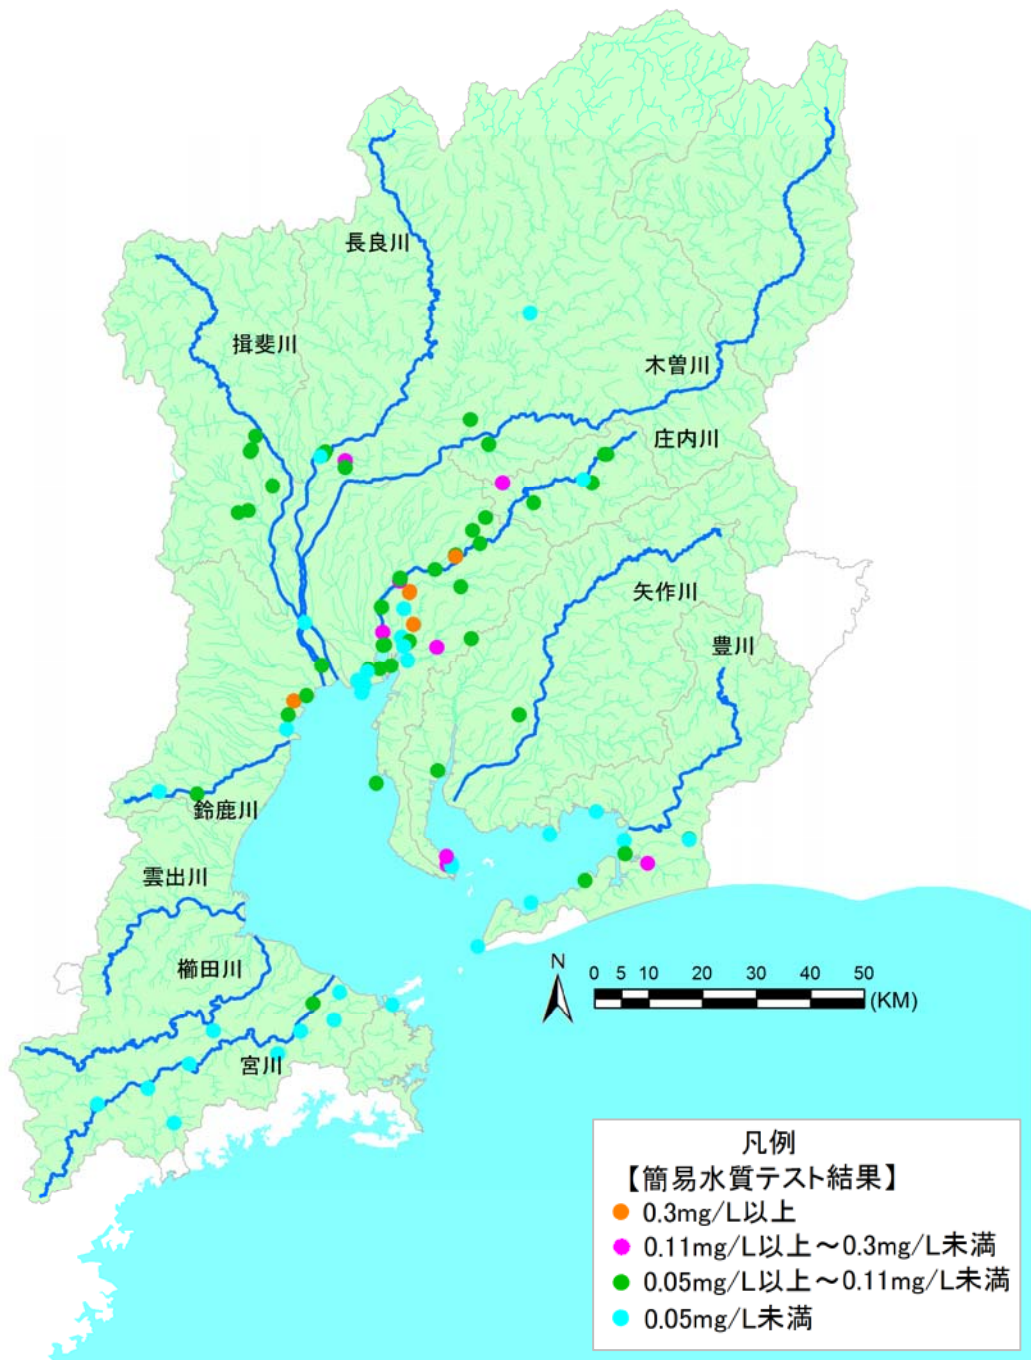
図 19 PO<sub>4</sub><sup>3-</sup>-P(簡易水質テスト結果)

市街地を流れる河川、中小河川において、0.11mg/L以上の高い値が観測されています。一般的には、生活排水や田畑からの肥料分の流出、畜産排水等により、濃度が高くなっていると考えられます。

0.11mg/L未滿の比較的良好な水質の占める割合は8割程度と高く、昨年度（平成26年度）や平成24年度以前と比較して改善傾向にあります。

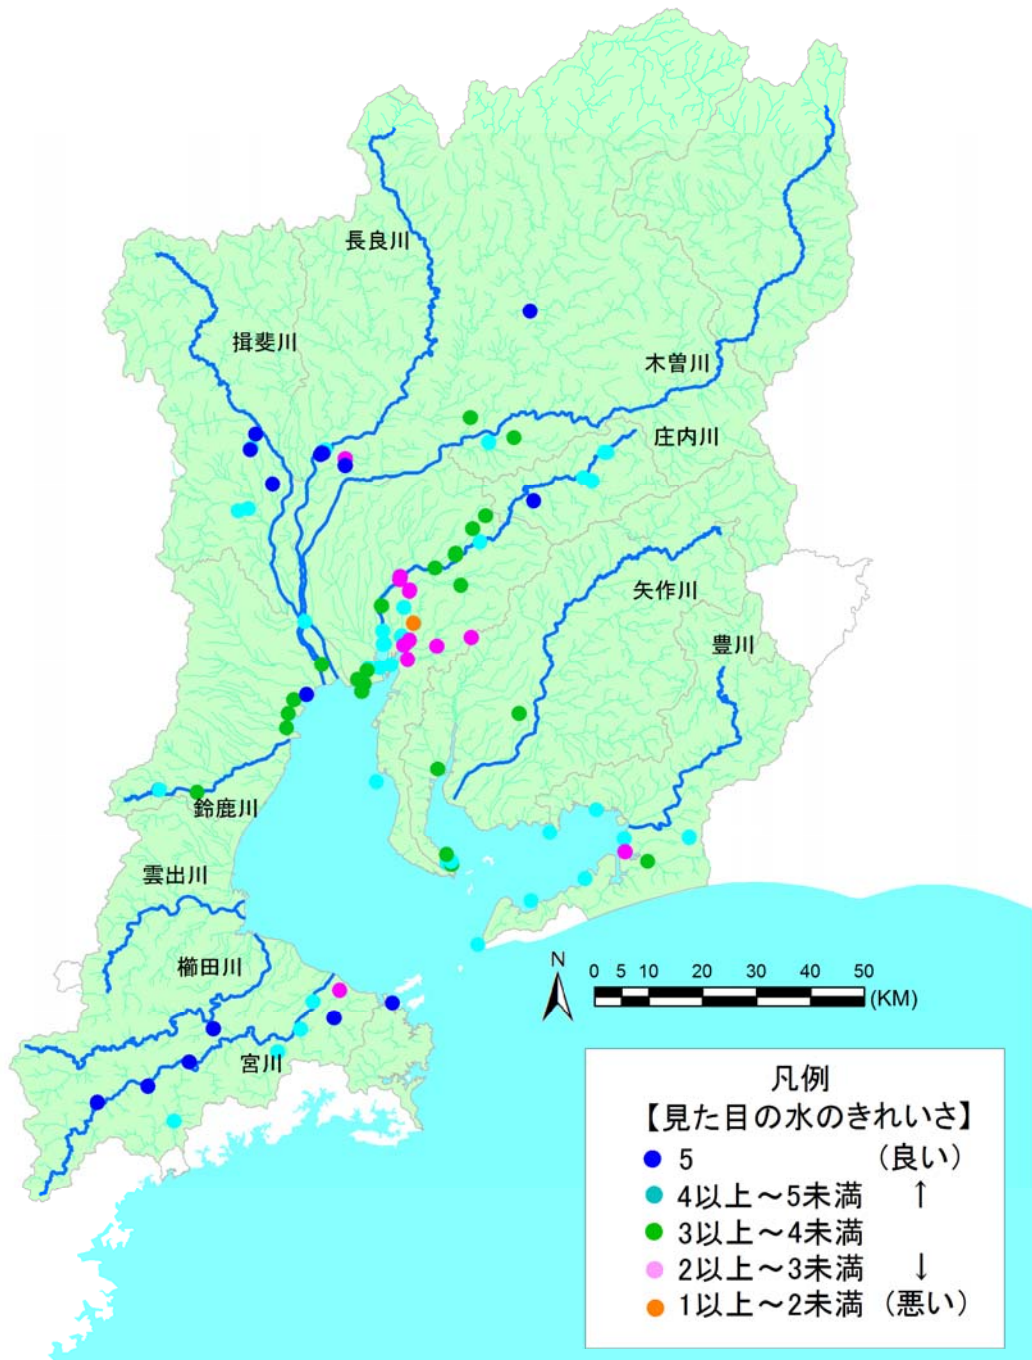
図 20 見た目の水のきれいさ

市街地を流れる河川の一部や、湾奥部でも4以上の比較的水がきれいという評価がされており、見た目の印象は、COD等の調査結果よりもやや良い結果となっています。

また、一部の観測地点において、3未満の比較的悪い評価が見られますが、流域全体としては9割程度が3以上の比較的きれいな水との評価が多く、その割合は昨年度より改善しています。

調査を実施したときの水のきれいさについて、5段階（（悪い）1・2・3・4・5（良い））で評価しています。調査をした方が感じた調査地点の水の印象を示す指標です。
