「平成 29 年度 伊勢湾流域圏一斉モニタリング」
確定版

平成 30 年 3 月

伊勢湾再生推進会議

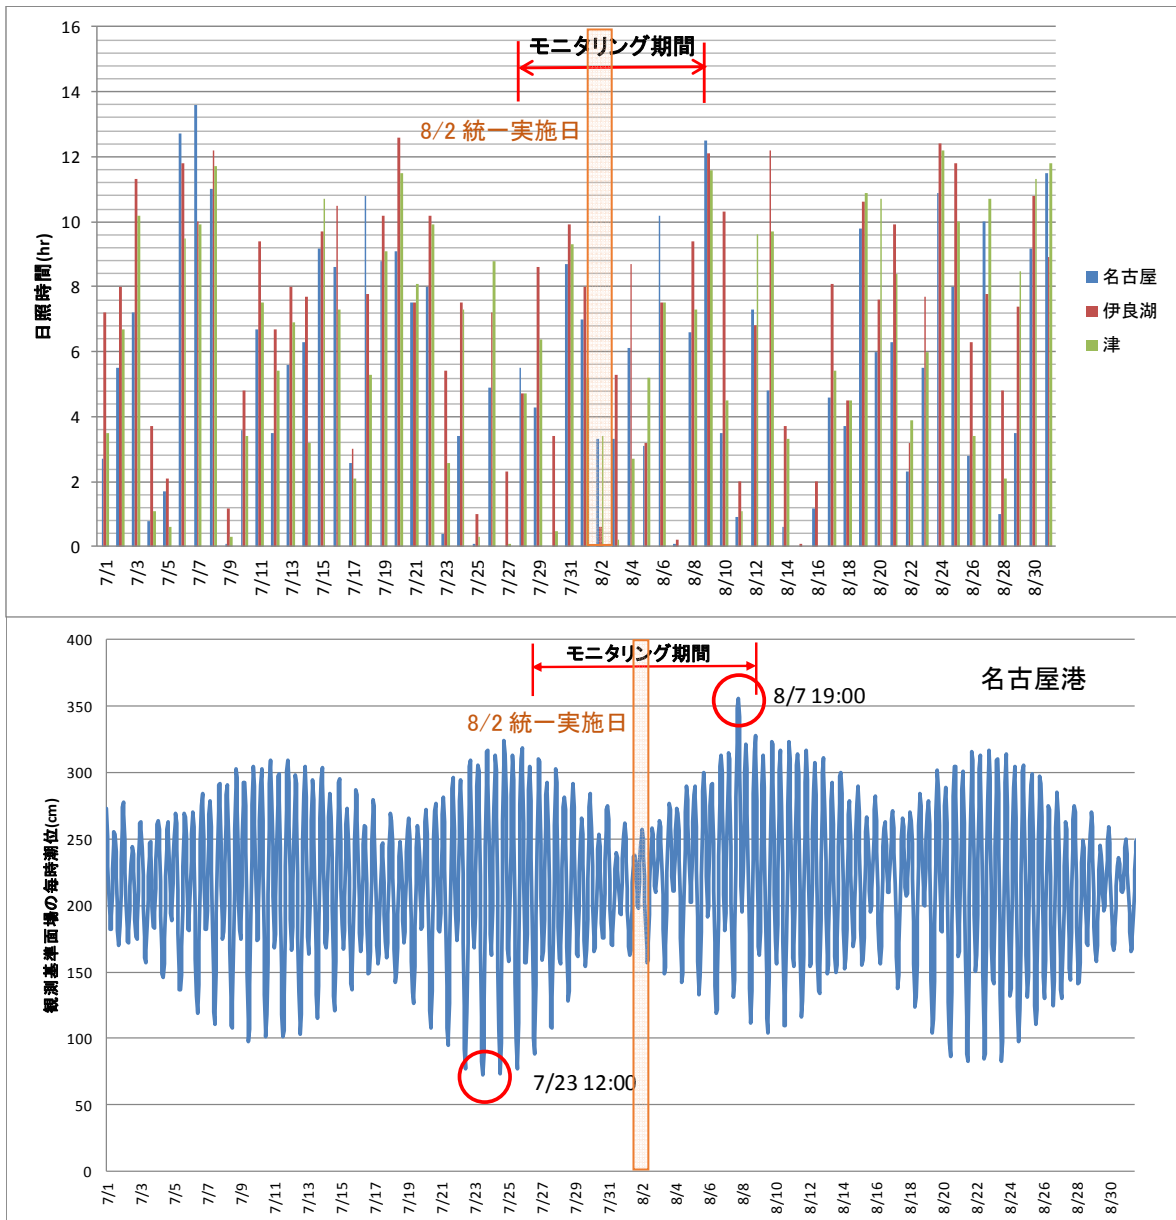
図 2.3 一斉モニタリング時の気象・海象状況②(日照時間・潮位)

日照時間は、7月下旬から8月上旬に少なくなっている地点があります。8/2の統一実施日は少ない日照時間となっていますが、8/9のモニタリング期間最終日は日照時間が多くなりました。

名古屋港の観測潮位について、7月～8月の最低潮位は7月23日の12時に73cm、最高潮位は、8月7日の19時に356cmとなっています。

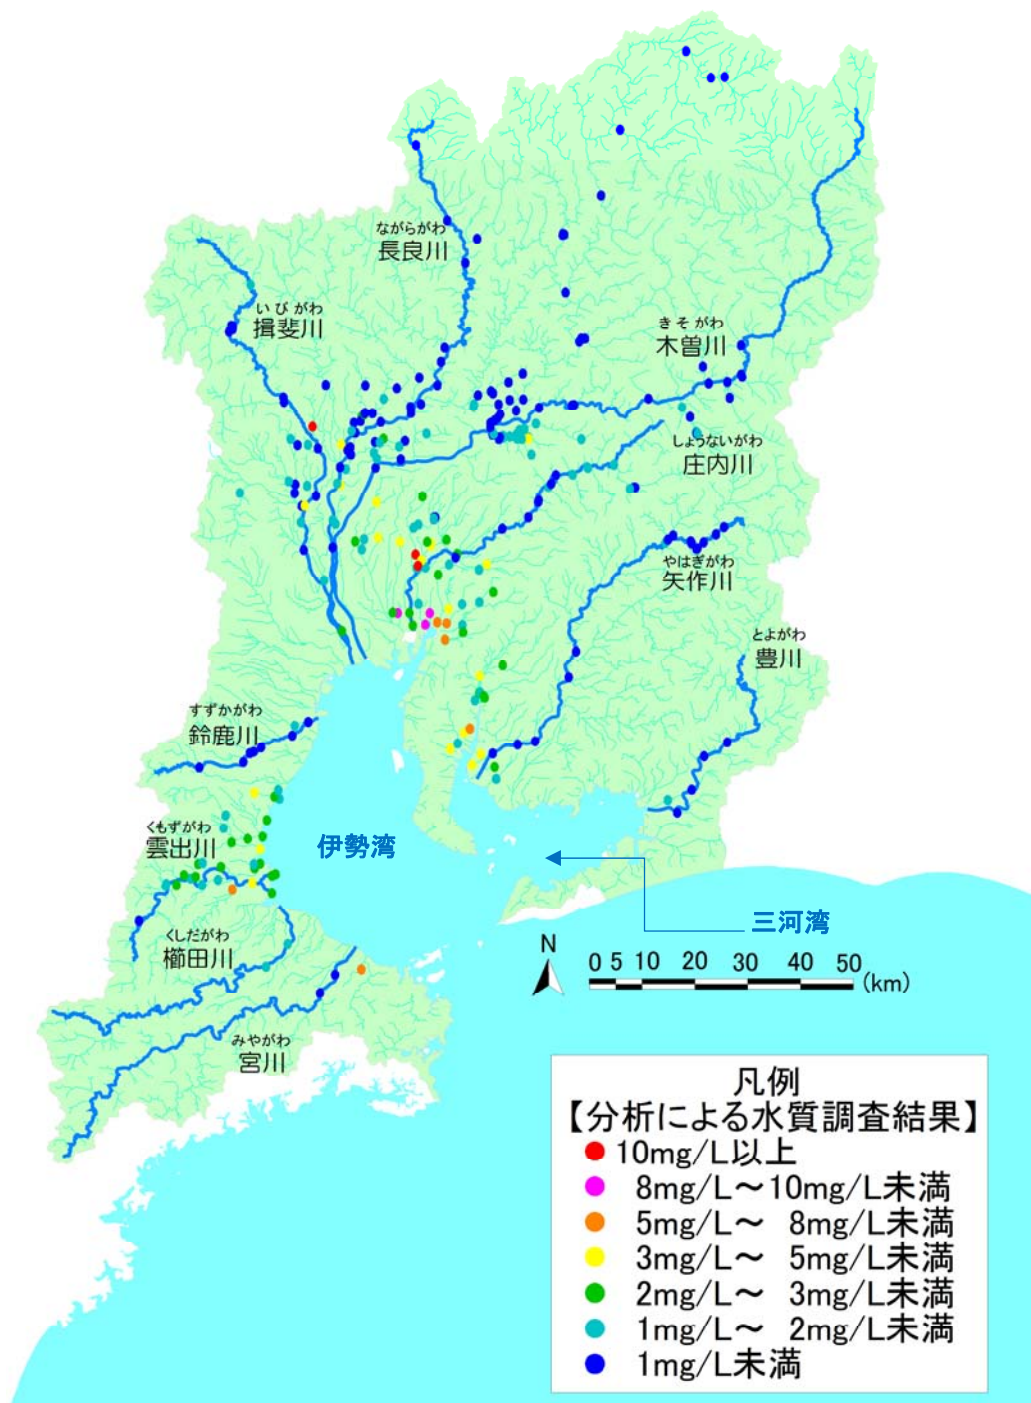
図 3.1 BOD(分析による水質調査結果)

各河川とも上流のほうは 2mg/L 以下となっていますが、市街地を流れる河川などで 3mg/L 以上の高い値が観測されています。一般的には、生活排水等により、濃度が高くなっていると考えられます。

3mg/L 未満の比較的良好な水質が占める割合は流域全体の 9 割程度を占めており、比較的良好であるといえます。

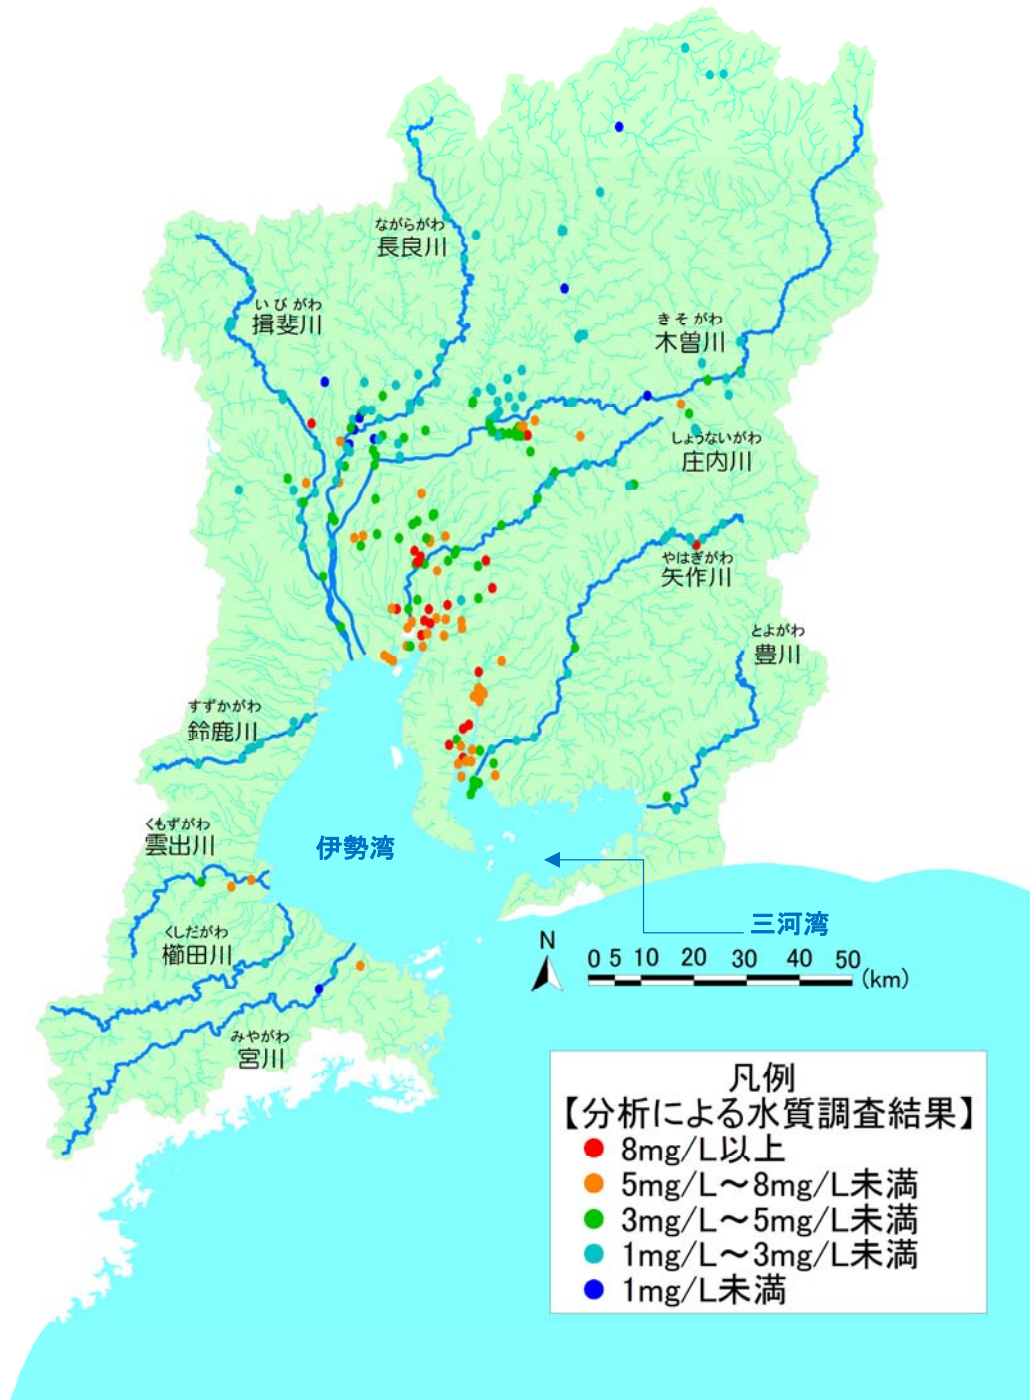
図 3.2 COD(分析による水質調査結果)

市街地を流れる河川、中小河川において、5mg/L以上の高い値が観測されています。一般的には、生活排水等により、濃度が高くなっていると考えられます。

5mg/L未満の比較的良好な水質が占める割合は流域全体の8割程度を占めており、比較的良好であるといえます。

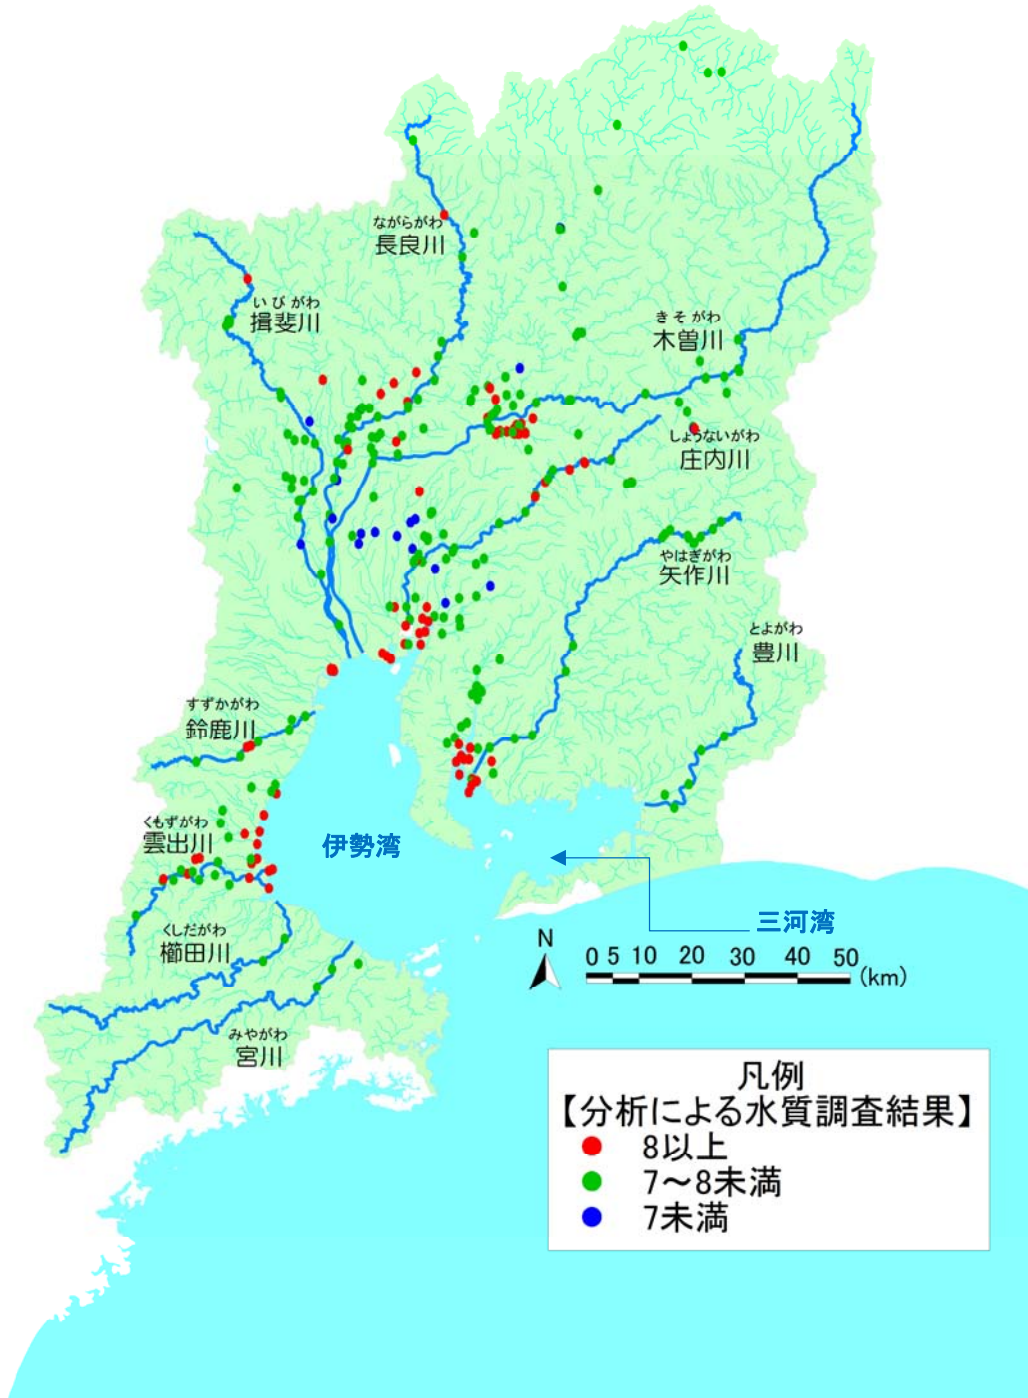
図 3.3 pH(分析による水質調査結果)

河川では一般的に7付近の中性で、河川の観測値の多くが7付近となっています。河川の一部の地点では8以上のアルカリ性を示していますが、地質などの自然の特性によって高くなることがあります。一方、海のpHは一般的に8前後のアルカリ性を示すため、海の観測値は8以上となっています。

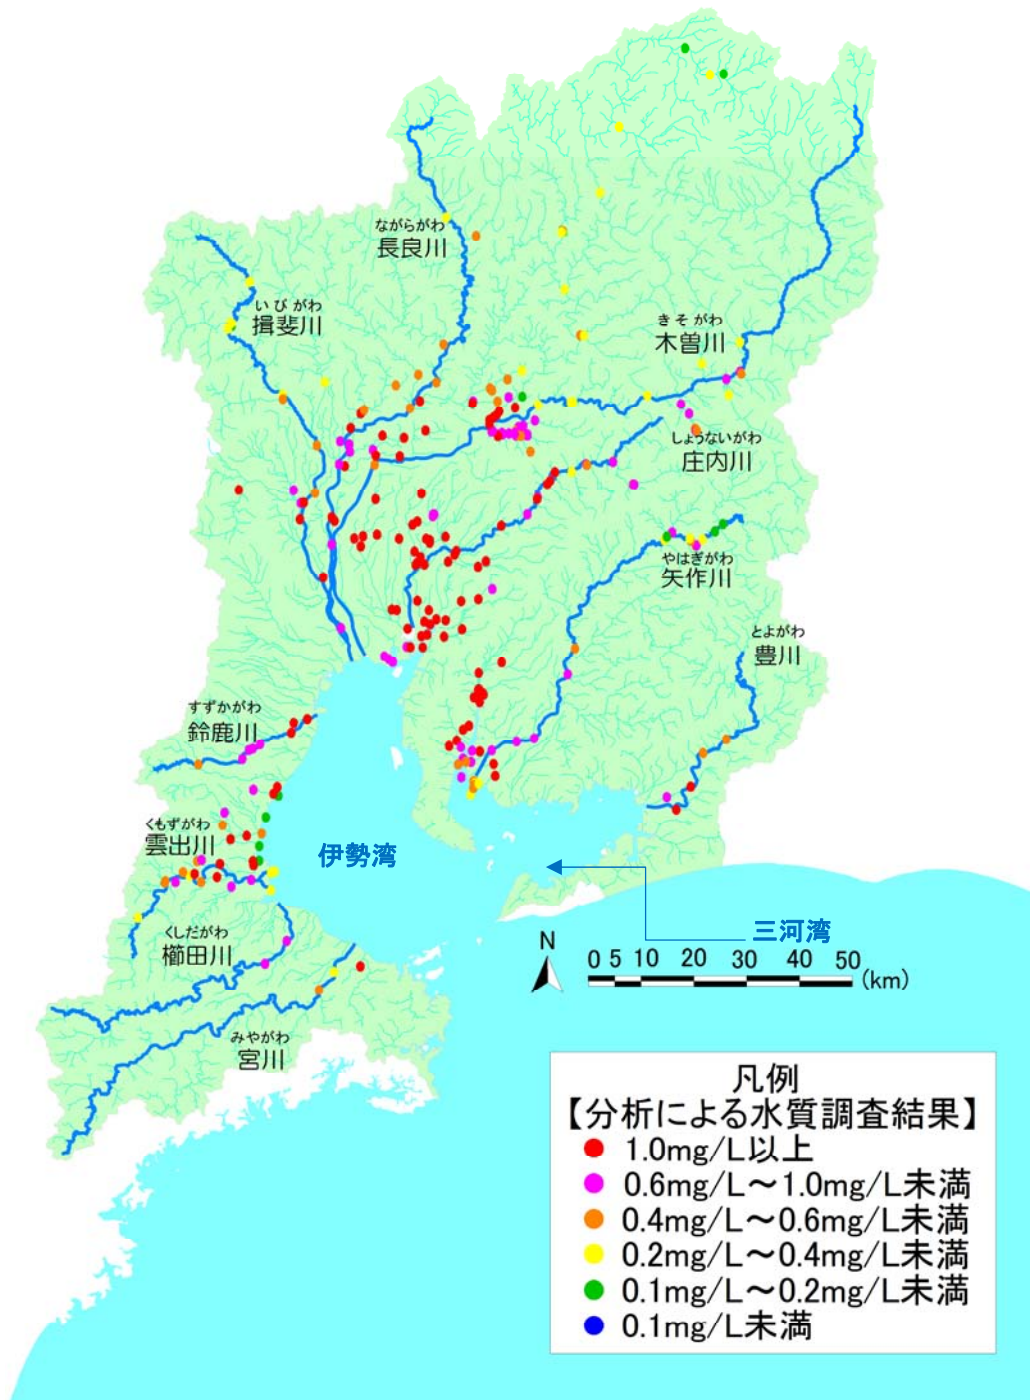
図 3.4 全窒素(分析による水質調査結果)

多くの河川の中下流部で 0.6 mg/L 以上の高い値が観測されています。一般的には、生活排水や田畑から肥料分の流出、畜産排水等により、濃度が高くなっていると考えられます。0.6mg/L 未満の比較的 low 濃度な水質は、4 割程度を占めています。

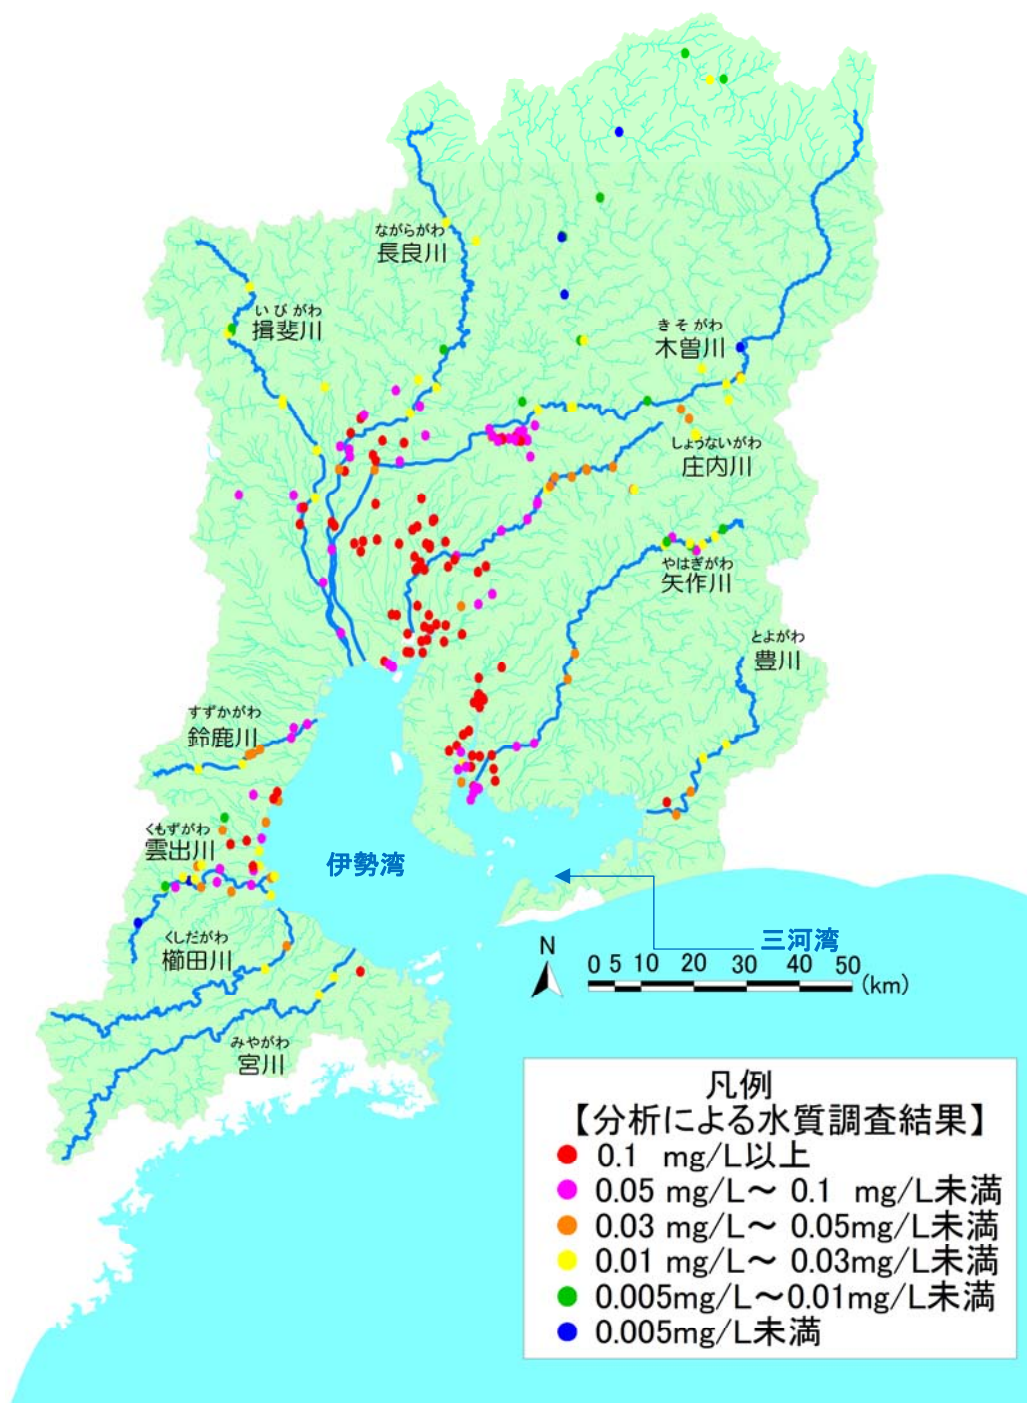
図 3.5 全リン(分析による水質調査結果)

全窒素と同様に、多くの河川の中下流部で 0.05 mg/L 以上の高い値が観測されています。一般的には、生活排水や田畑から肥料分の流出、畜産排水等により、濃度が高くなっていると考えられます。

0.05mg/L 未満の比較的低濃度な水質が占める割合は、5 割程度で昨年度よりも多くなっています。

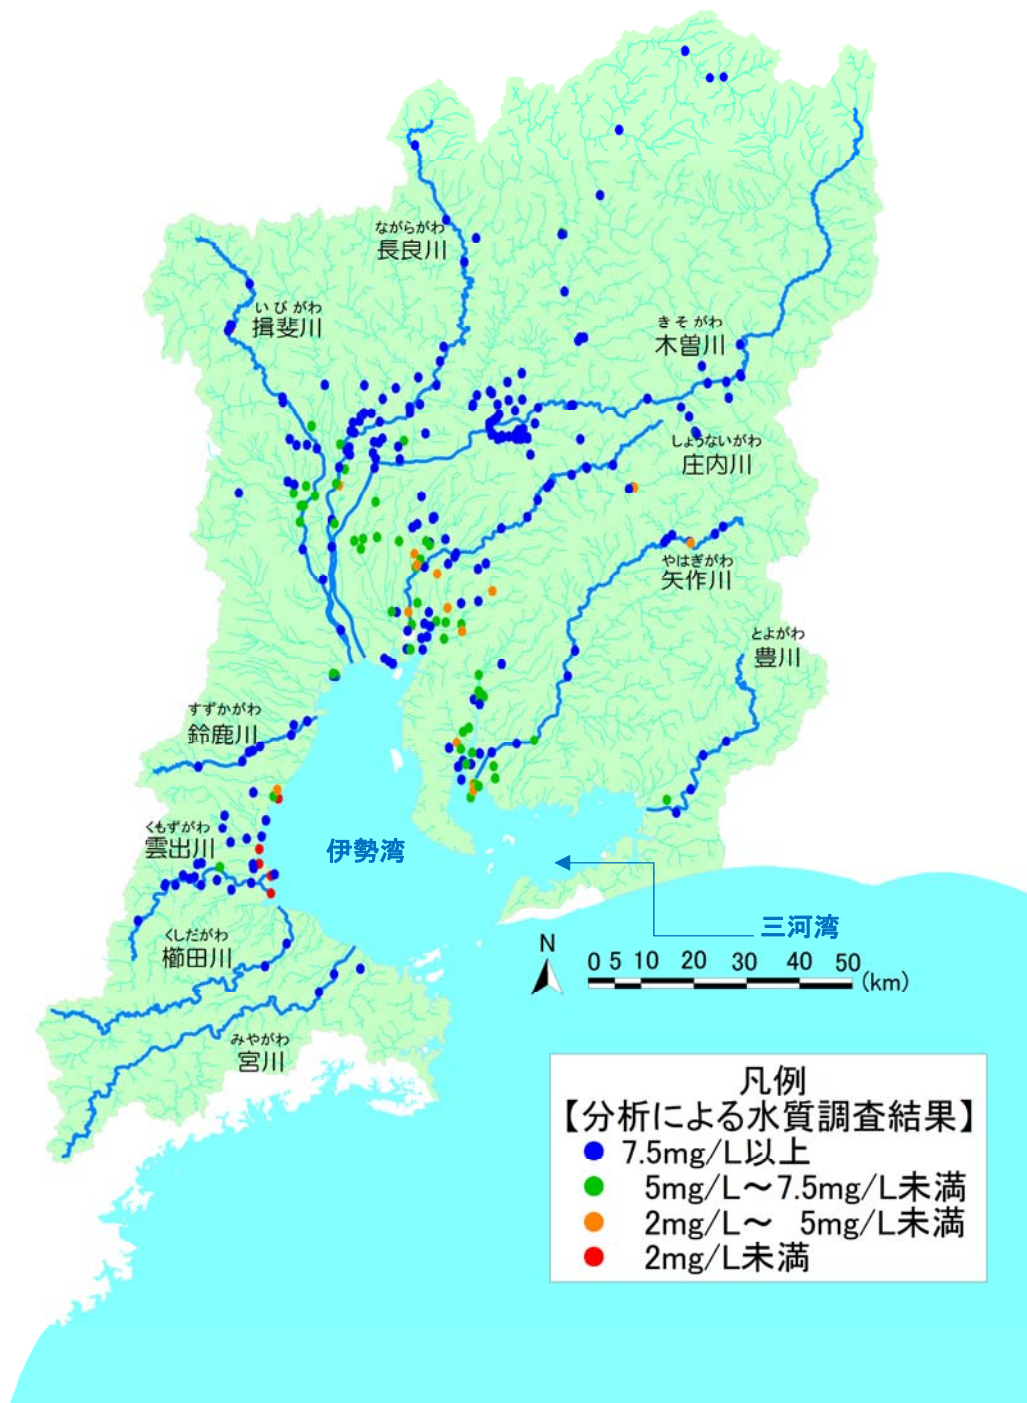
図 3.6 DO(分析による水質調査結果)

一級河川（太い青線）では比較的高いですが、市街地を流れる中小河川で低い箇所も見られ、酸素不足による水中の生物への影響や水の腐敗（におい）などが懸念されます。

（※海域は海面付近の値を示しています。海域の水深方向の分布については、「伊勢湾の溶存酸素濃度状況（参考）」にてご確認ください。）

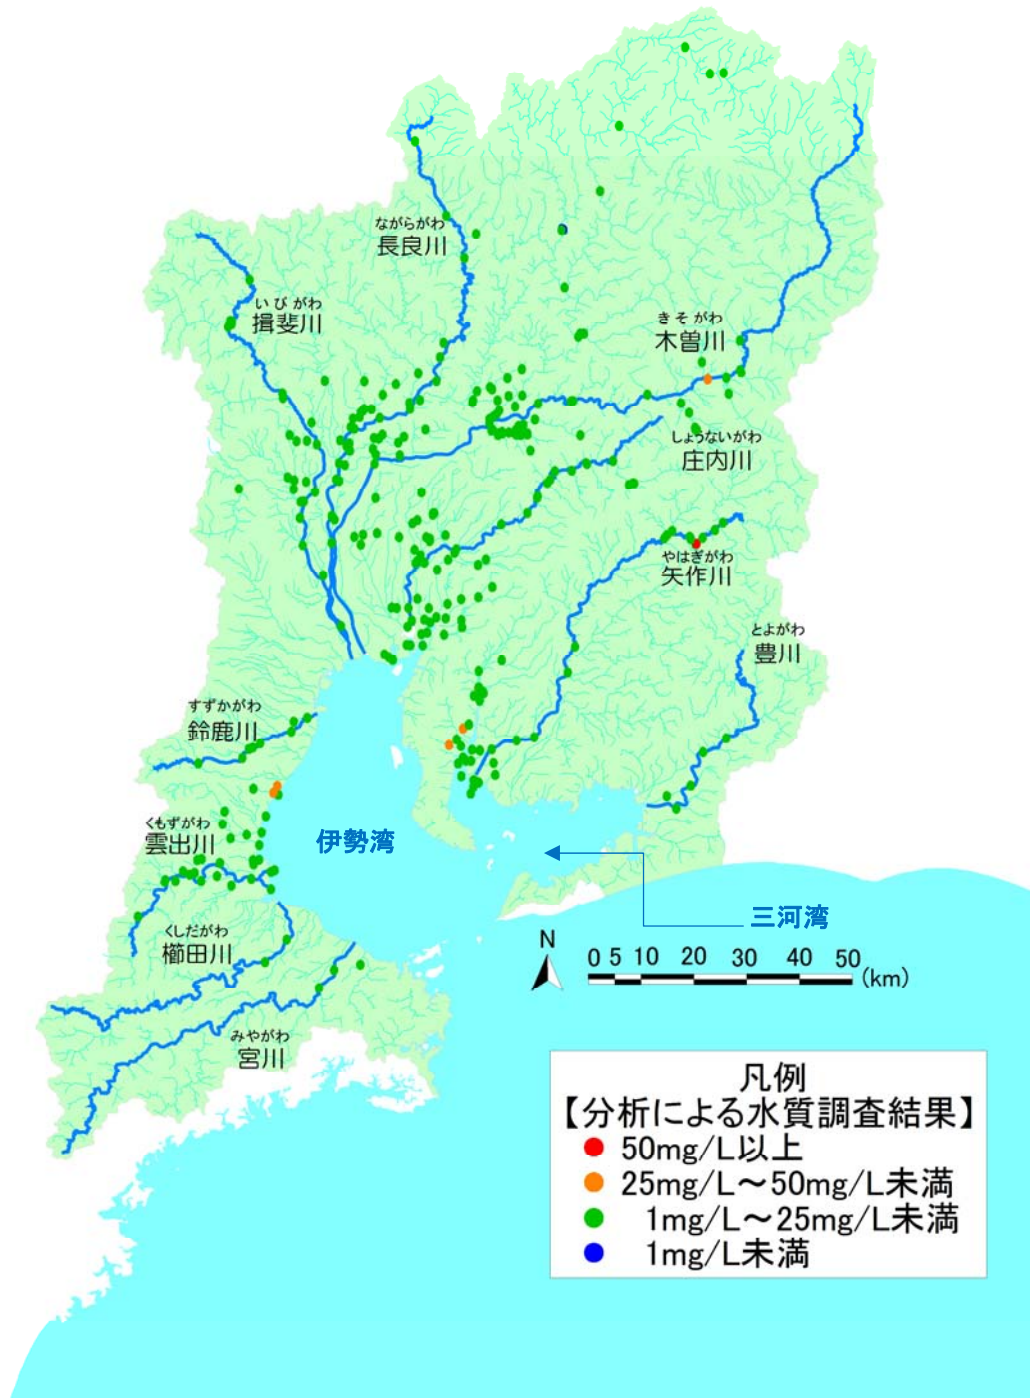
図 3.7 SS(分析による水質調査結果)

多くの観測地点は、25mg/L以下となっており、河川の環境基準A類型に適合する水質であるため、水の濁りは少ないといえます。

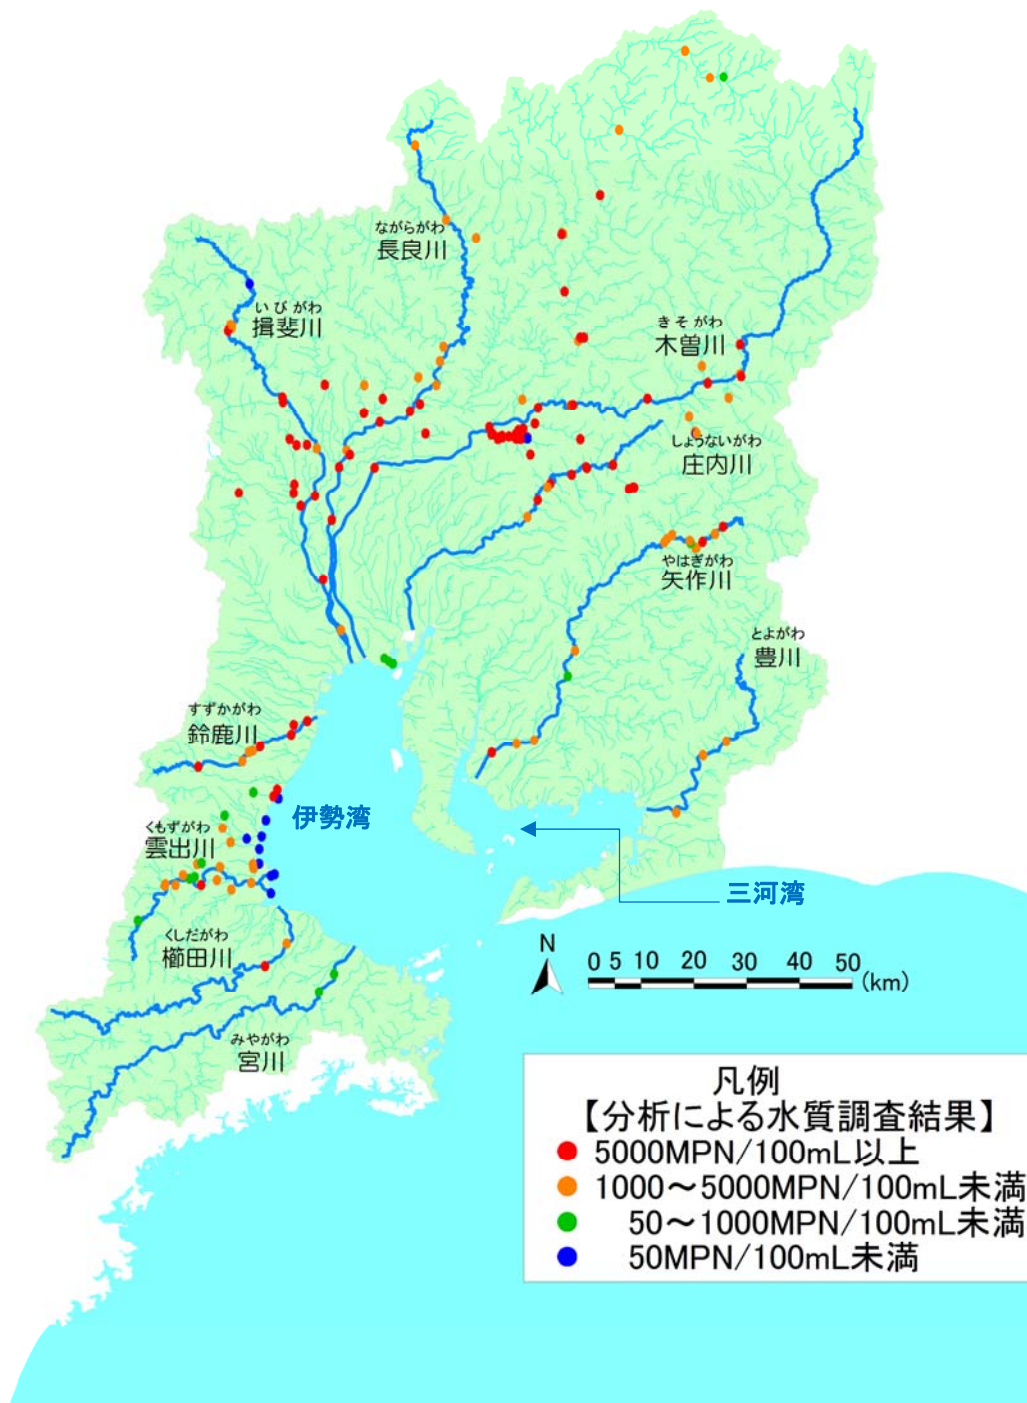
図 3.8 大腸菌群数(分析による水質調査結果)

1000MPN/100ml 以上の値を観測している地点が見られます。し尿等による人為的由来によるものの他に、自然の土壌由来のものが含まれる場合もあるため、継続した監視が必要と考えられます。

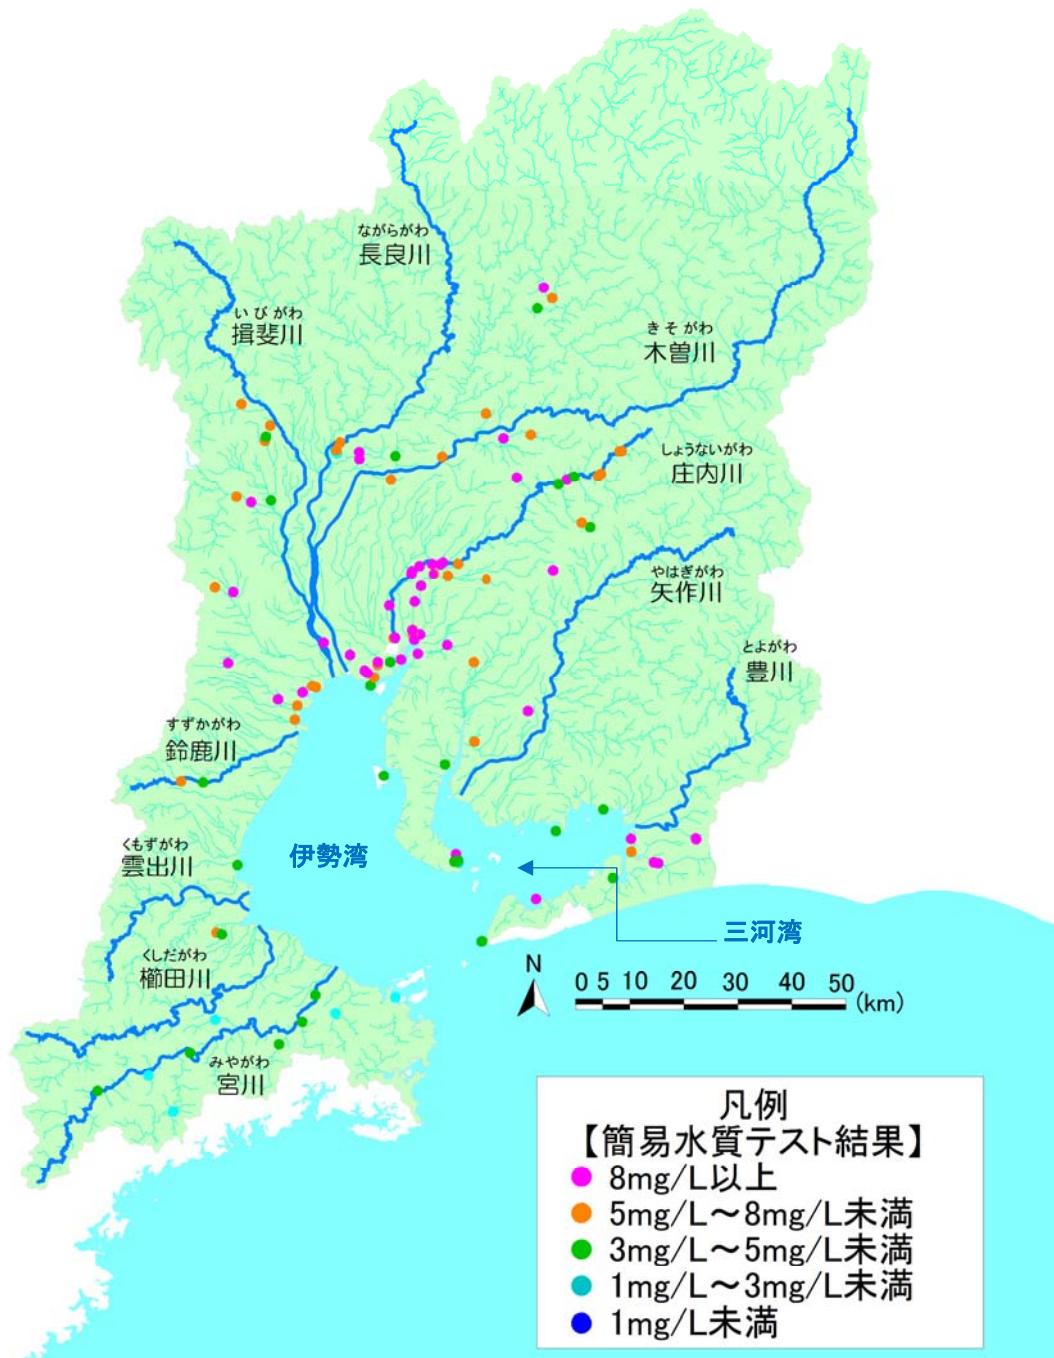
図 3.9 COD(簡易水質テスト結果)

伊勢湾奥の市街地を流れる河川では、5mg/L以上の高い値が観測されています。一般的には生活排水等により、濃度が高くなっていると考えられます。一方、伊勢湾口や三河湾沿岸では、5mg/L未満の地点が多く、昨年度と比較して改善傾向がみられます。

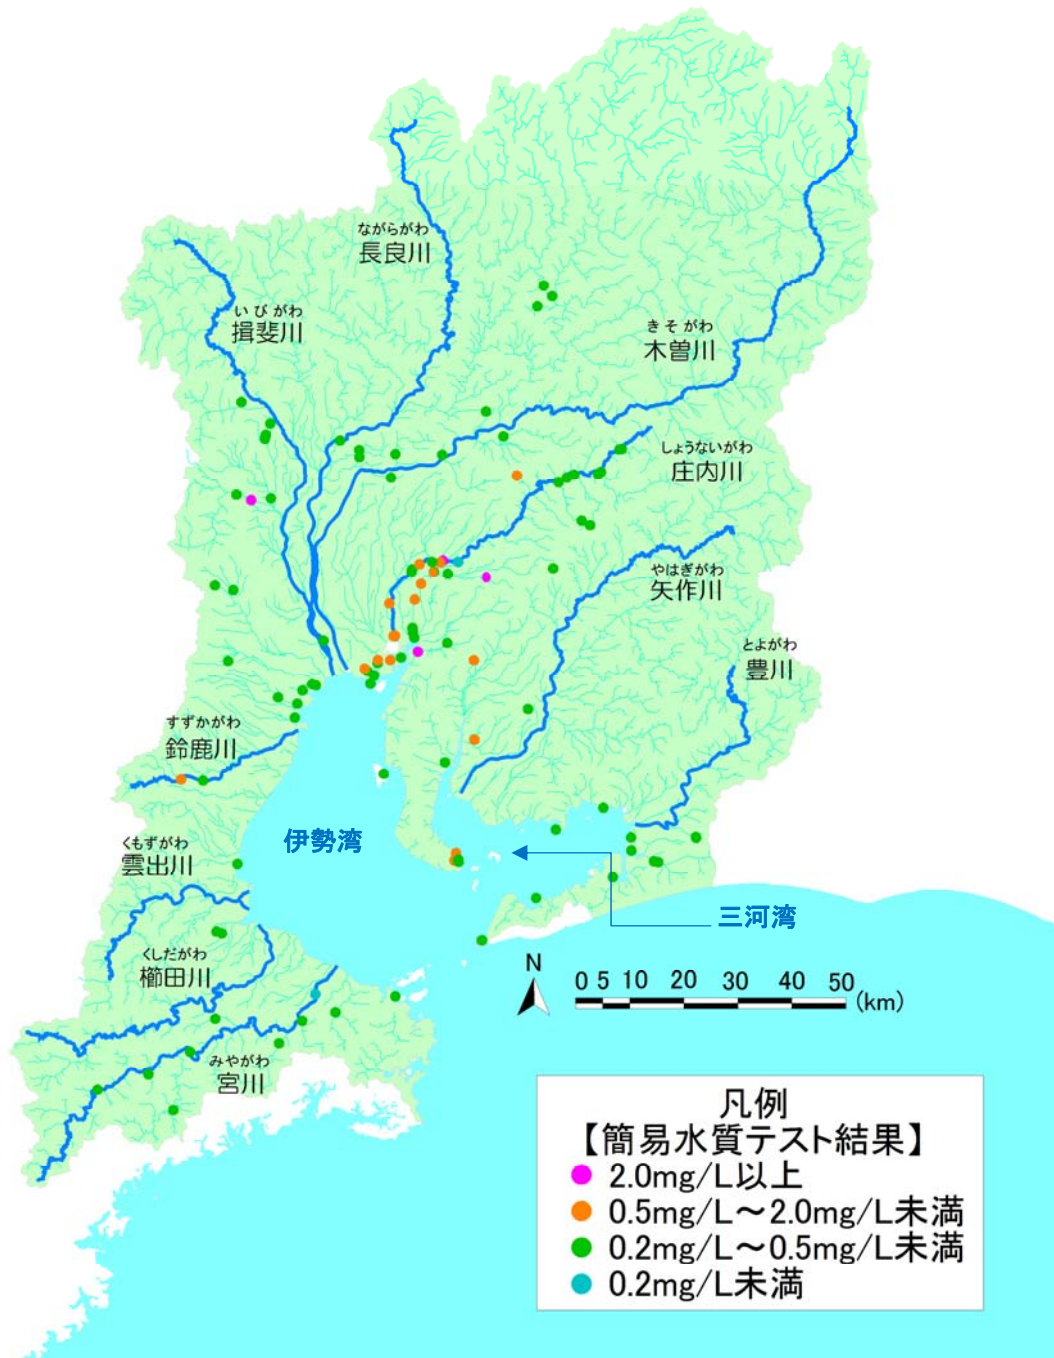
図 3.10 NH₄⁺-N(簡易水質テスト結果)

庄内川流域において0.5mg/L以上の値が観測されています。一般的には、生活排水や田畑からの肥料分の流出、畜産排水等により、濃度が高くなっていると考えられます。

流域全体としては0.5mg/L未満の割合が経年的に6~8割程度を占めており、比較的低濃度であるといえます。

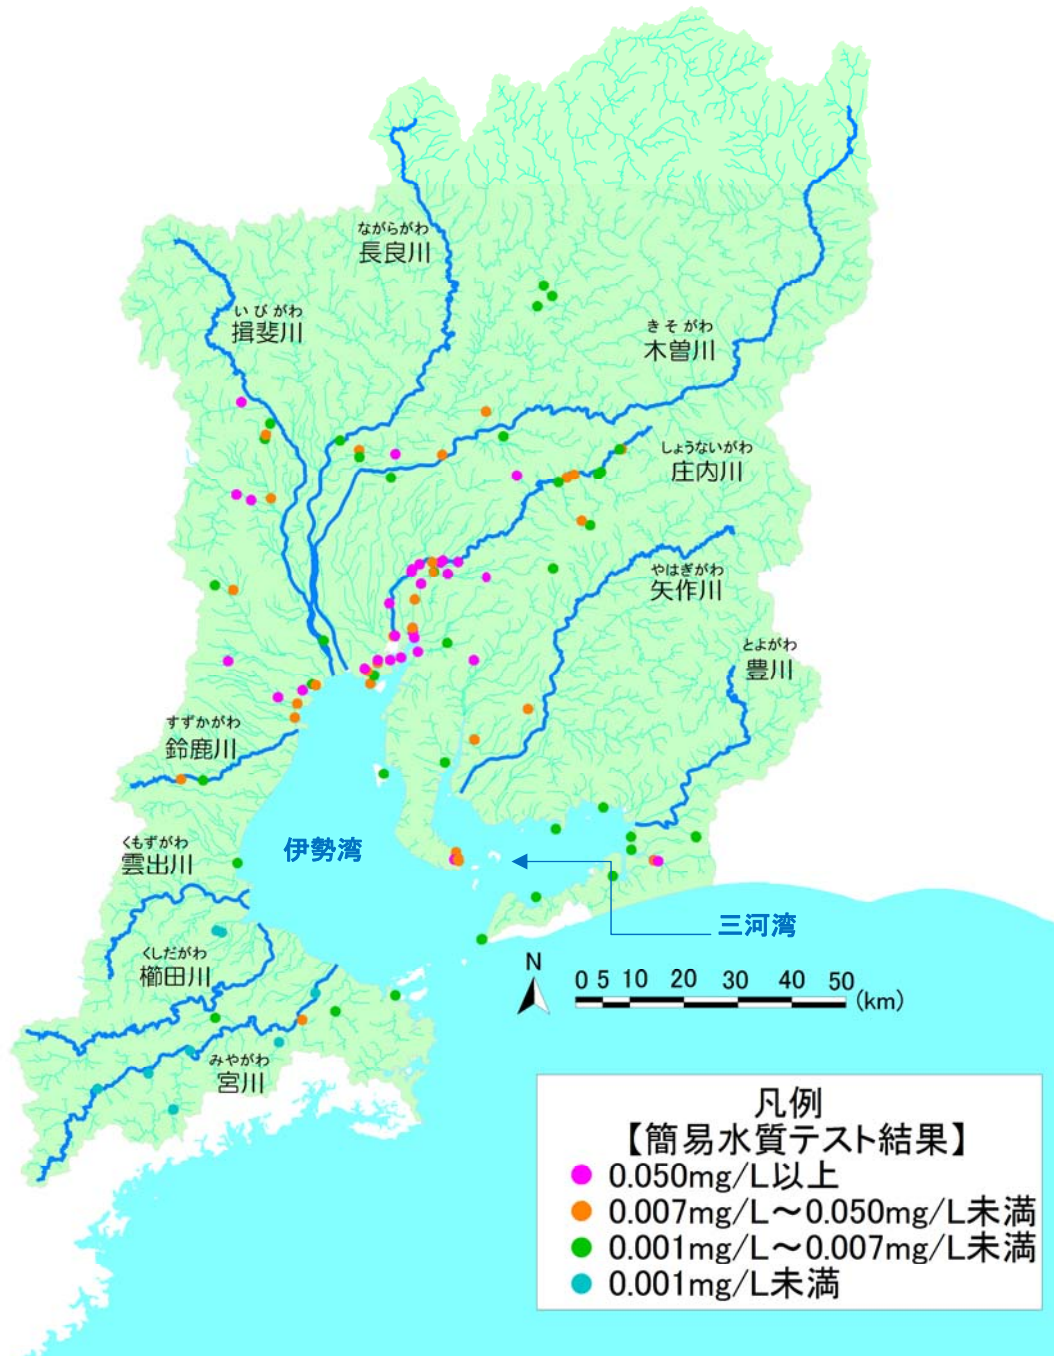
図 3.11 NO₂⁻-N(簡易水質テスト結果)

市街地を流れる河川において、0.007mg/L以上の高い値が観測されています。一般的には、生活排水や田畑からの肥料分の流出、畜産排水等により、濃度が高くなっていると考えられます。

0.007mg/L未満の比較的低濃度な水質が占める割合は、経年的に3～4割程度で推移しています。

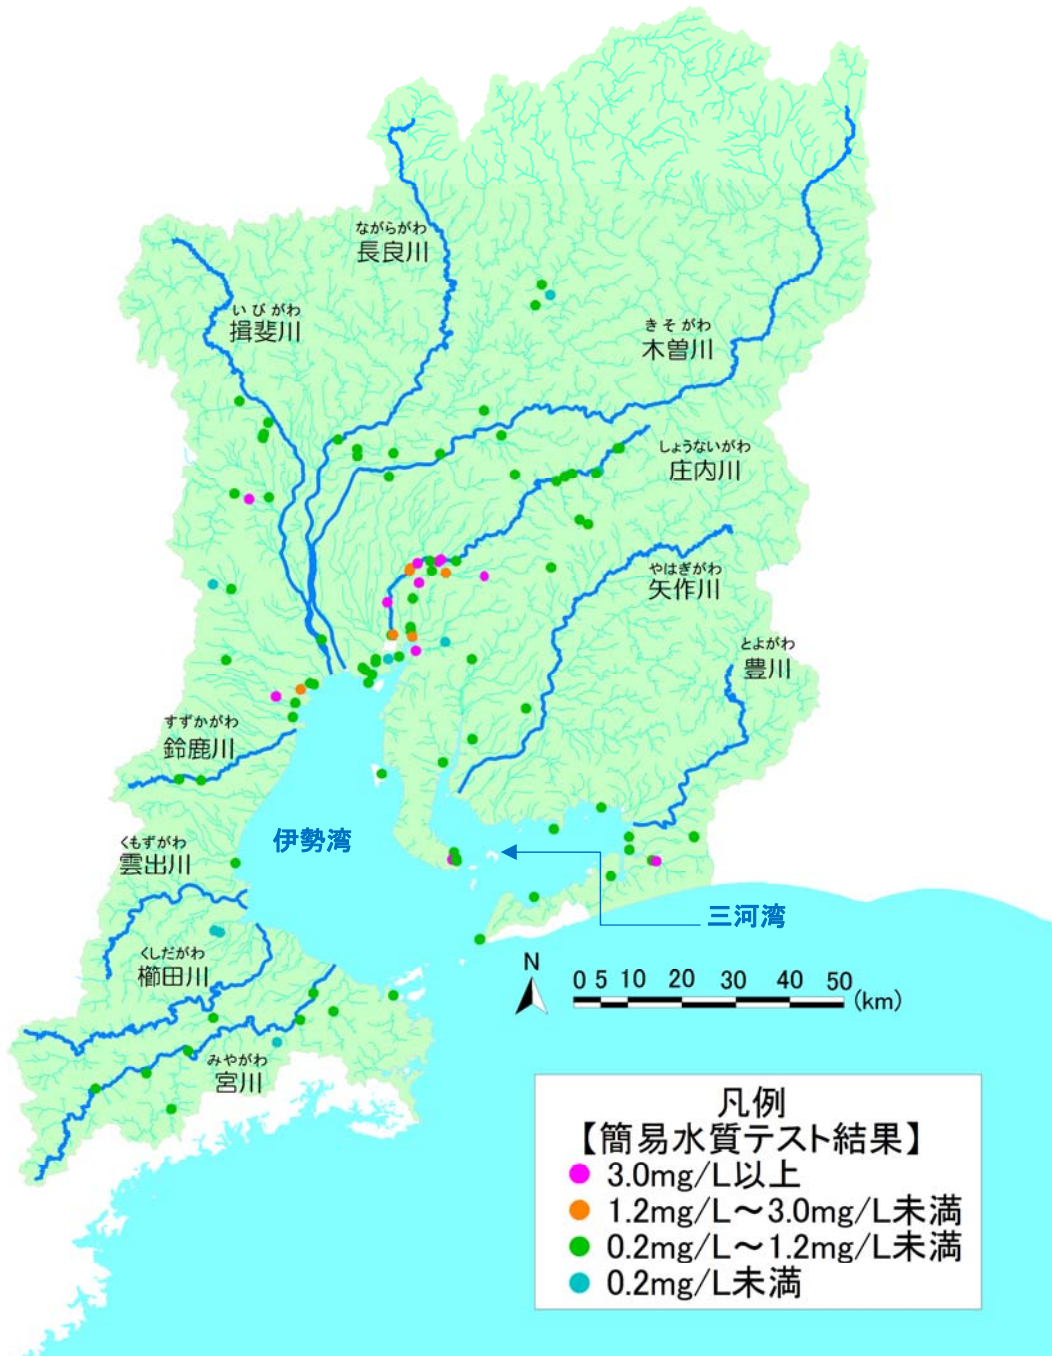
図 3.12 NO₃⁻-N(簡易水質テスト結果)

市街地を流れる河川において、1.2mg/L以上の高い値が観測されています。一般的には、生活排水や田畑からの肥料分の流出、畜産排水等により、濃度が高くなっていると考えられます。

1.2mg/L未満の比較的低濃度な水質の占める割合は8割程度と高くなっています。

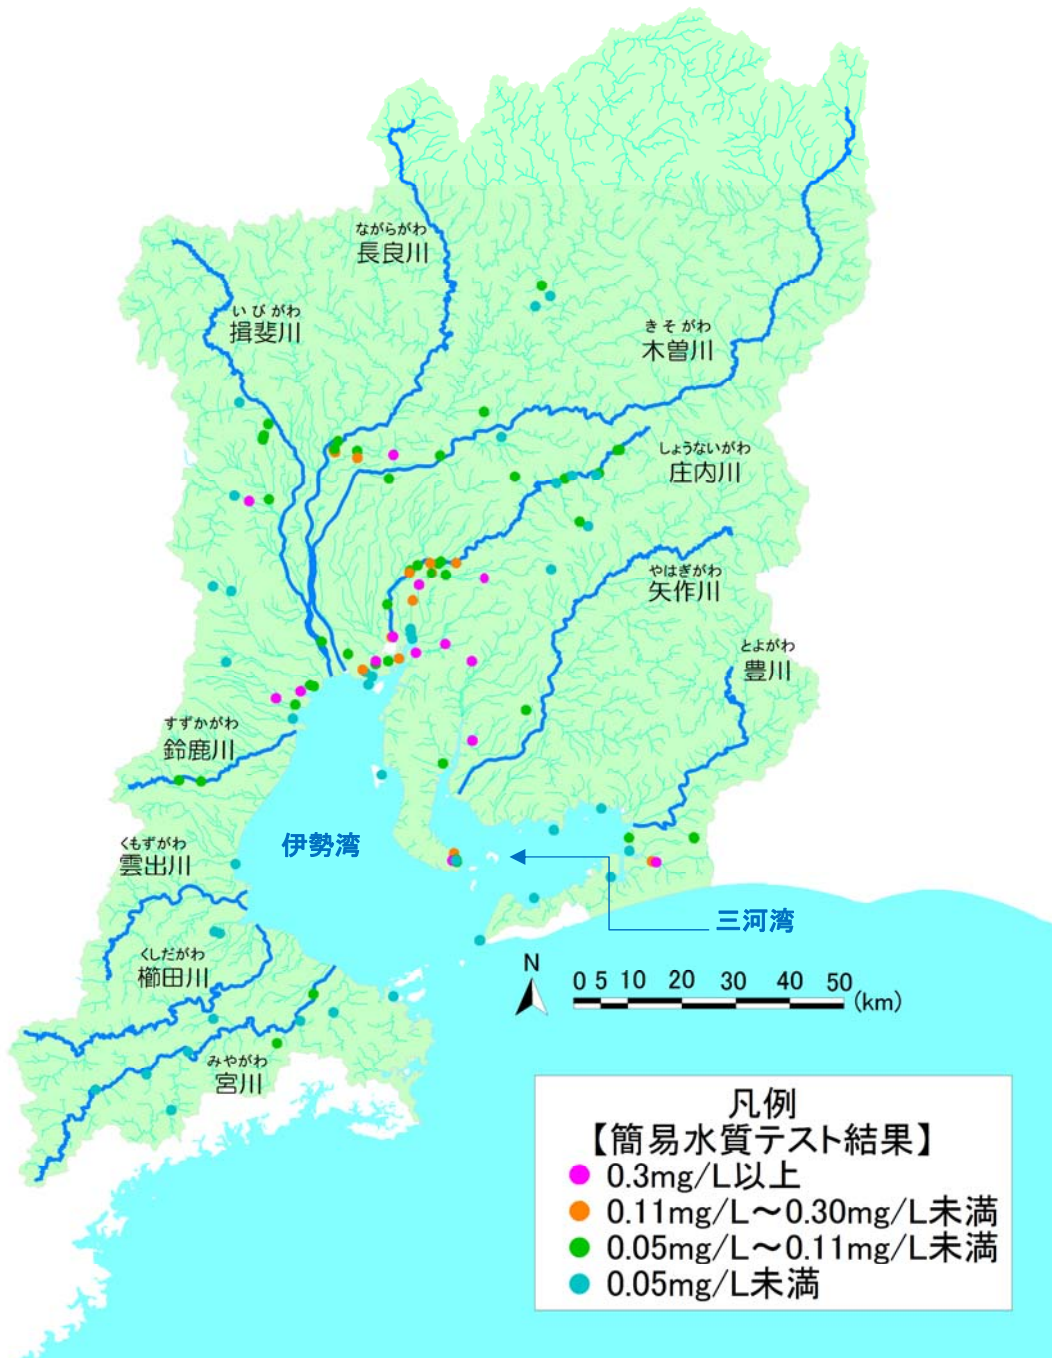
図 3.13 PO₄³⁻-P(簡易水質テスト結果)

市街地を流れる河川において、0.11mg/L 以上の高い値が観測されています。一般的には、生活排水や田畑からの肥料分の流出、畜産排水等により、濃度が高くなっていると考えられます。

0.11mg/L 未満の比較的低濃度な水質の占める割合は、7割程度となっています。

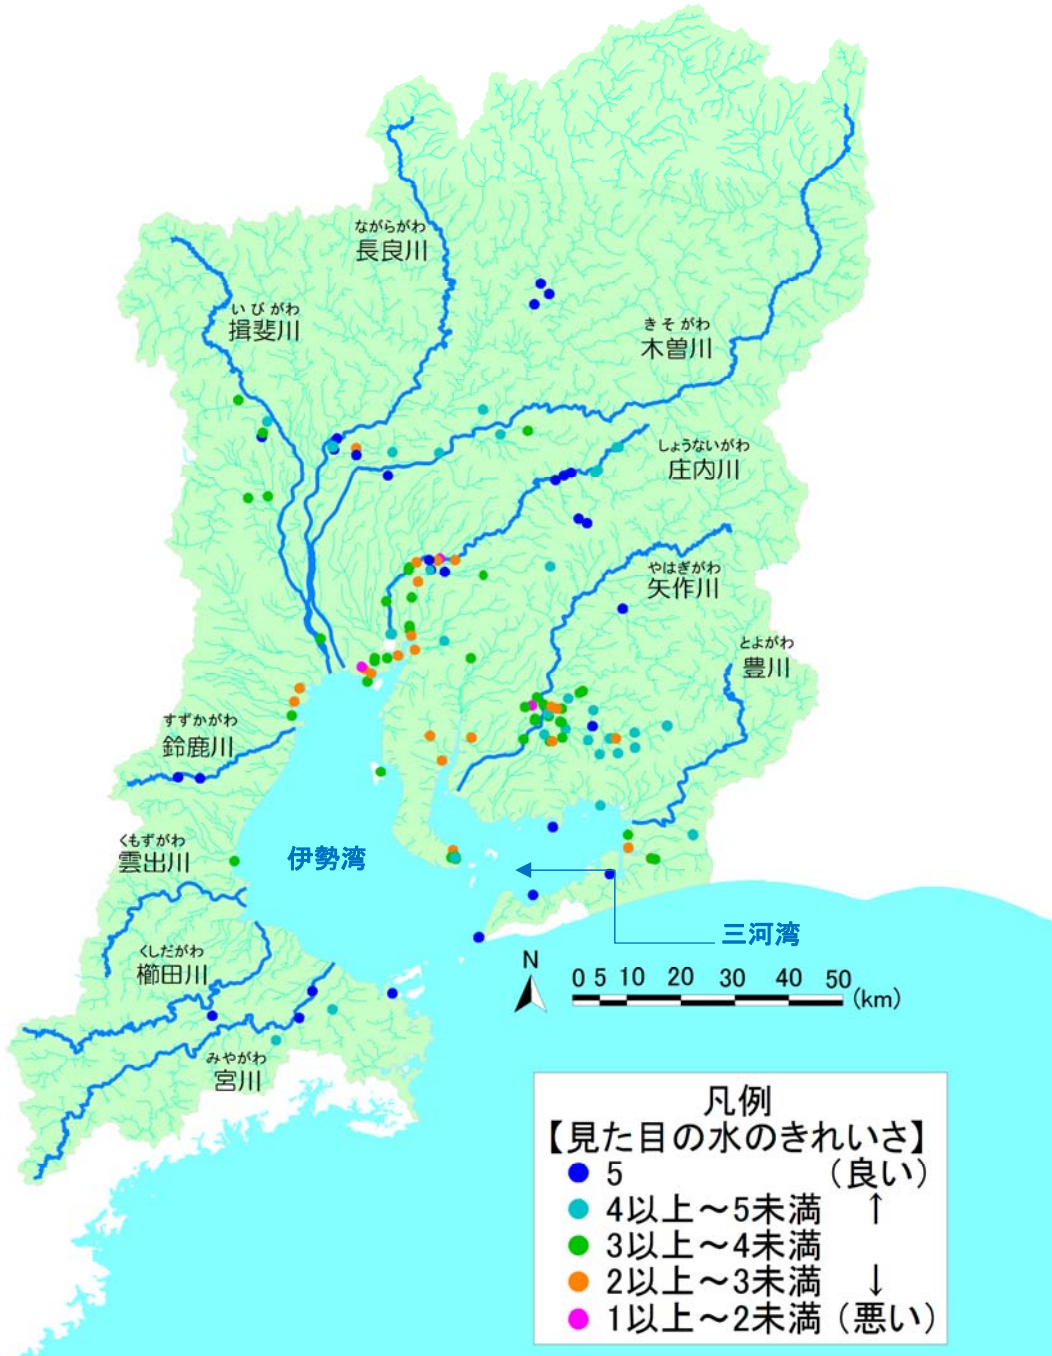
図 3.14 見た目の水のきれいさ

市街地を流れる河川の一部や、湾奥部でも3以上の比較的水がきれいという評価がされており、見た目の印象は、COD等の調査結果よりもやや良い結果となっています。

また、一部の観測地点において、3未満の比較的悪い評価が見られますが、市街地付近でも4～5の評価などきれいな水の評価がみられます。
