「令和元年度 伊勢湾流域圏一斉モニタリング」  
確定版

令和2年6月

伊勢湾再生推進会議

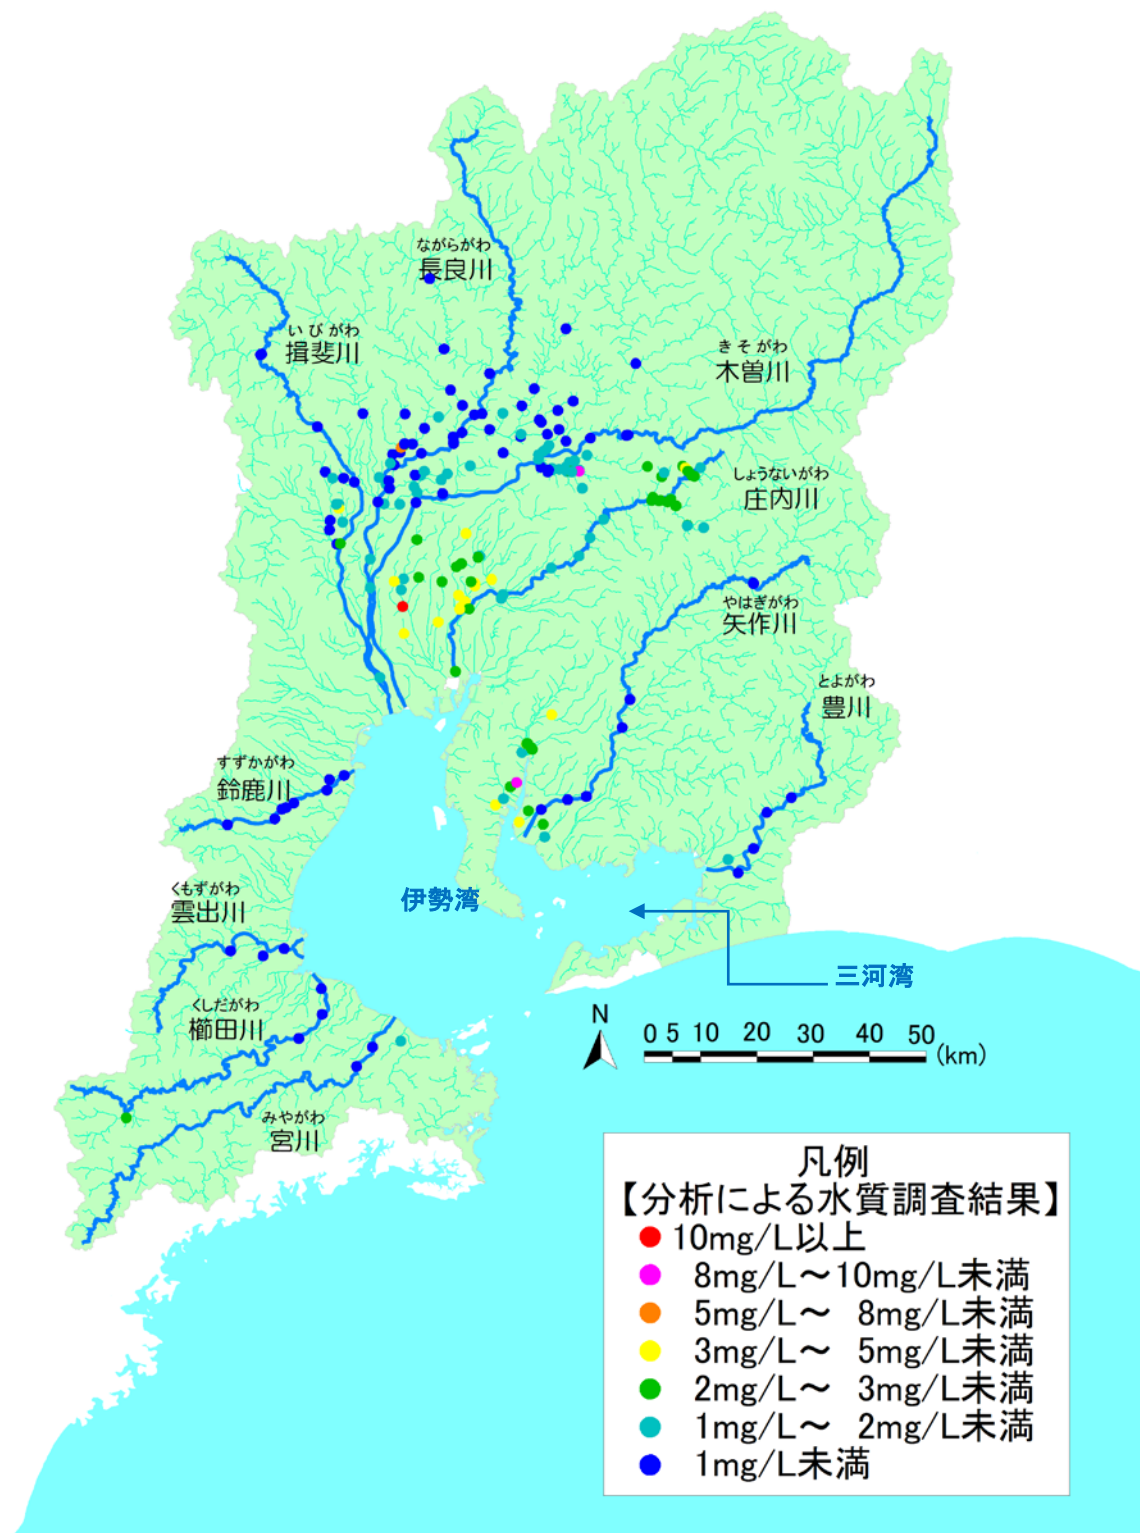
図 4.1 BOD(分析による水質調査結果)

長良川と木曽川に囲まれた領域や、鈴鹿川、雲出川周辺では 1mg/L 未満の調査結果が多くなっています。

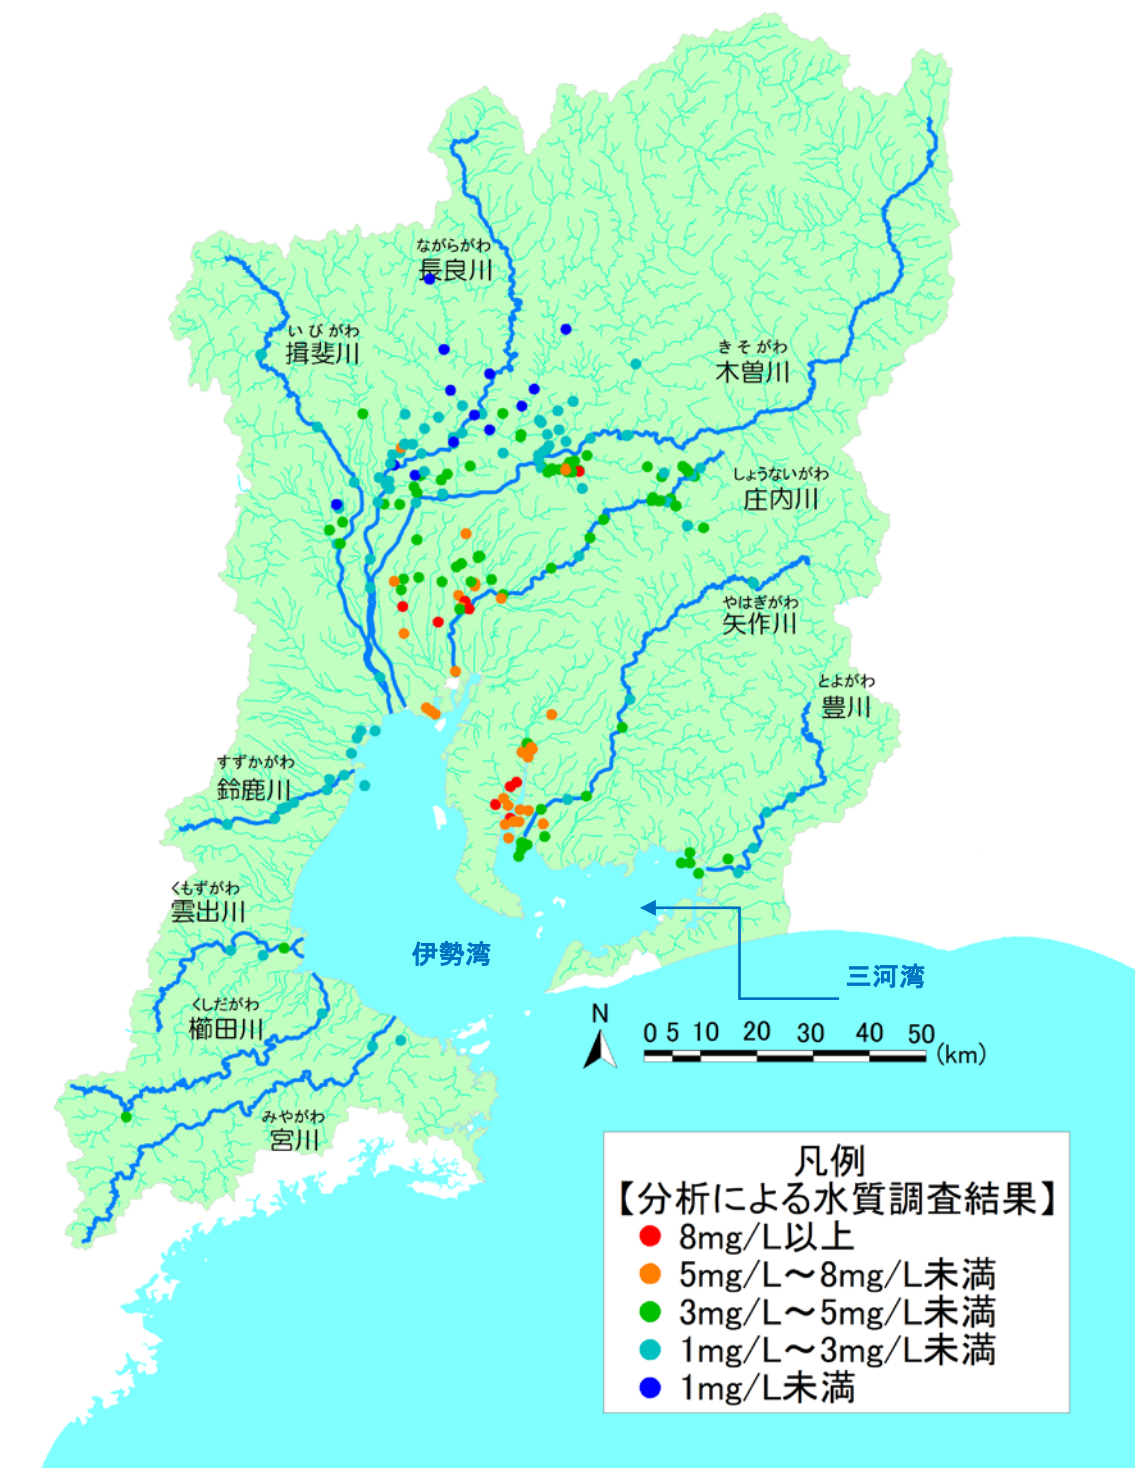
図 4.2 COD(分析による水質調査結果)

流域全体で 1mg/L～8mg/L の間でばらつきがみられます。

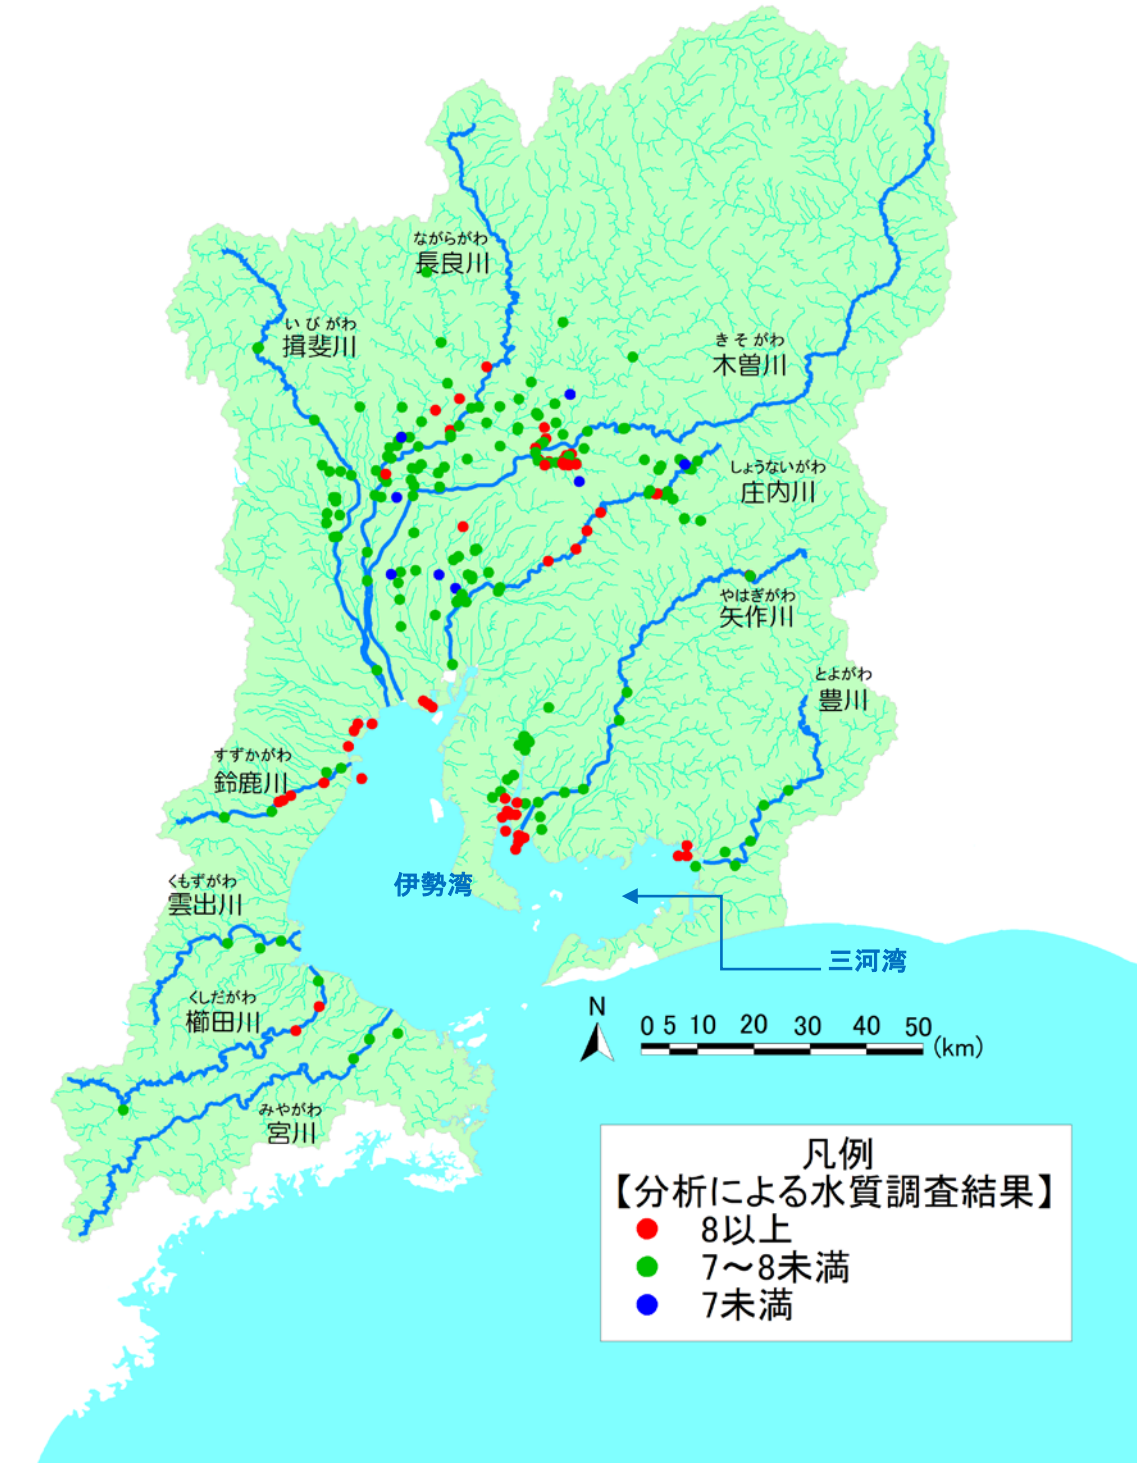
図 4.3 pH(分析による水質調査結果)

河川では一般的に7付近の中性で、河川の観測値の多くが7付近となっています。河川の一部の地点では8以上のアルカリ性を示していますが、地質などの自然の特性によって高くなることがあります。一方、海のpHは一般的に8前後のアルカリ性を示すため、海の観測値は8以上となっています。

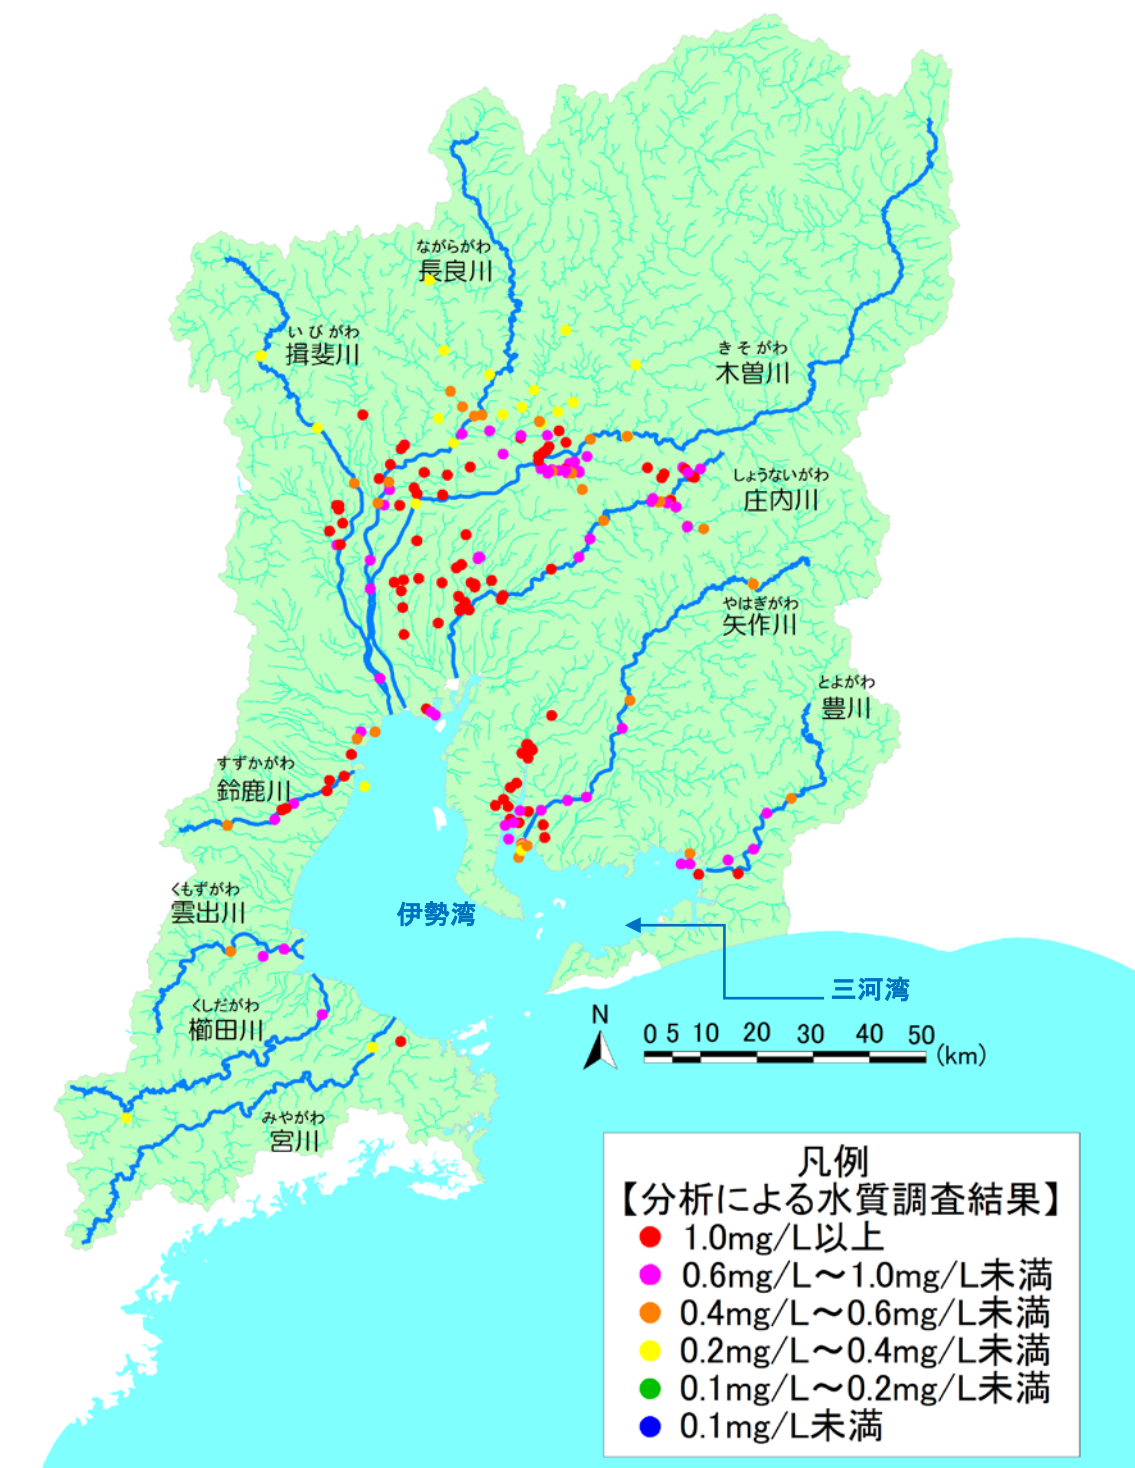
図 4.4 全窒素(分析による水質調査結果)

0.6mg/L以上のところが多くなっています。

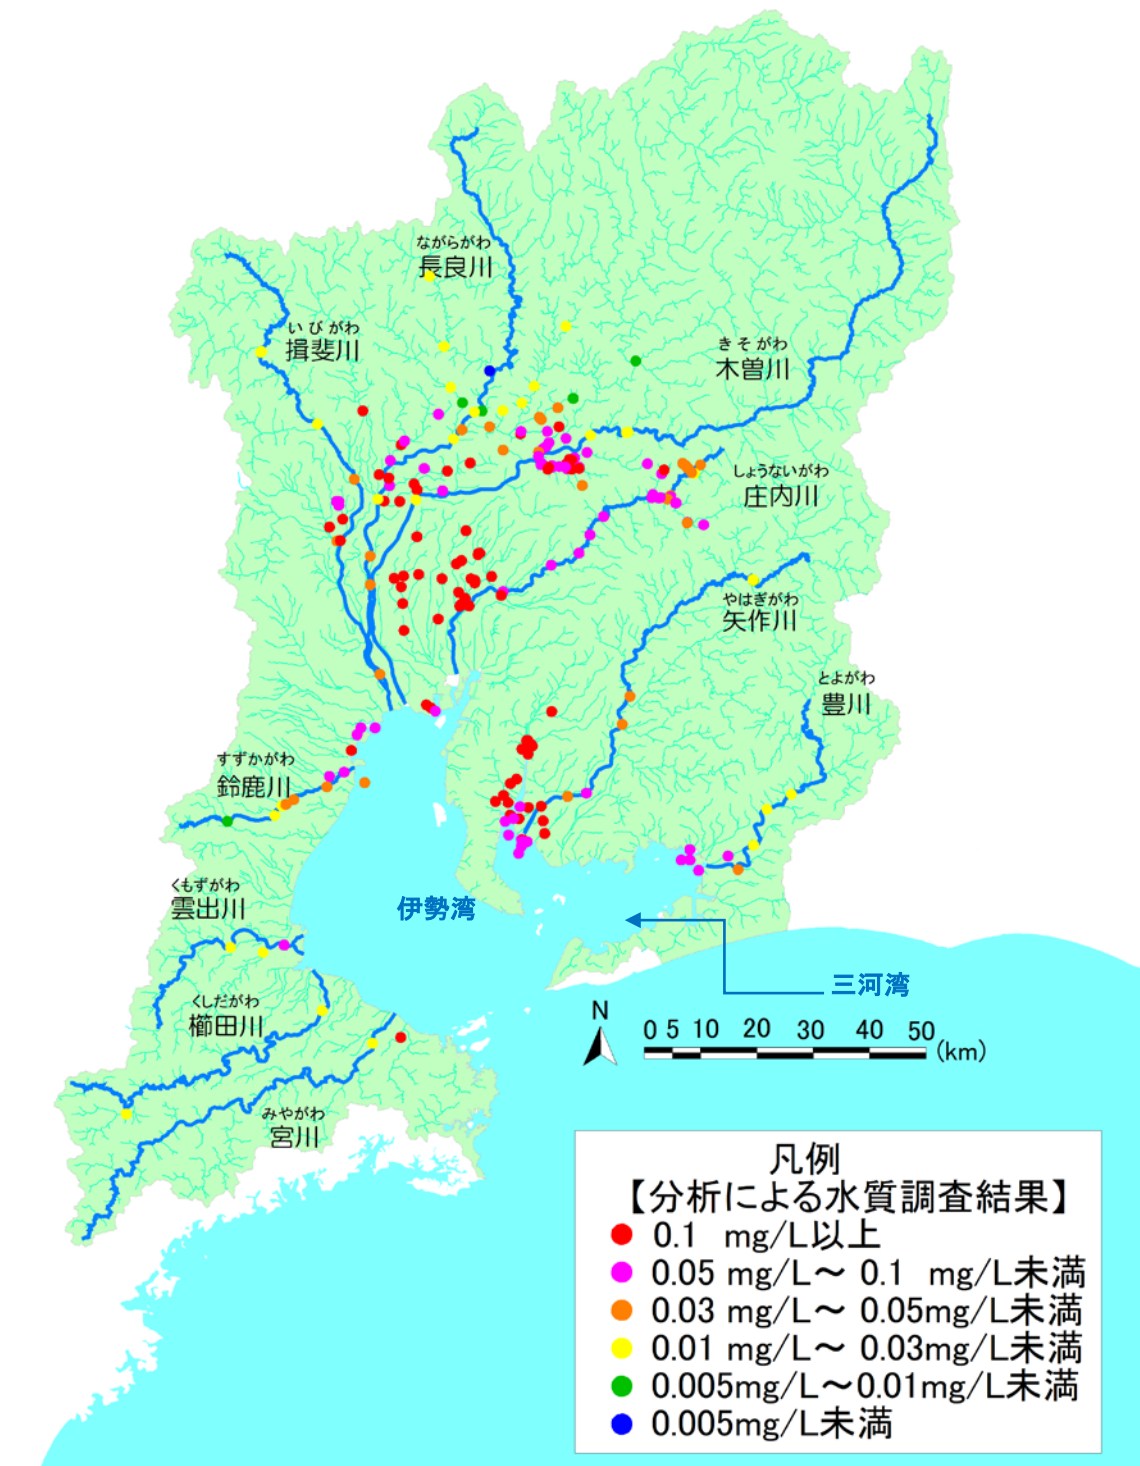
図 4.5 全リン(分析による水質調査結果)  
0.05mg/L以上のところが多くなっています。

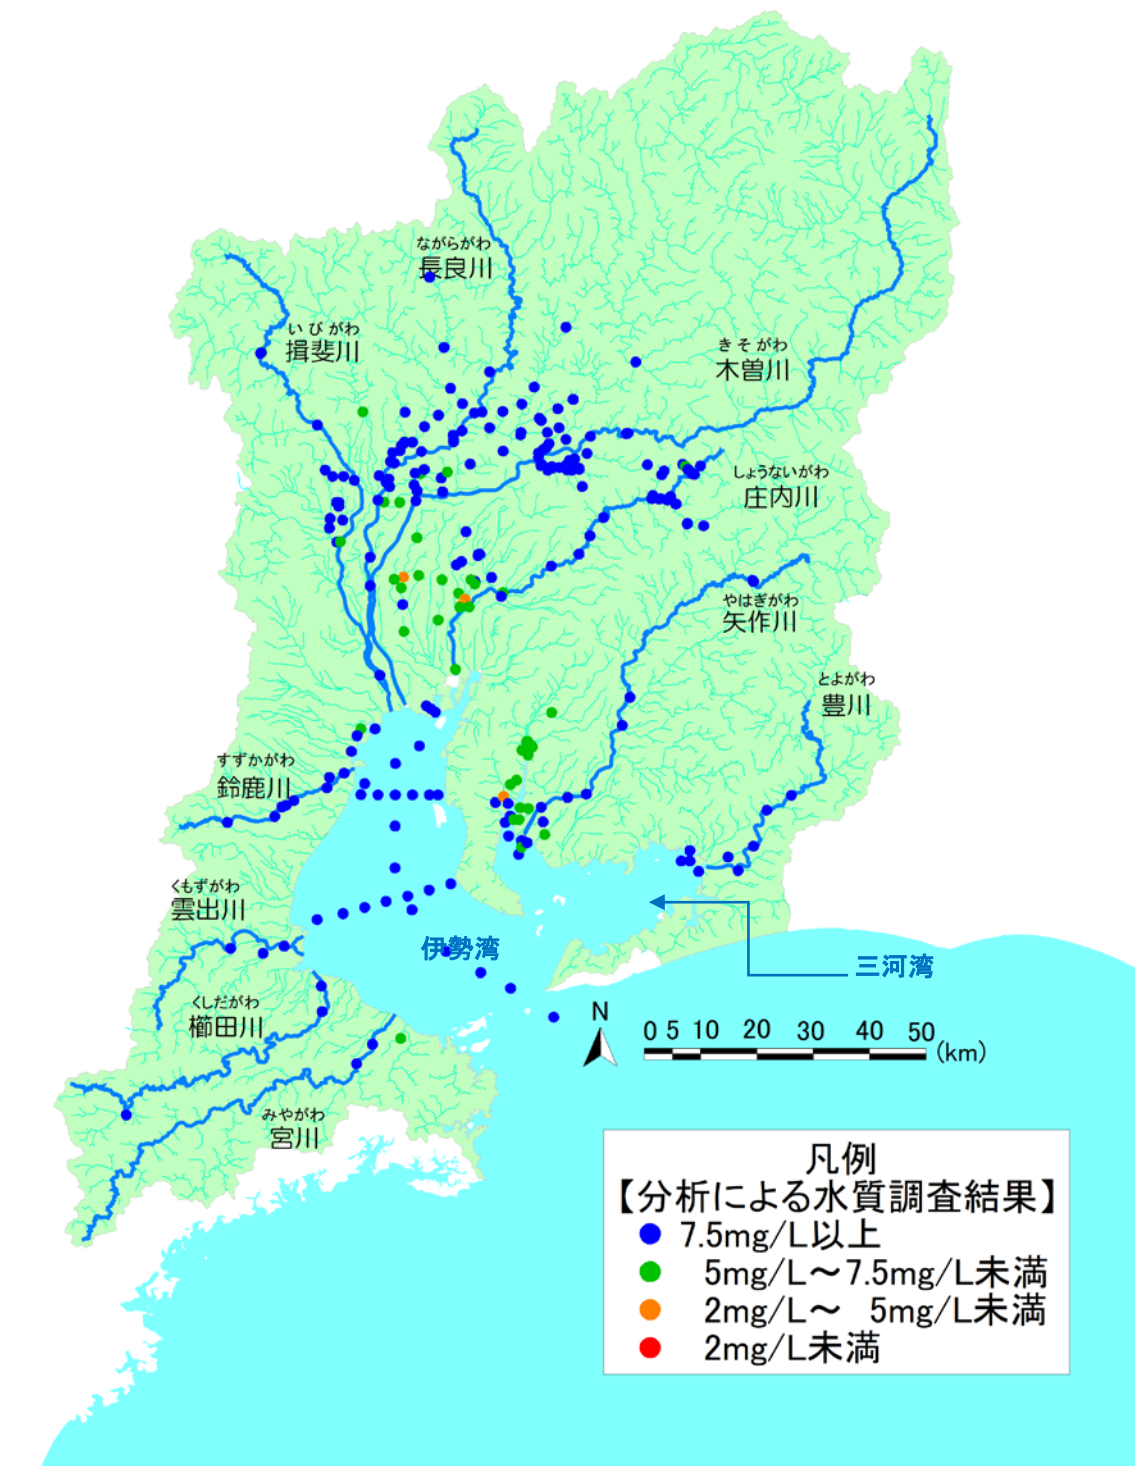
図 4.6 DO(分析による水質調査結果)

海域は海面付近の値を示しています。海域の水深方向の分布については、「伊勢湾の溶存酸素濃度状況（参考）」にてご確認ください。

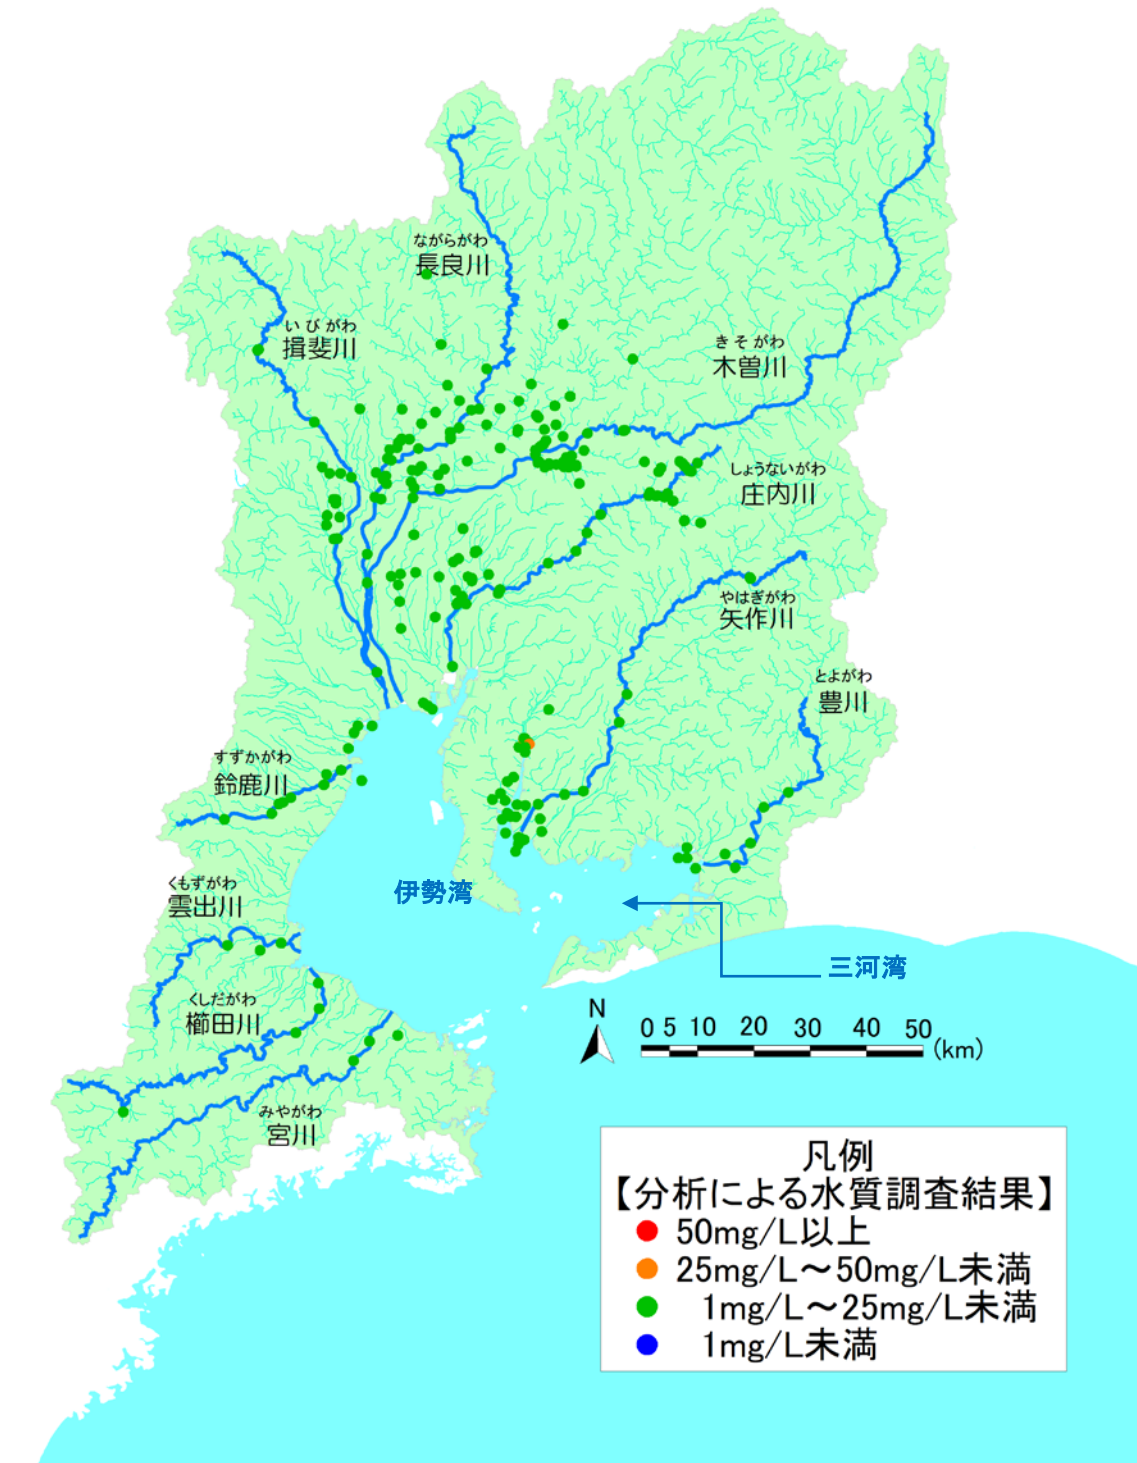
図 4.7 SS(分析による水質調査結果)

多くの観測地点は、25mg/L以下となっており、河川の環境基準A類型に適合する水質であるため、水の濁りは少ないといえます。

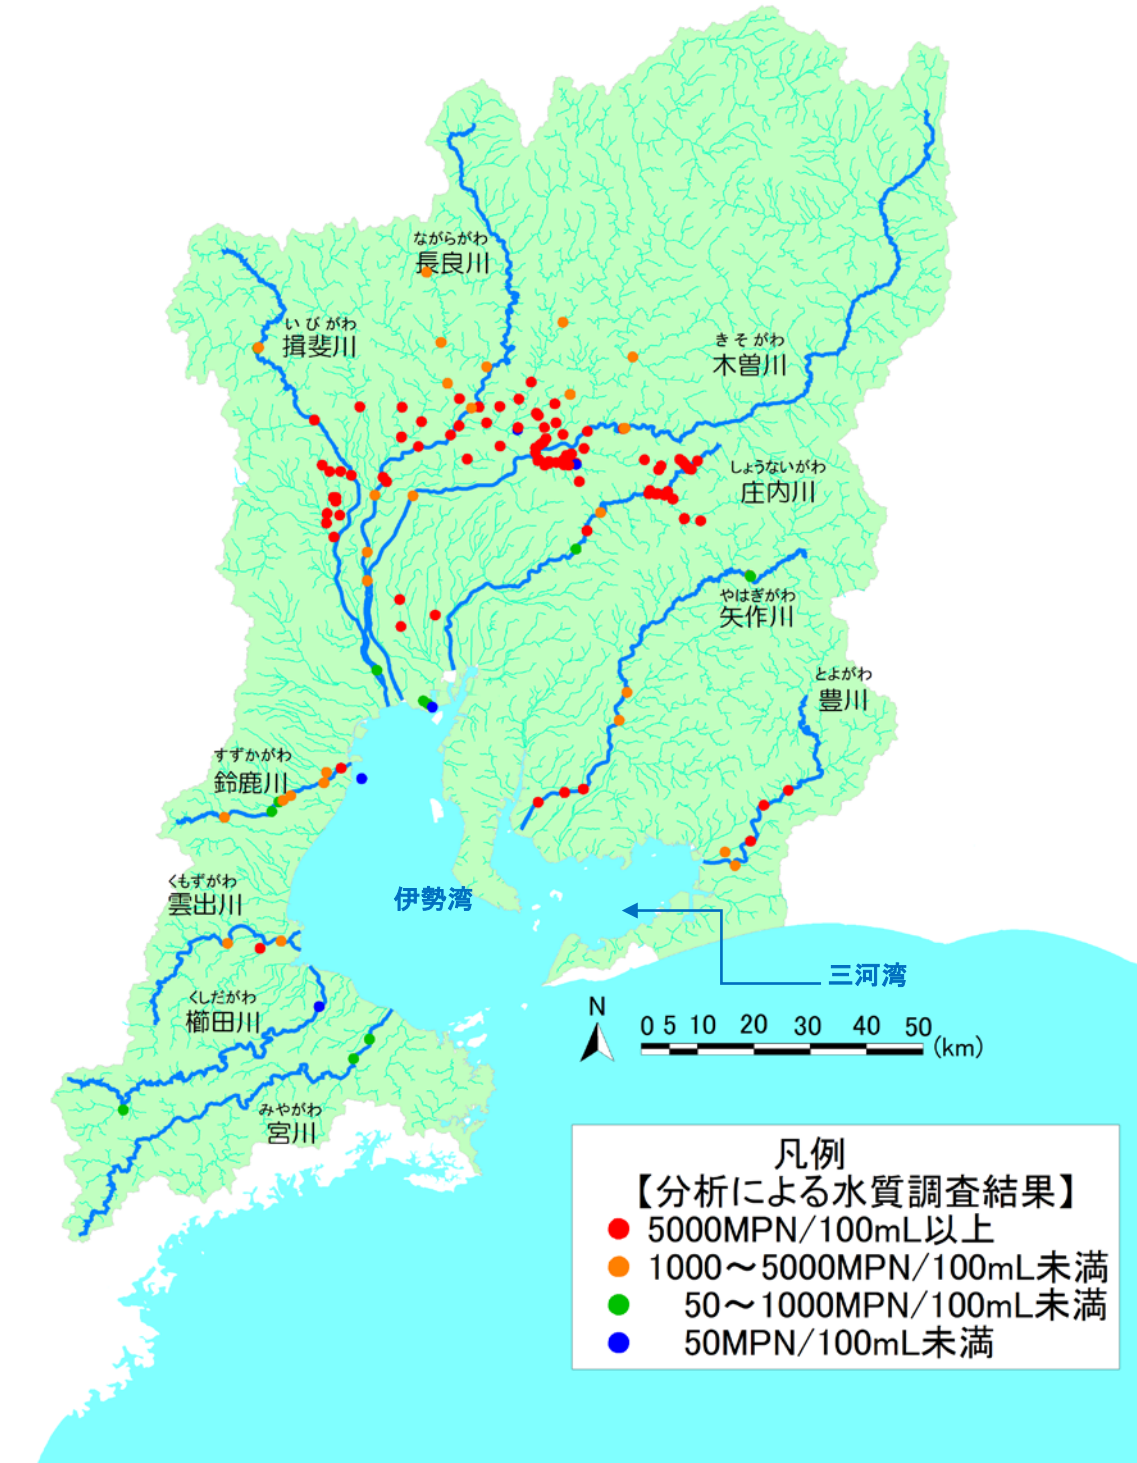
図 4.8 大腸菌群数(分析による水質調査結果)  
1000MPN/100ml 以上の値となっている地点が多くみられます。

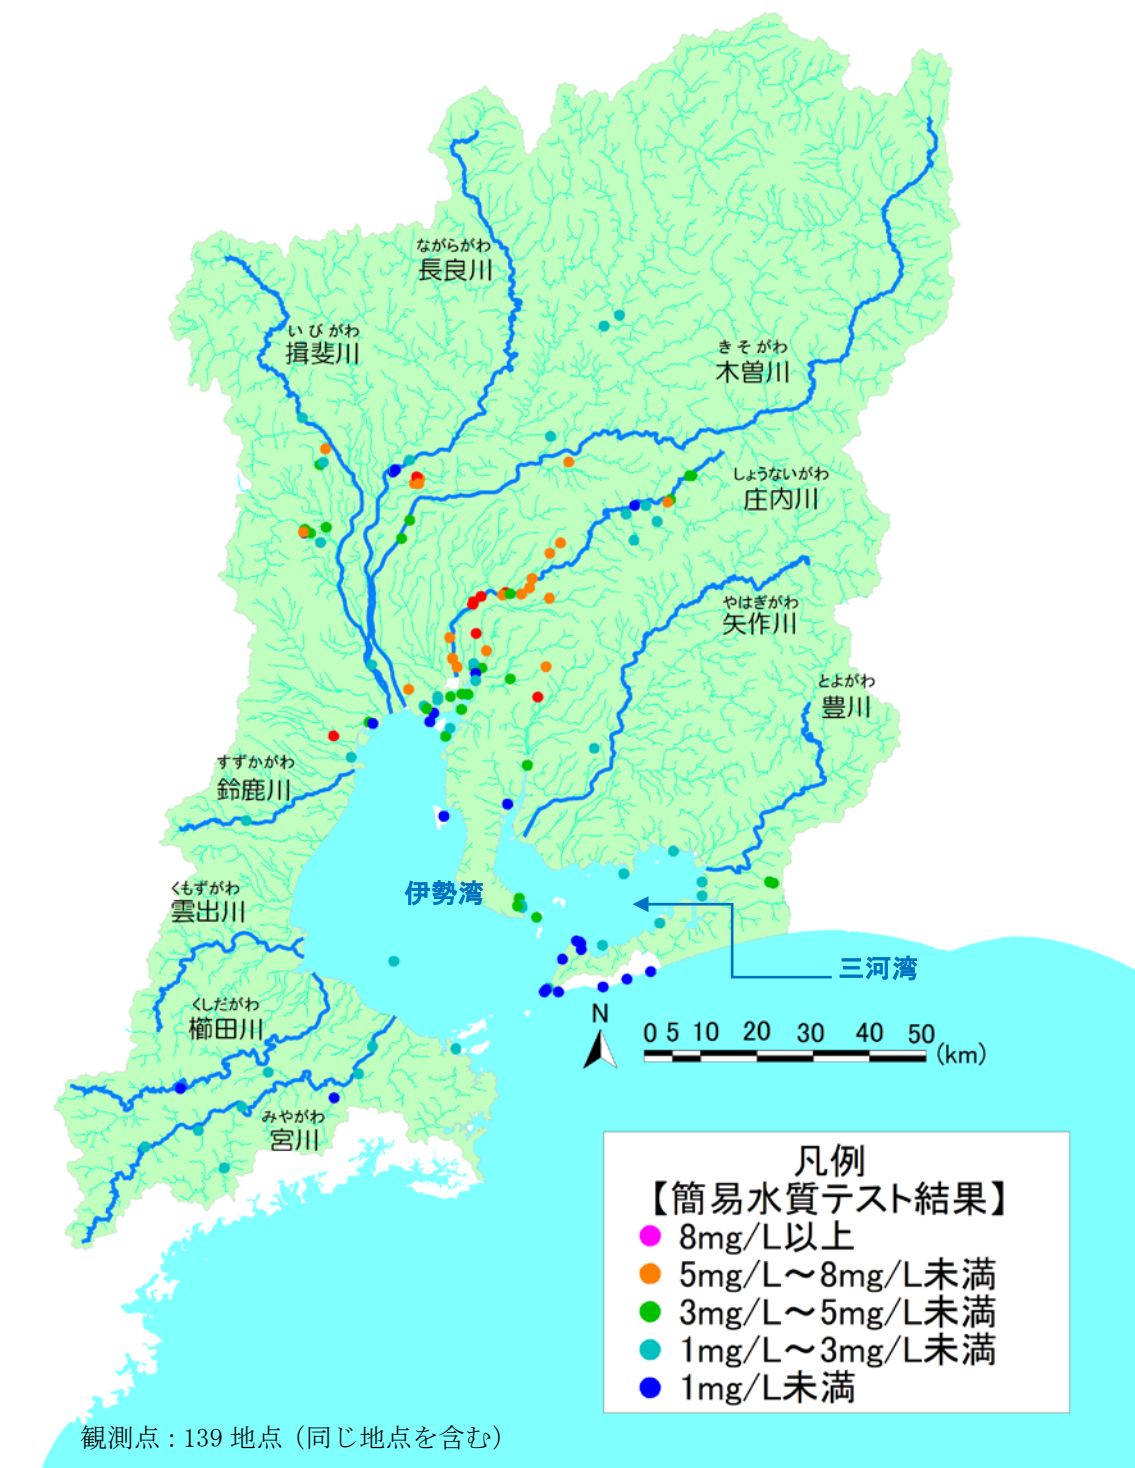
図 4.9 COD(簡易水質テスト結果)

人口が密集する市街地を流れる河川では、5mg/L以上の高い値が観測されています。一般的には生活排水等により、濃度が高くなっていると考えられます。

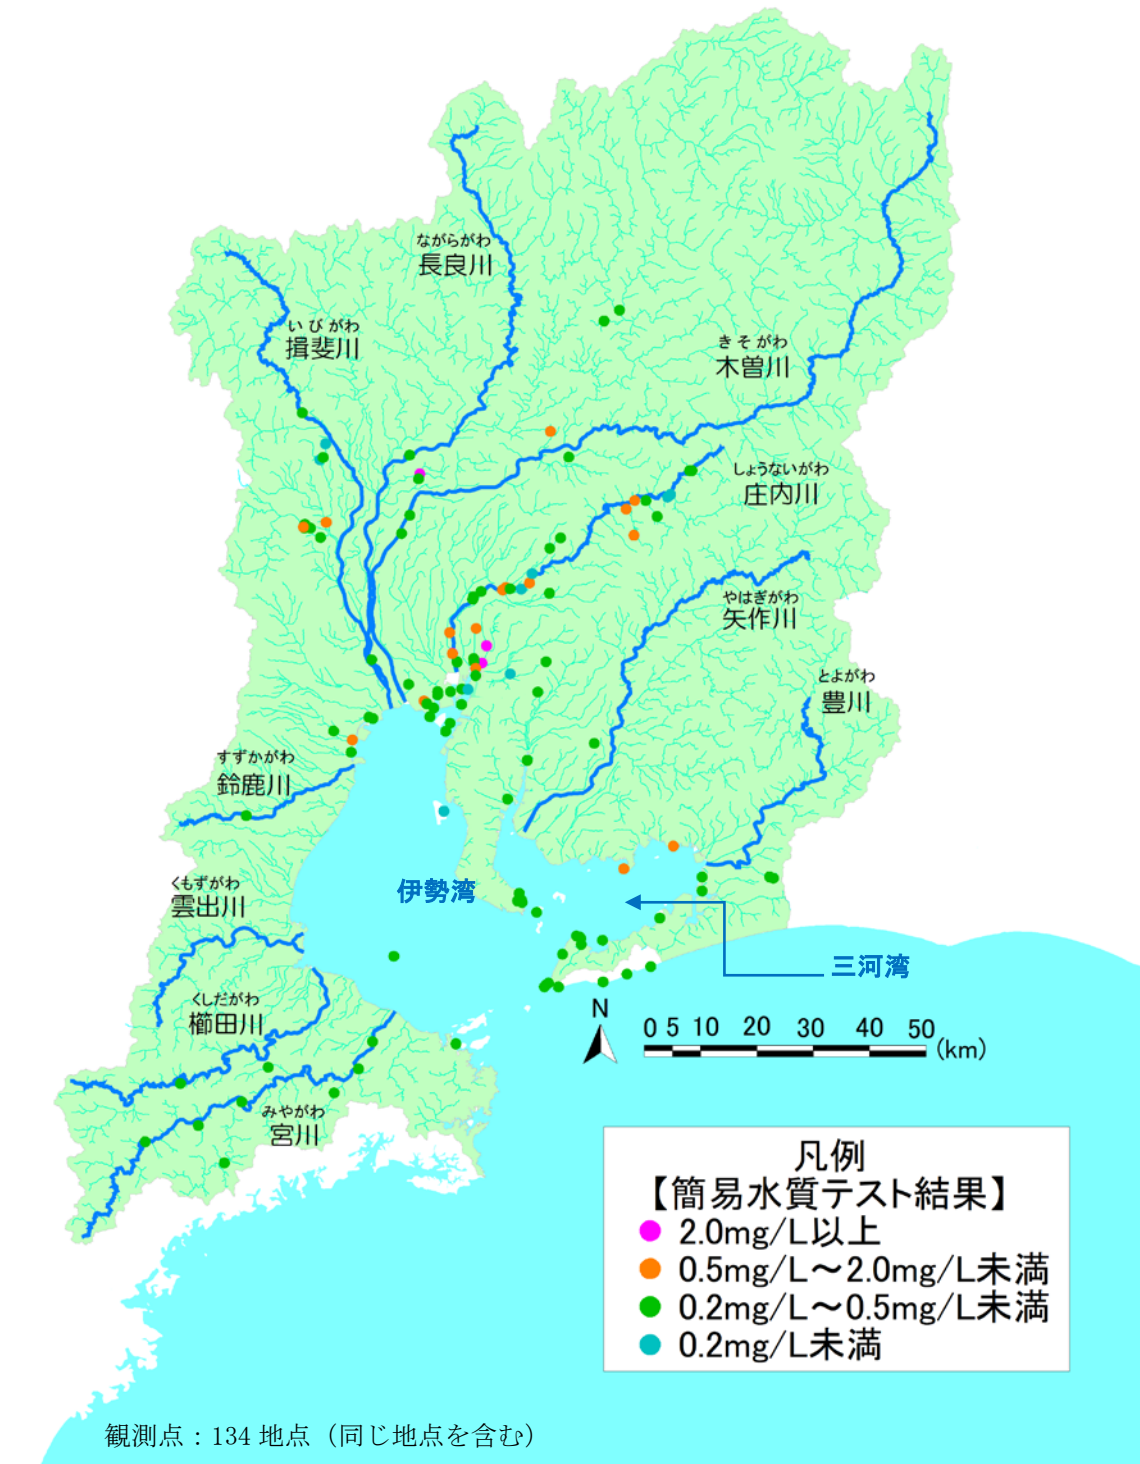
図 4.10 NH<sub>4</sub><sup>+</sup>-N(簡易水質テスト結果)

庄内川流域において 0.5mg/L 以上の値が観測されています。一般的には、生活排水や田畑からの肥料分の流出、畜産排水等により、濃度が高くなっていると考えられます。

経年的には、流域全体としては 0.5mg/L 未満の割合が経年的に 6~8 割程度を占めており、比較的良好であるといえます。

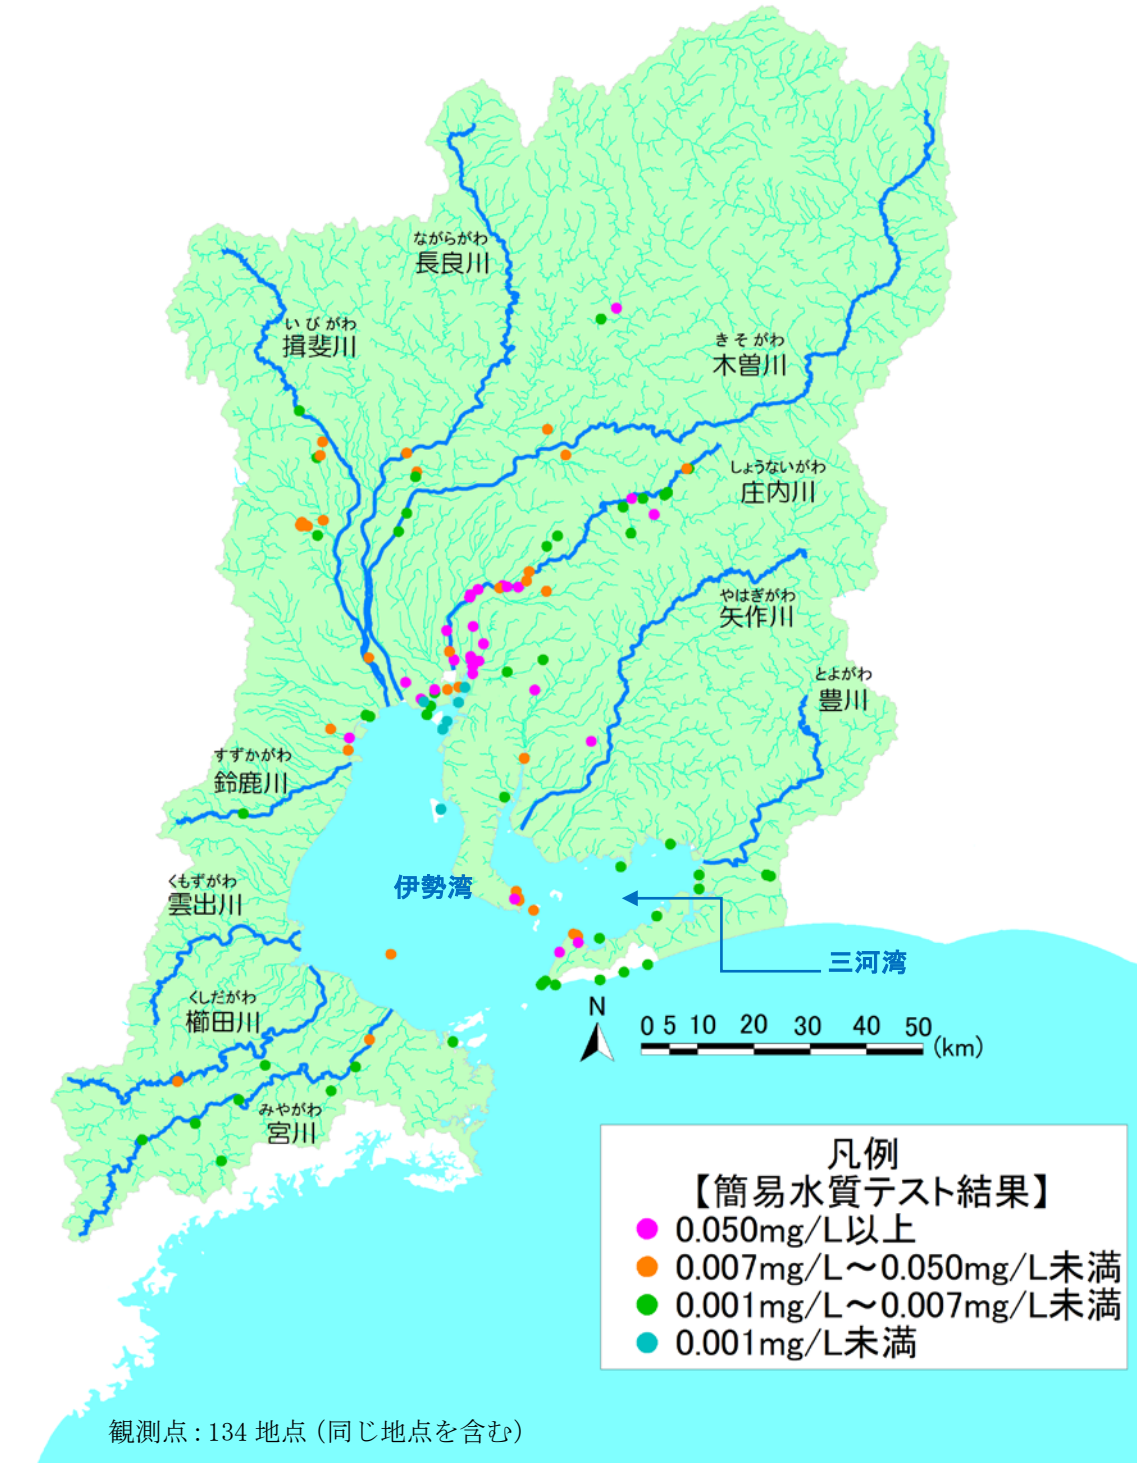
図 4.11 NO<sub>2</sub><sup>-</sup>-N(簡易水質テスト結果)

市街地を流れる河川において、0.007mg/L以上の高い値が観測されています。一般的には、生活排水や田畑からの肥料分の流出、畜産排水等により、濃度が高くなっていると考えられます。

0.007mg/L未満の比較的良好な水質が占める割合は、経年的に3~4割程度で推移しています。

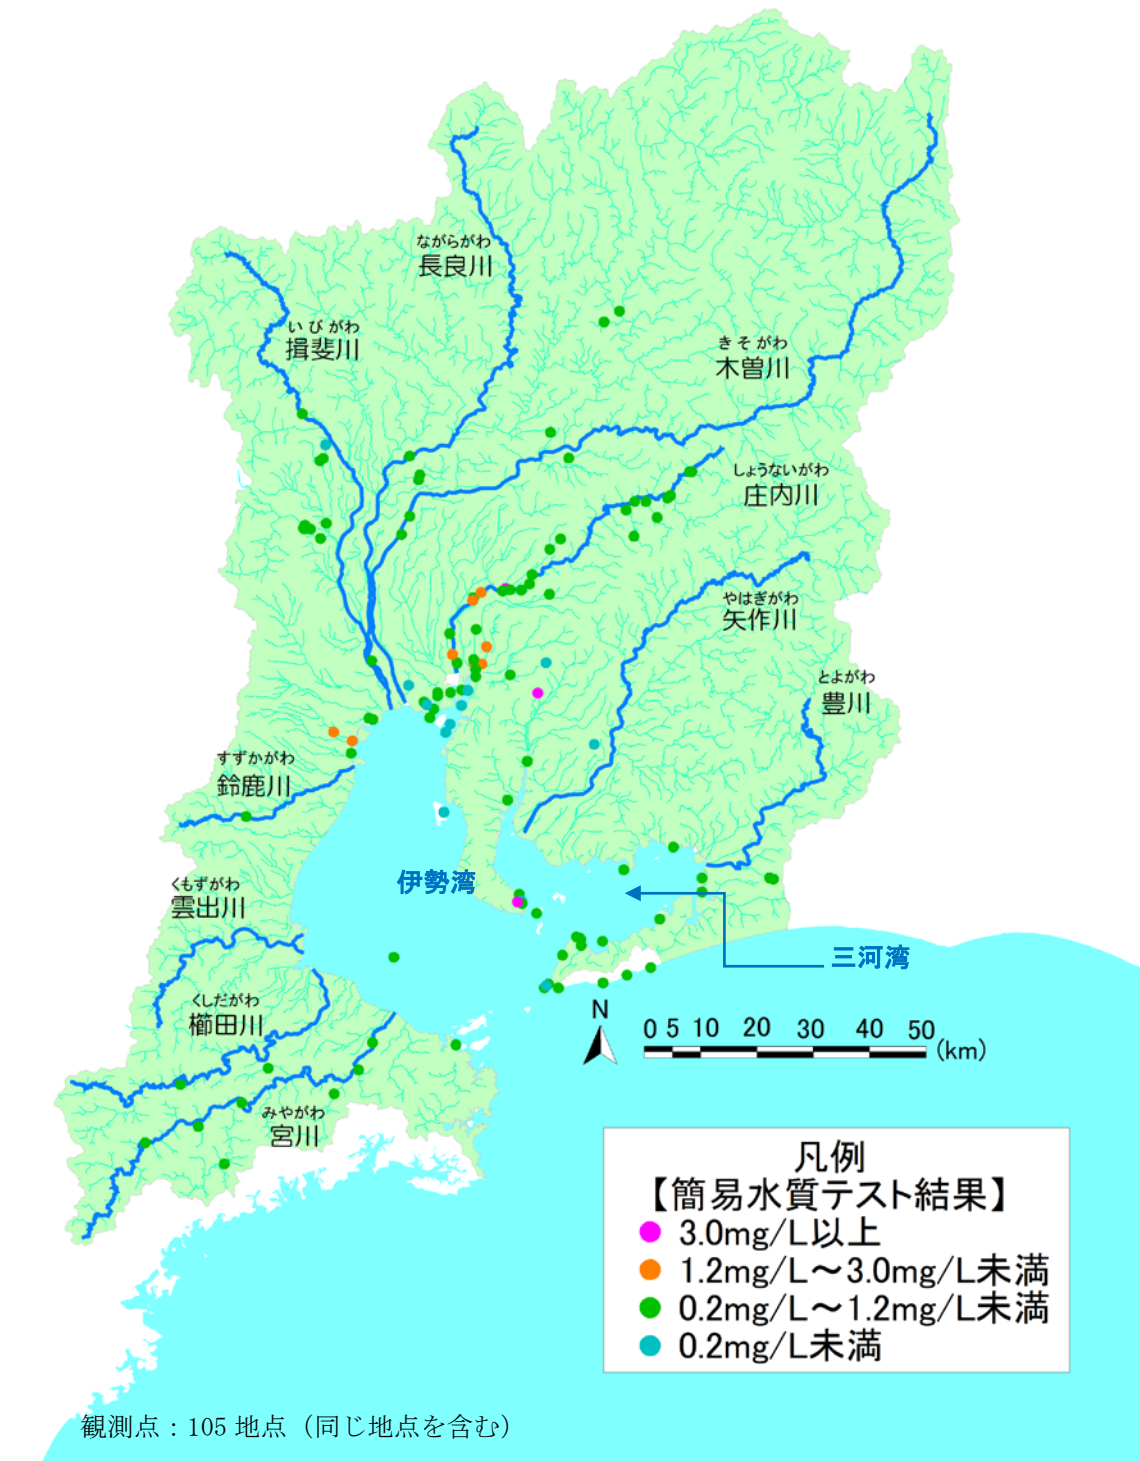
図 4.12 NO<sub>3</sub><sup>-</sup>-N(簡易水質テスト結果)

一般的には、生活排水や田畑からの肥料分の流出、畜産排水等により、濃度が高くなっていると考えられます。

経年的には、1.2mg/L 未満の比較的良好な水質の占める割合は 8 割程度と高くなっています。

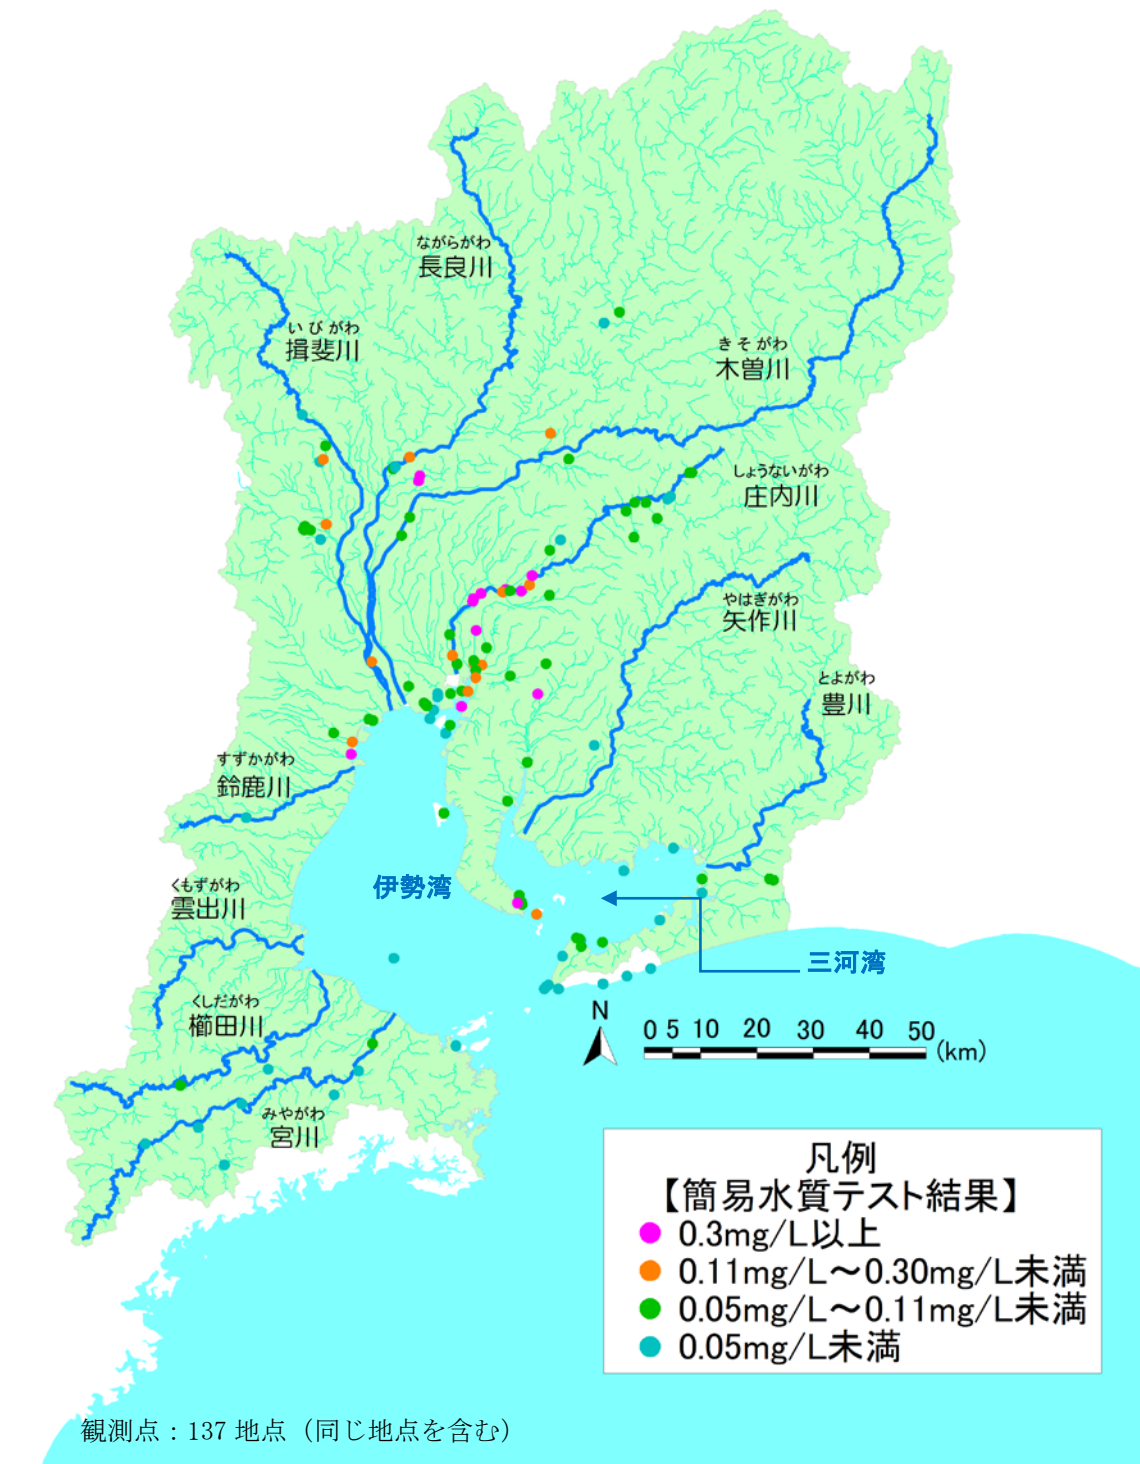
図 4.13 PO<sub>4</sub><sup>3-</sup>-P(簡易水質テスト結果)

一般的には、生活排水や田畑からの肥料分の流出、畜産排水等により、濃度が高くなっていると考えられます。経年的には、0.11mg/L 未満の比較的良好な水質の占める割合は、7割程度となっています。
