「令和元年度 伊勢湾流域圏一斉モニタリング」  
確定版

令和2年6月

伊勢湾再生推進会議

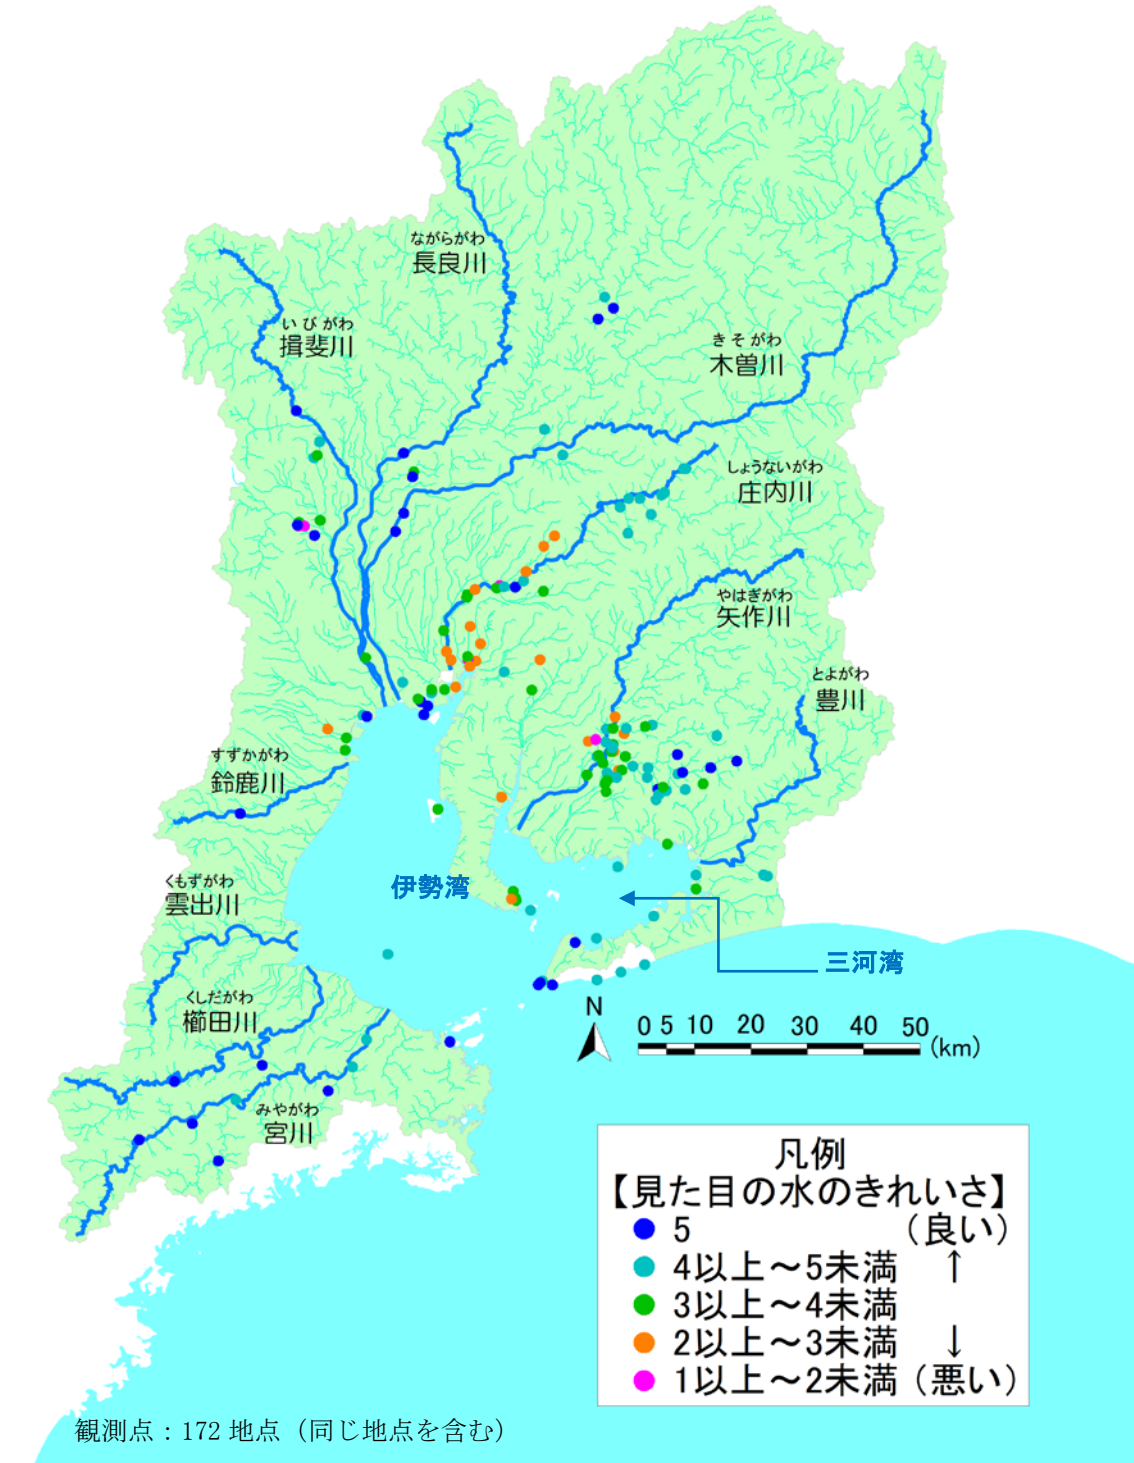
図 4.14 見た目の水のきれいさ

市街地を流れる河川の一部や、湾奥部でも3以上の比較的水がきれいという評価がされています。

また、一部の観測地点において、3未満の比較悪い評価が見られますが、市街地付近でも4～5の評価などきれいな水の評価がみられます。

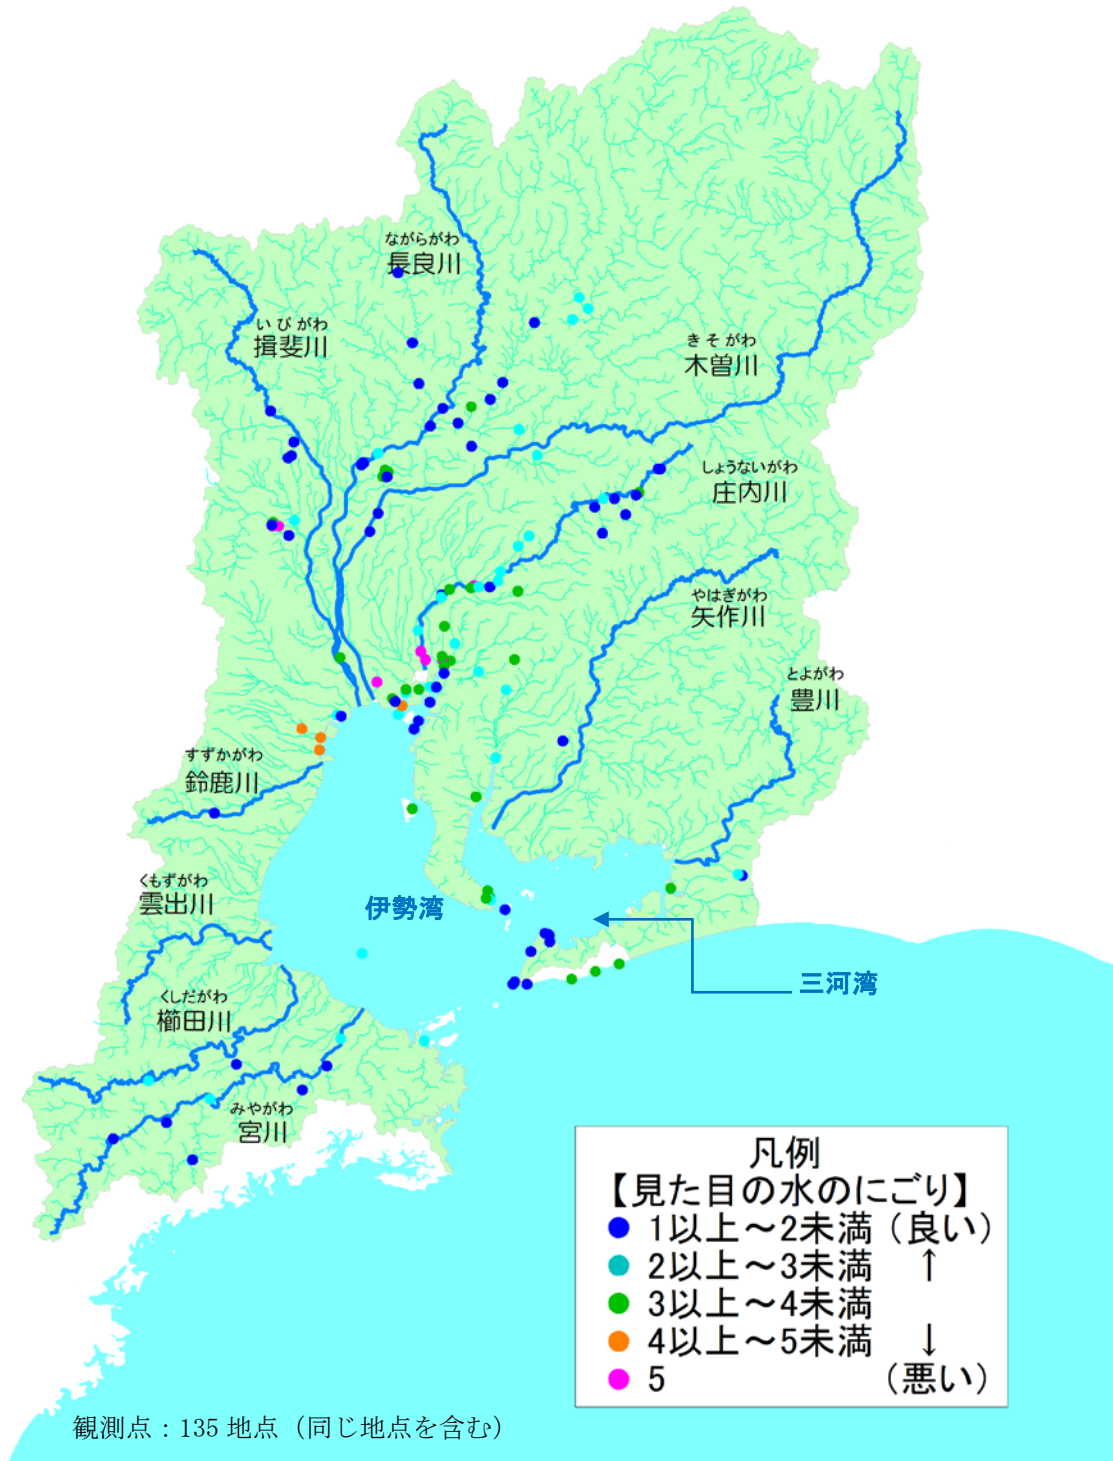
図 4.15 見た目の水のにごり

多くの地点で1以上2未満の値となっています。大きな河川では、水の透明度が悪くなる傾向があると考えられますが、宮川など一部の河川では1（良い）などの良好な値がみられる地点もあります。
