熊野大花火大会交通円滑化協議会

～渋滞発生要因の分析結果～

平成26年12月9日

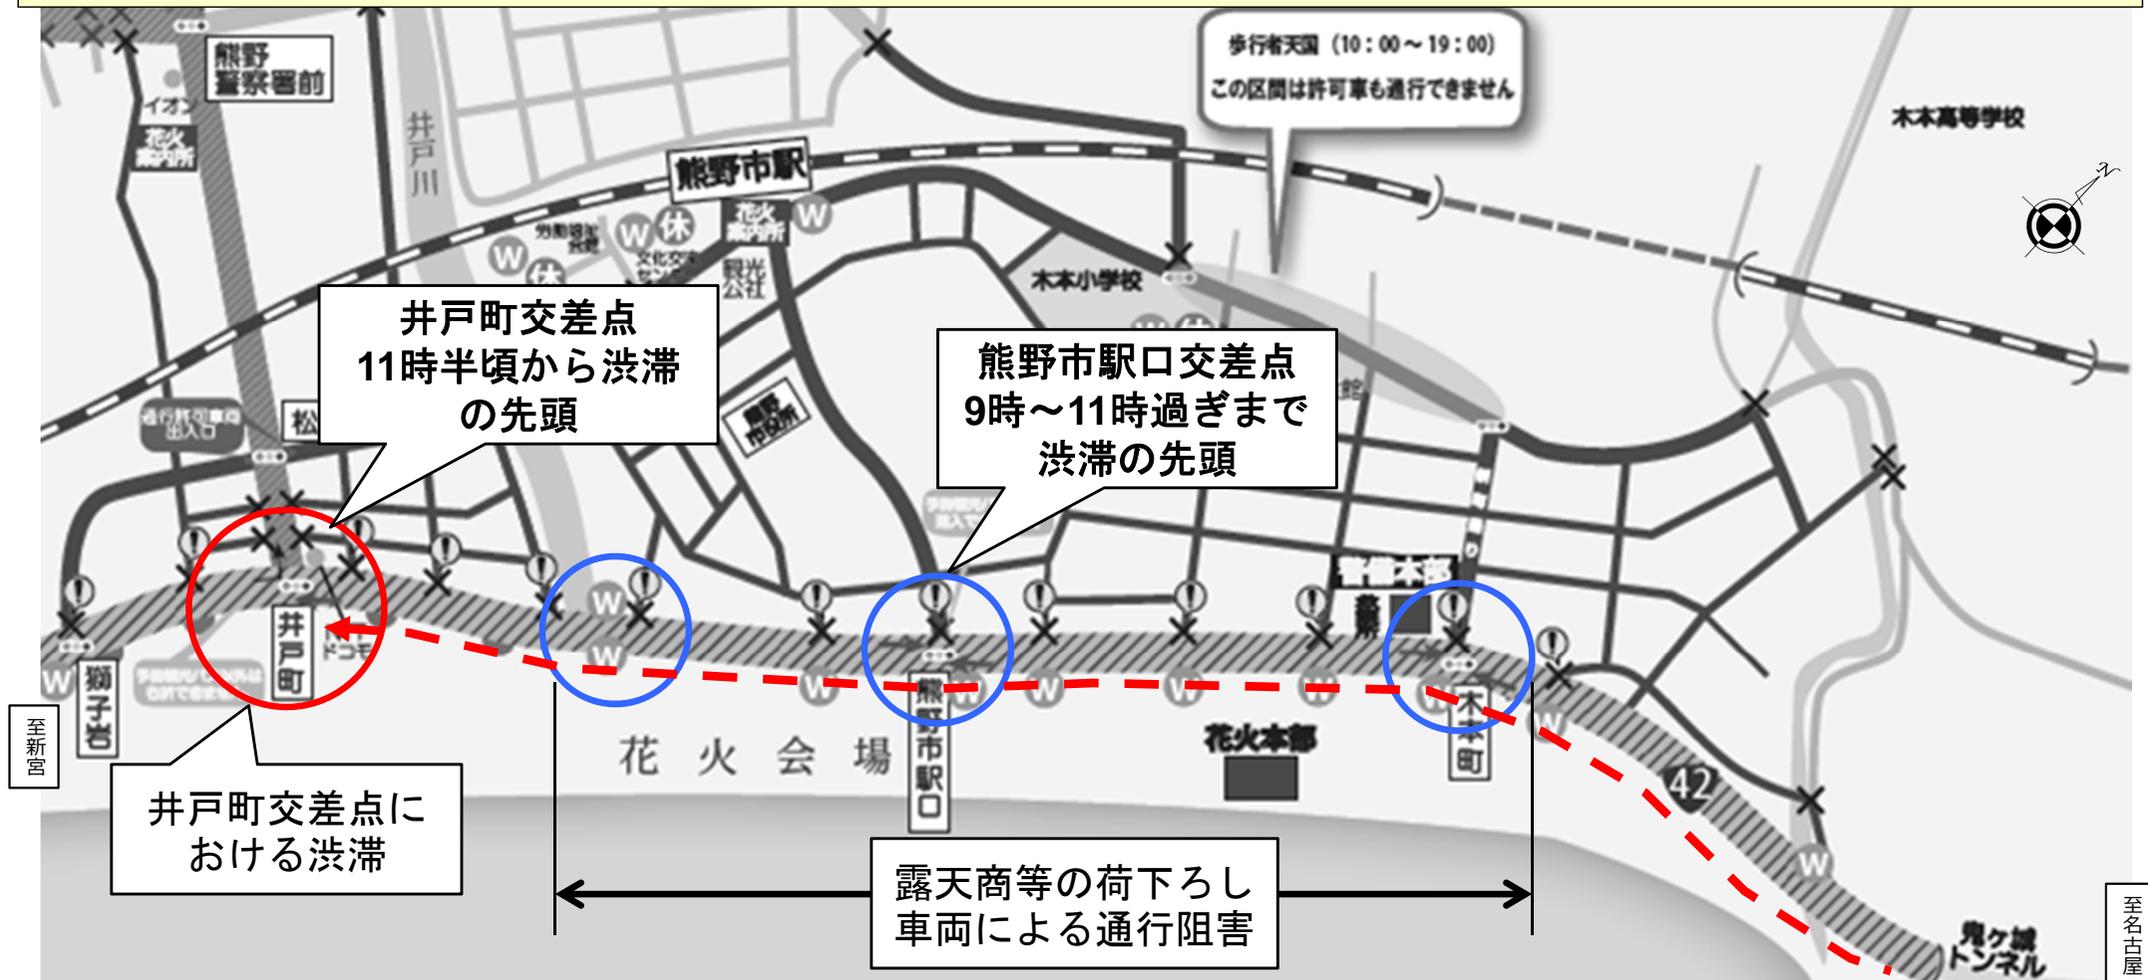
(1) 渋滞発生 の概要

- 渋滞が発生する要因となった箇所は、熊野市駅口交差点と井戸町交差点の2箇所。
- 9時から11時過ぎまで熊野市駅口交差点内に露天商の荷下ろし車両が停車し、その通行阻害のため混雑が発生。その後、11時半頃より井戸町交差点を先頭とする渋滞が発生。

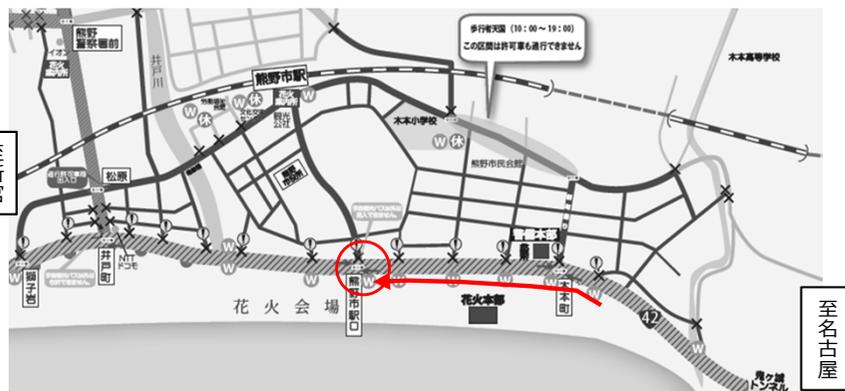
■ 熊野市駅口交差点内に駐車する車両による渋滞（尾鷲→熊野（下り））。
⇒熊野市駅口交差点を右折する車両と駐車車両により、後続の直進車を妨げている。

交差点内に駐車
(10:30まで1時間以上)

右折待ちが発生すると
後続車両が直進できない

続いて別の車両が駐車
(10:30~11:20まで停車)

交差点がふさがれ、直進車は進めない

木本町交差点を越えて
渋滞が発生

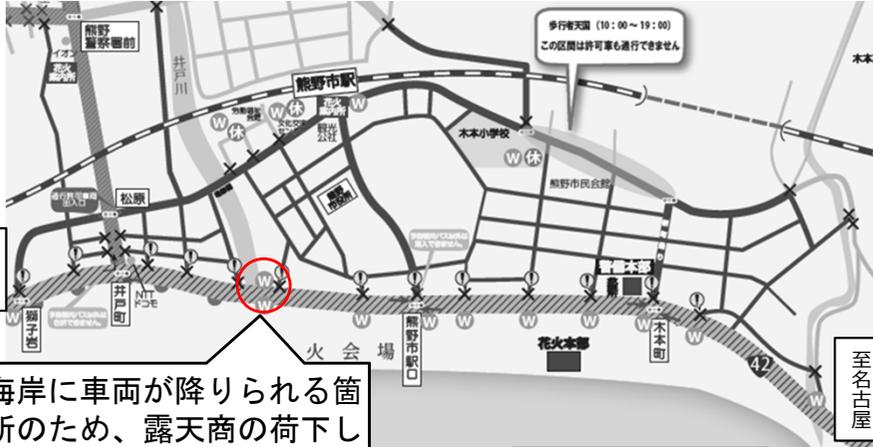
- 井戸川北側における露天商等の車両による通行阻害。
 - ⇒上り、下りとも駐停車車両が発生。また、海岸に降りようと方向転換し通行を阻害。
 - ⇒11時頃まで断続的に発生。手前の熊野市駅口交差点の影響の方が大きく、この地点を先頭にした渋滞は発生していない。

海岸に車両が降りられる箇所のため、露天商の荷下し車両が数多く駐車

荷下しのため、バックで駐車

上下に駐車車両

無理に駐車 (車道閉塞)

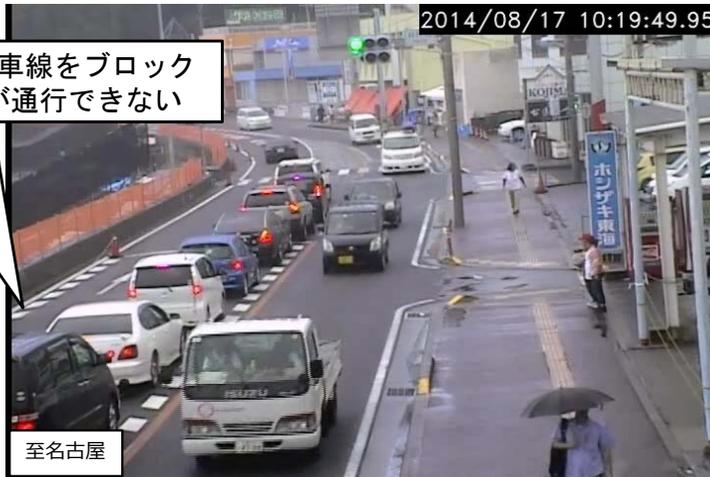
- 右折交通の集中により、右折レーンをはみ出して滞留する車両により直進交通を阻害。
⇒ 10時台は井戸町交差点の手前にある熊野市駅口交差点の渋滞の影響により、到着交通が少なく大きな渋滞に至っていない。

右折交通が車線をブロックし、直進が通行できない

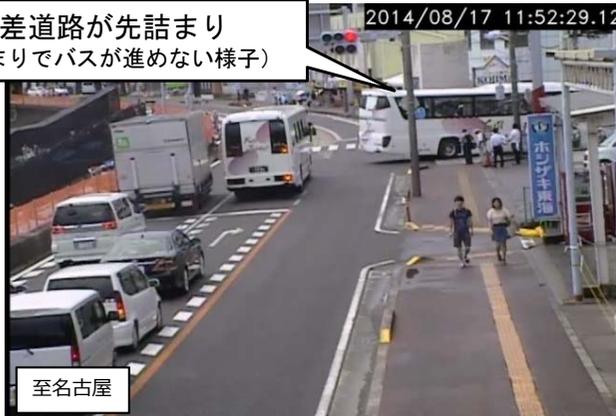
- 県道34号（交差道路）の先詰まりで、国道42号からの右左折交通をふさぎ渋滞。
 - ⇒ 上り方向の左折、下り方向の右折とも通行できず、国道42号が渋滞。
 - ⇒ 交差道路は熊野警察署前交差点における右折交通による直進阻害が原因。また、付近にあるイオンやオークワへの出入り交通も影響している。

交差道路が先詰まり
(先詰まりでバスが進めない様子)

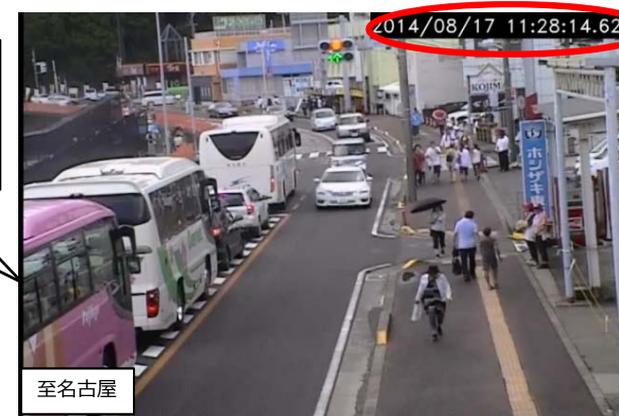
<渋滞発生状況>

交差道路の先詰まりにより、
右折が進まず車両が滞留し、
後続の直進をブロック

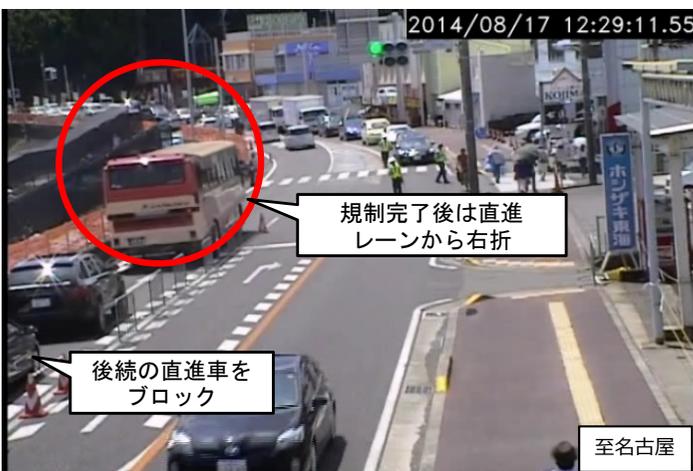
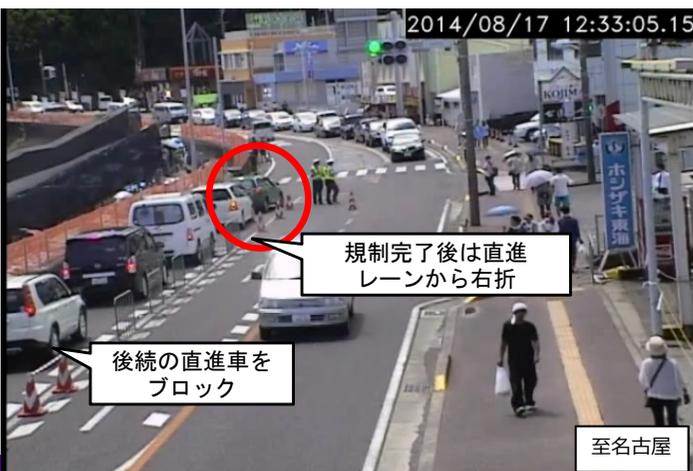
<渋滞原因: 右折による直進阻害>

- 交通規制後に、直進車線に停止する車両により渋滞が増長。
 - ⇒ バス等の右折交通が、直進車線に停車するため、後続の直進車両を阻害。
 - ⇒ 警察官へ問い合わせをするため、停車してしまい、後続の直進車両を阻害。

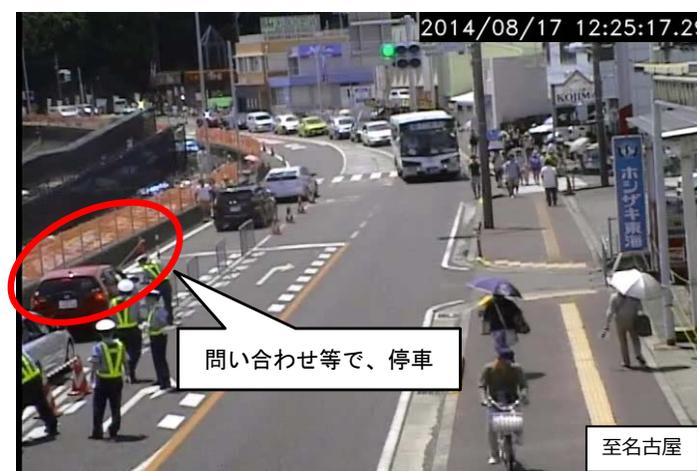
<渋滞原因: 警察官への問い合わせ状況>

警察が先に右折させようとするが、歩行者等の交通状況により、信号切り替わりまで停止するケースもある

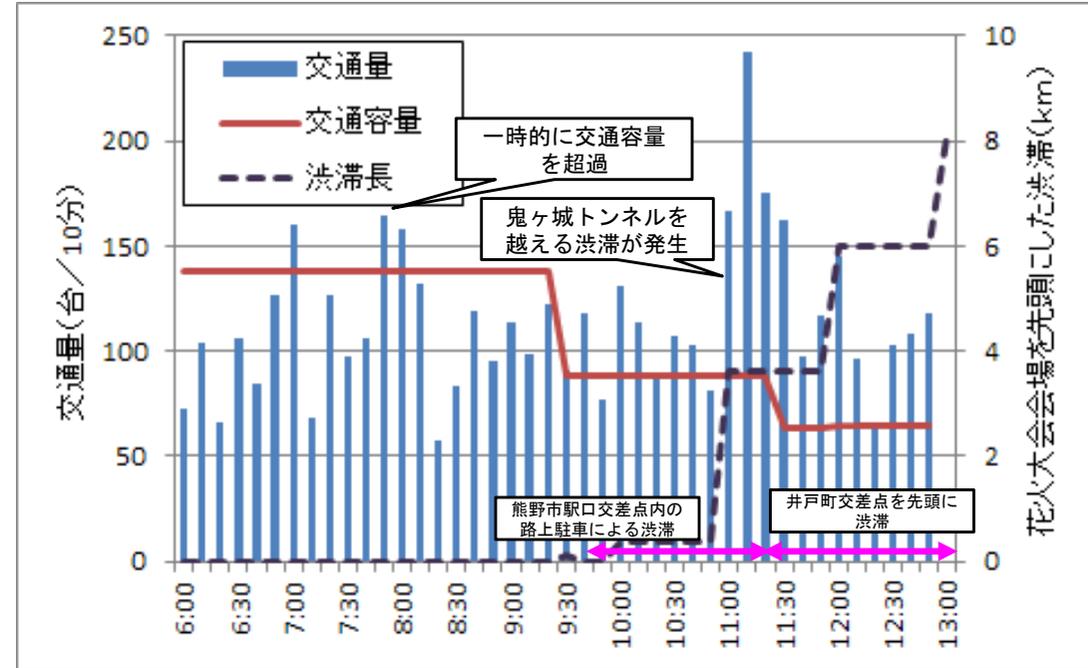
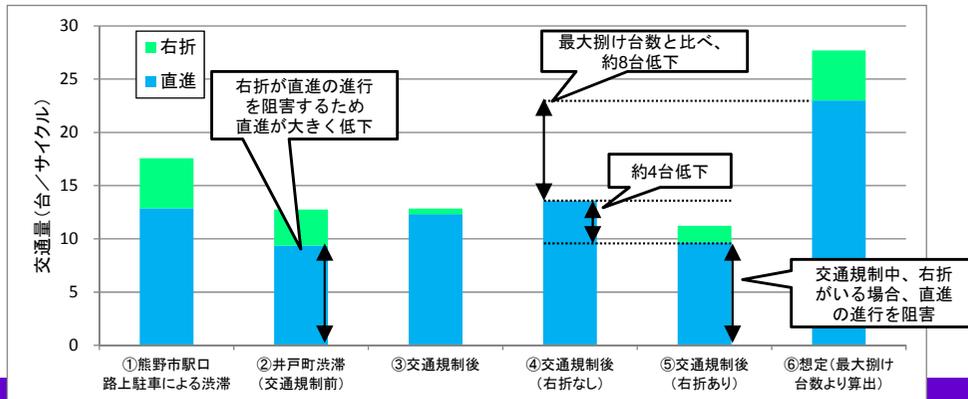
<交通需要と花火大会会場付近の交通容量の関係>

- 7時台、8時台は一時的に交通容量を超過する時間があるが、渋滞には至っていない。
- 9時30分以降、熊野市駅口交差点内の路上駐車により交通容量が低下し、渋滞が発生。
- 11時以降、需要が大きく増加。渋滞は井戸町交差点を先頭に発生。

※6時~9時30分までは渋滞していないため、交通容量は最大捌け台数より算出

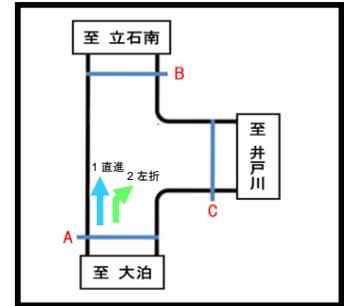
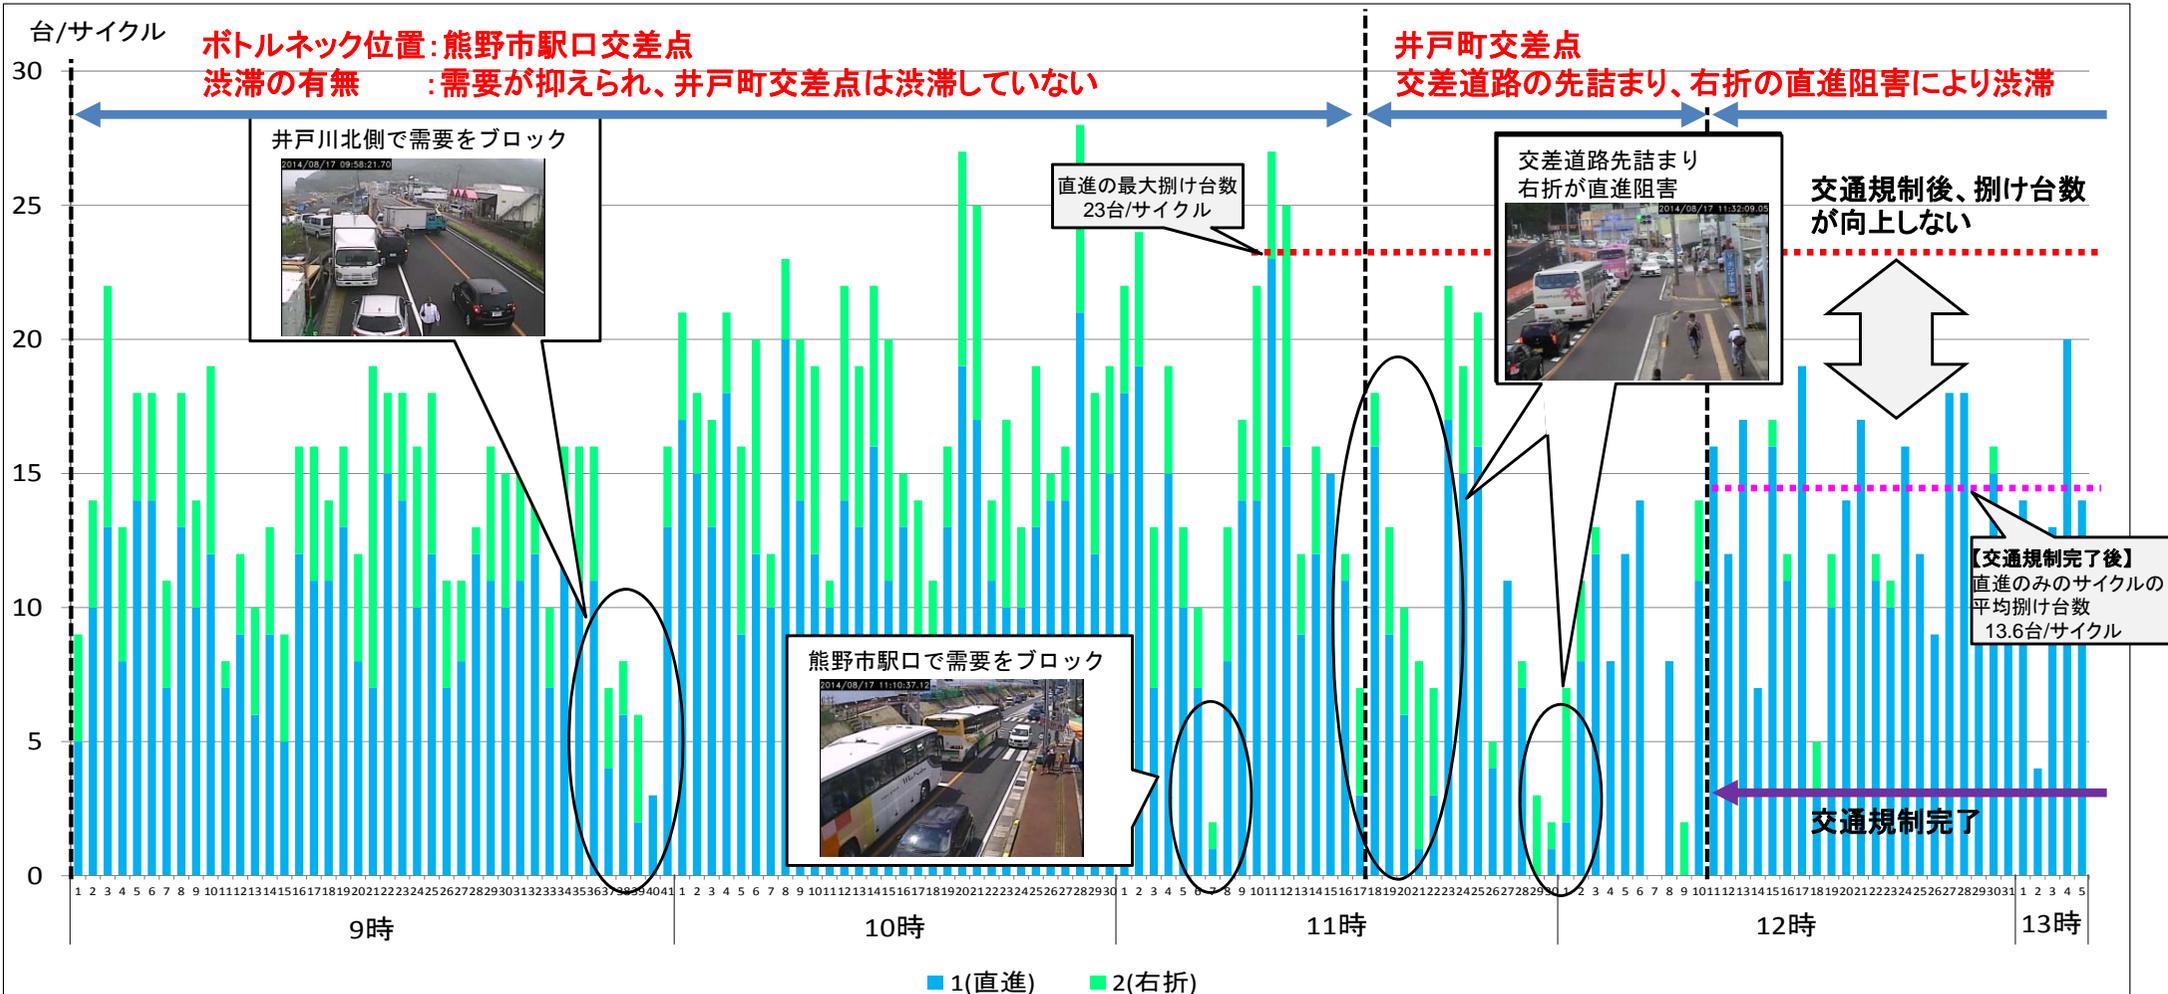
(参考) 井戸町交差点におけるサイクル毎の捌け台数

- 前述の渋滞要因により、井戸町交差点の捌け台数はサイクルごとに大きく変動。
- 交通規制後も捌け台数が向上しない（特に右折がいると低下）。

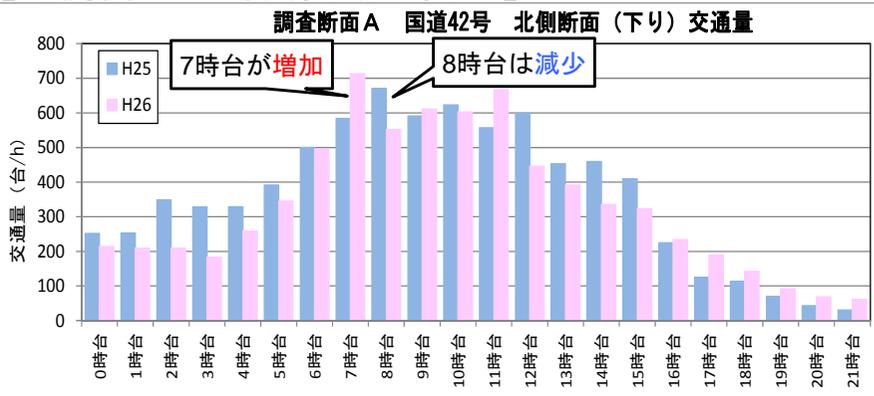
【尾鷲南ICの時間変動の変化】

- 交通規制前に熊野尾鷲道路を通行する車両が多く、尾鷲南ICにおける7時台の交通量が増加。交通規制していなければピークがずれ、渋滞長が増大していた。
- 熊野尾鷲道路の交通規制により、8時台から国道42号現道を利用するため、その所要時間差が影響し、8時台前半の熊野市内への到着交通量が大きく減少。
- 熊野尾鷲道路を交通規制していなければピークがずれ、例年と同様に渋滞長が増大していた可能性が高い。

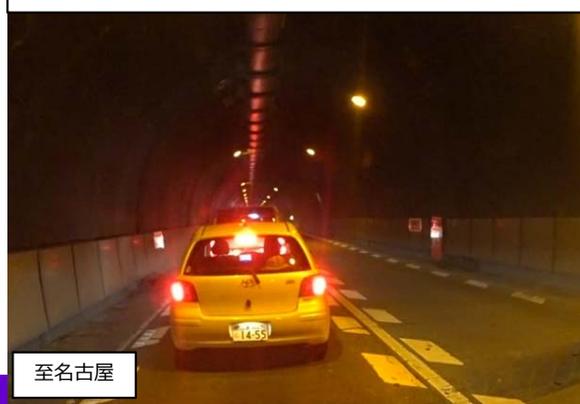
8時15分ごろ 鬼ヶ城トンネル内で渋滞が発生

7時台の交通により、鬼ヶ城トンネル内まで渋滞が延伸したが、8時20分の交通需要が少なくなったことにより渋滞解消

※昨年度は8時台のピーク需要により、渋滞が発生し、そのまま延伸

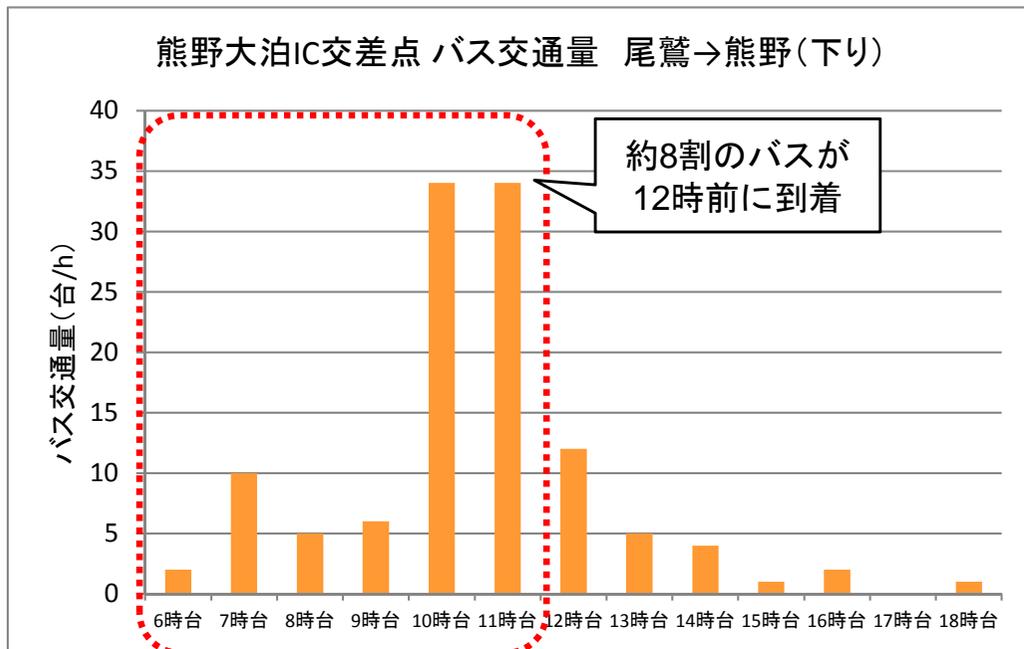
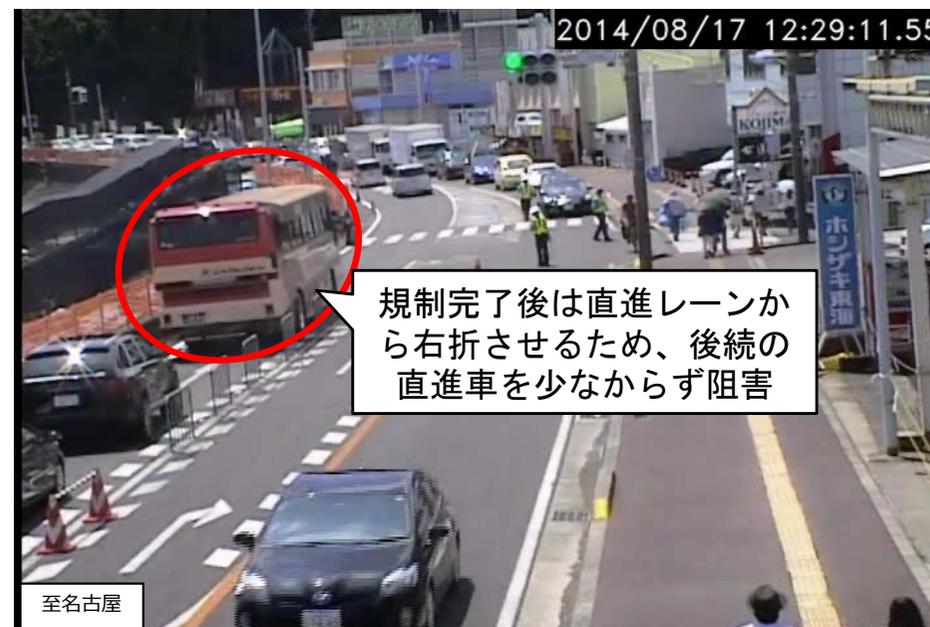
【バスの到着時間による影響】

- 12時からの花火大会会場付近における交通規制後に、井戸町交差点にバスが到着すると、少なからず、後続の直進車を阻害することになるが、熊野尾鷲道路をバスのみ通行可にしたことで、ほとんどのバスが12時前に到着したことで、井戸町交差点の捌け台数低下を抑制し、渋滞の解消を早めたことが要因と考えられる。
- 熊野尾鷲道路をバスのみ通行可により、バスの到着が例年より早くなり、渋滞発生前に国道42号を通行できたと考えられる。
