木曽川水系の河川の状況(9月2日時点)

- 木曽川水系では、7月中旬以降の少雨傾向により、河川の流量が減少した状況が続いていましたが、8月後半からの降雨により、長良川・揖斐川の河川流量は、いずれも平年以上まで回復しました。
- このため、木曽川上流河川事務所、木曽川下流河川事務所及び木曽川水系ダム統合管理事務所では、8月19日から設置していました**情報連絡室を、9月2日に解散**しました。

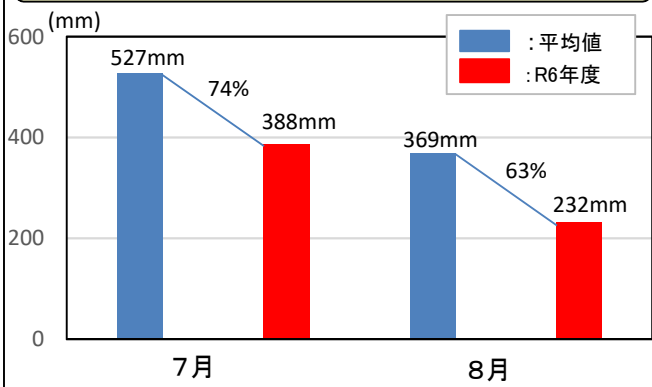
木曾川今渡地点上流域 流域平均降水量〔速報値〕

※: 記載の河川流量・降水量は速報値であり、今後変更となる可能性があります。
 ※: 流域平均降水量の平均値は令和元年～令和5年の平均値。令和6年8月分は1日から31日までの降水量。
 ※: 流況の平年値は平成元年～平成30年の平均値。令和6年度は7月20日から9月1日までの流量。

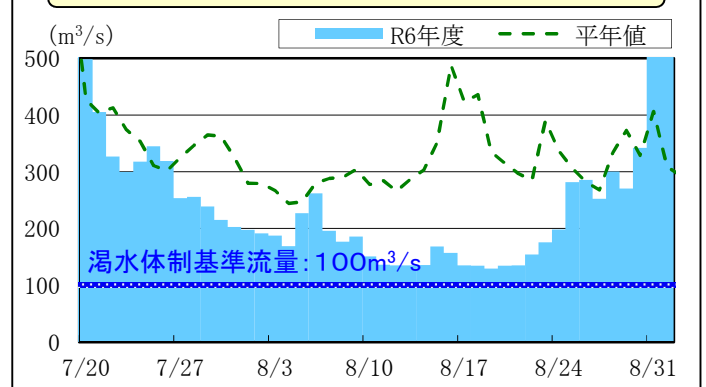
木曾川 今渡地点流況〔速報値〕

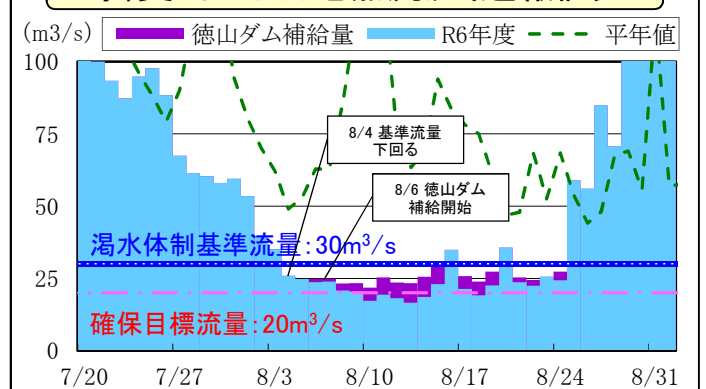
揖斐川 万石地点流況〔速報値〕
