## 木曾川における伐木（竹）流出と回収状況について

### 【伐木（竹）流出の概要】

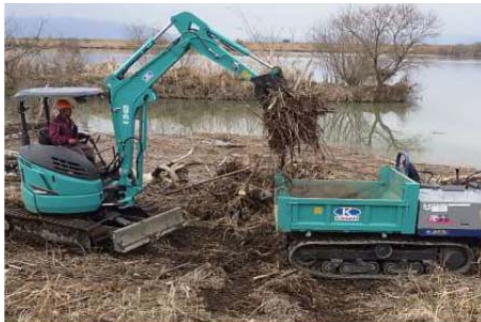
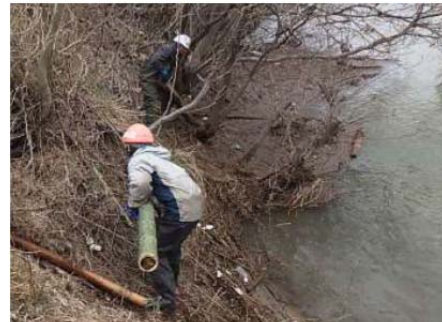
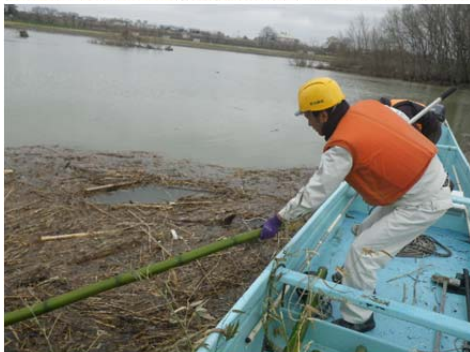
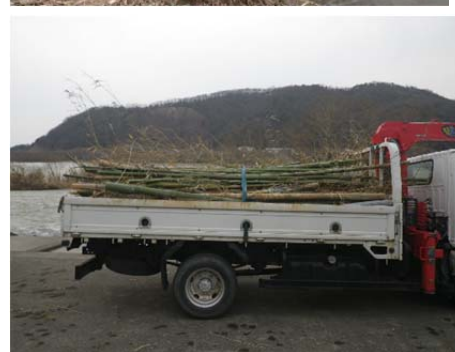
### 【回収状況】

木曾川（坂祝町）において、流下能力を維持するために伐採し、仮置きした木（竹）の一部が、3月5日（月）朝からの降雨により木曾川の水位が上昇し、河川に流出しました。

7日（水）には、概ね回収しましたが、引き続き確認、回収を行います。

◇回収状況：概ね回収しました（3月7日（水）時点）

◇今後の予定：引き続き流出した伐木（竹）の有無の確認、回収を行います。
