渇水対策支部を解散しました。

～木曽川水系の流況が回復しました。～

木曽川水系の河川の状況(6月15日時点)

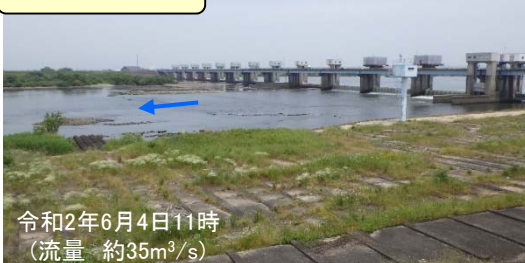
木曽川大堰下流

渇水時の河川の状況

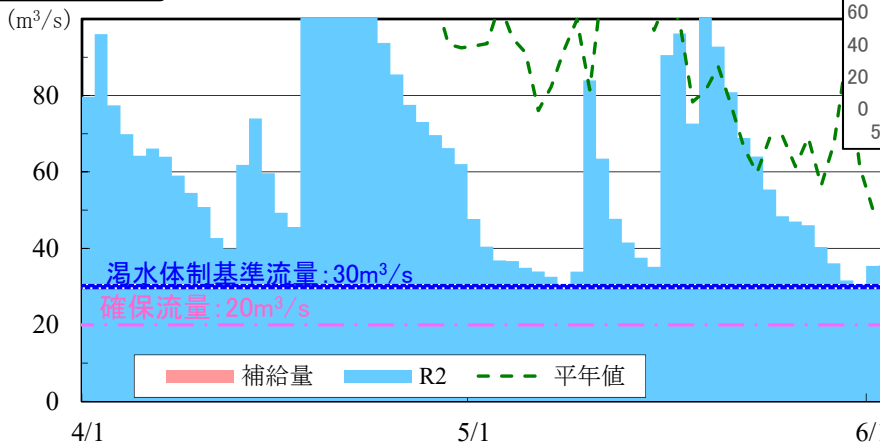
万石地点流量

揖斐川 河川流況状況〔速報値〕

流況の回復

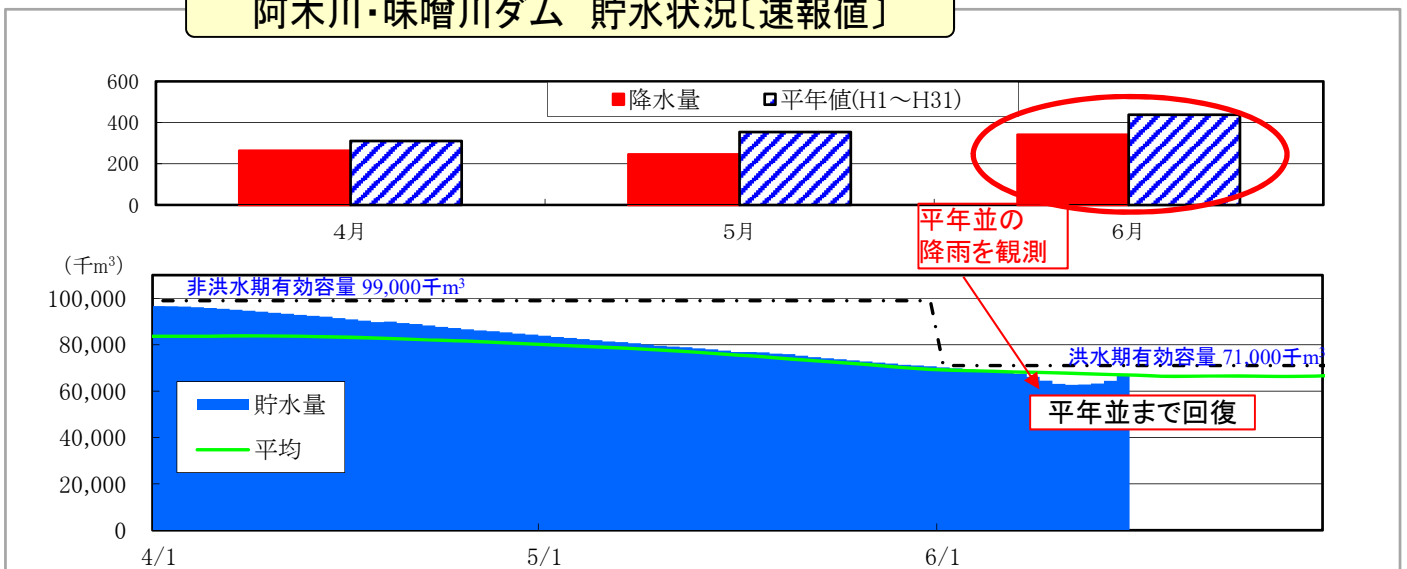
阿木川・味噌川ダム 貯水状況〔速報値〕
