平成29年6月16日  
木曽川上流河川事務所  
木曽川下流河川事務所

## 木曽川水系では河川流量が減少しています

木曽川水系では、木曽川、長良川及び揖斐川の流量が減少しております。  
このため、木曽川上流河川事務所及び木曽川下流河川事務所では、管内の河川の状況等を監視しています。

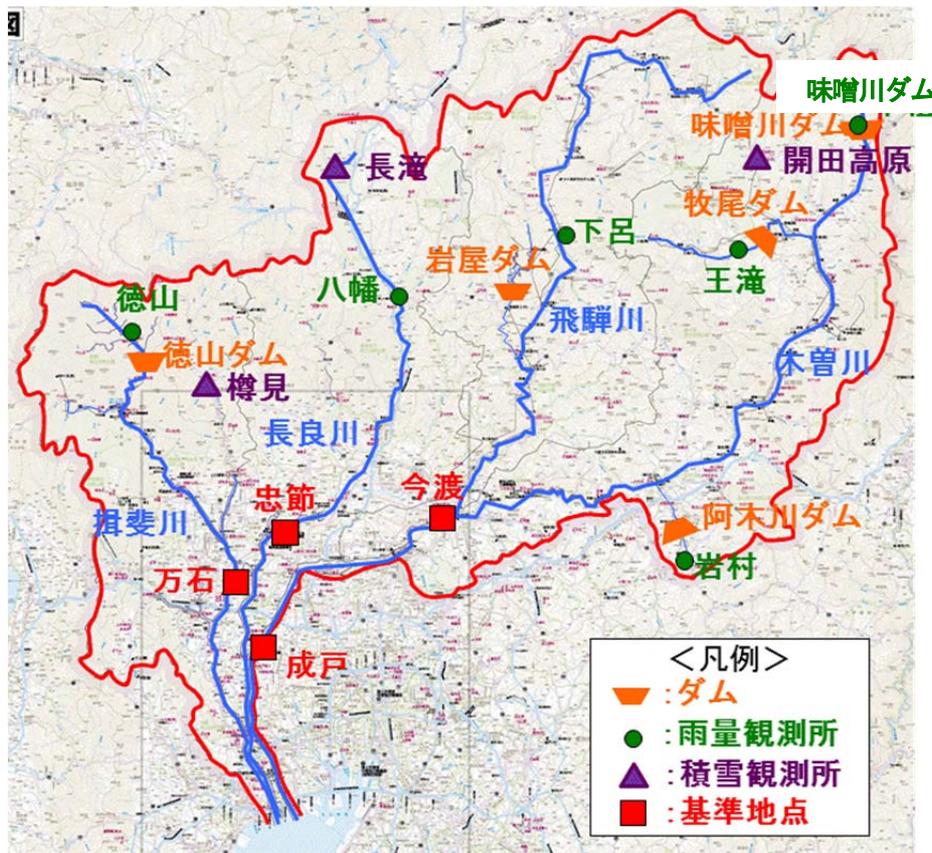
木曾三川流域概要図

河川名	地点名	渇水の見込となる流量	16日9時の流量
木曾川	今渡地点（今渡ダム） ＜岐阜県可児市今渡＞	100 m <sup>3</sup> /s	約115 m <sup>3</sup> /s
	成戸地点（木曾川大堰） ＜愛知県稲沢市、岐阜県羽島市＞	50 m <sup>3</sup> /s	約33 m <sup>3</sup> /s
長良川	忠節地点 ＜岐阜県岐阜市忠節＞	26 m <sup>3</sup> /s	約18 m <sup>3</sup> /s
揖斐川	万石地点 ＜岐阜県大垣市万石＞	30 m <sup>3</sup> /s	約21 m <sup>3</sup> /s

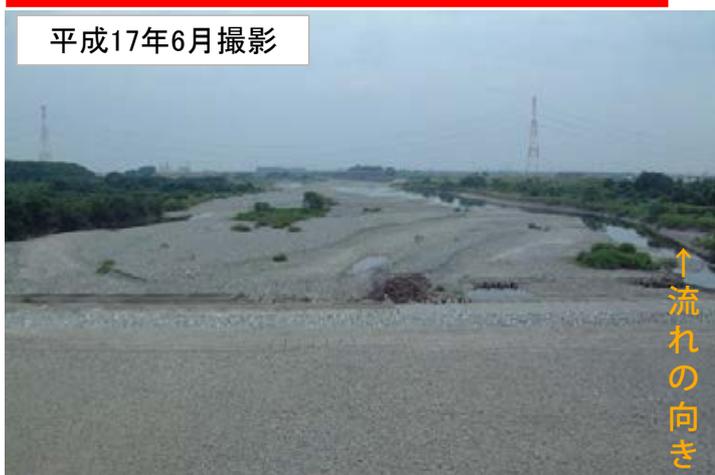
平成17年6月撮影

#### 揖斐川平野庄橋地点（神戸町・大野町）の状況

↑  
瀬切れが発生しました。

徳山ダムからの補給によって、一定量以上の河川の流量を確保することにより、過去の河川流量減少時に発生していた瀬切れの発生を抑制するなど、河川環境の保全を行っています。

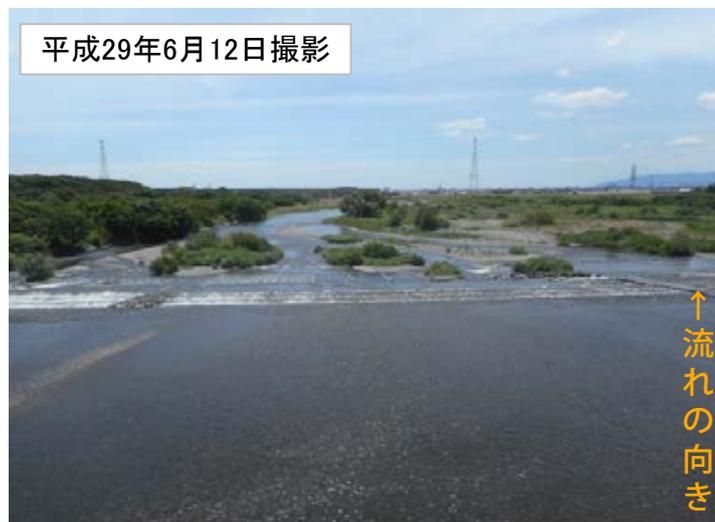
平成29年6月12日撮影

↑  
瀬切れは発生していません。
