木曽川水系の河川の状況(令和8年4月30日時点)

- 木曽川水系では、令和7年8月下旬以降の少雨傾向により、河川の流量が減少した状況が続いていましたが、令和8年3月下旬からの降雨により、長良川・揖斐川の河川流量は、いずれも平年以上まで回復しました。
- このため、木曽川上流河川事務所、木曽川下流河川事務所及び木曽川水系ダム統合管理事務所では、令和7年12月4日から設置していました**情報連絡室を、令和8年4月30日に解散**しました。

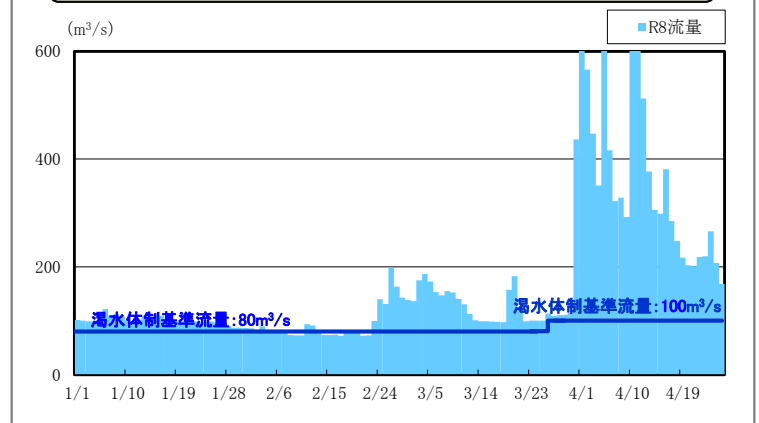
木曽川 今渡地点流況[速報値]

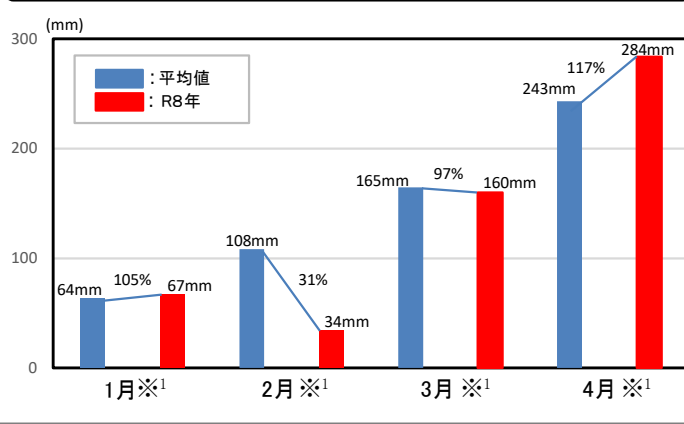
長良川忠節地点上流域 流域平均降水量[速報値]

※:流域平均降水量の平均値は直近過去5年間(令和3年~令和7年)の平均値。ただし、長良川忠節地点上流域 流域平均降水量は令和3年が欠測の為、令和4年~令和7年の平均値(※¹)
 ※:流域平均降水量の令和8年4月は、1日~26日までの降水量。

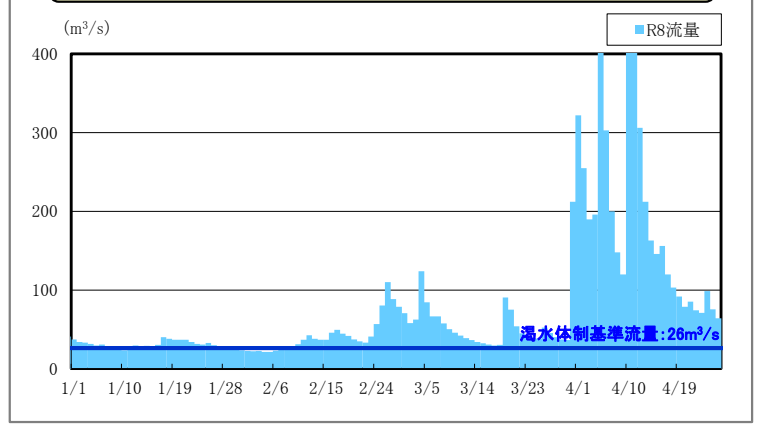
長良川 忠節地点流況[速報値]

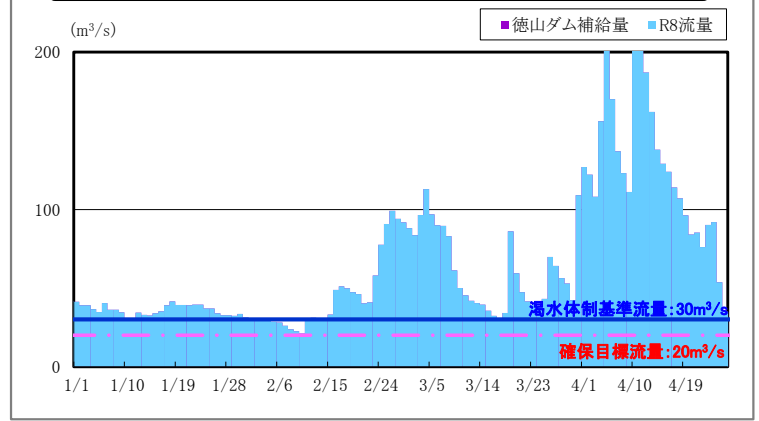
揖斐川 万石地点流況[速報値]
