# 令和7年6月23日～25日の前線に伴う 木曽川水系の出水状況

令和7年6月26日

国土交通省中部地方整備局

木曽川上流河川事務所

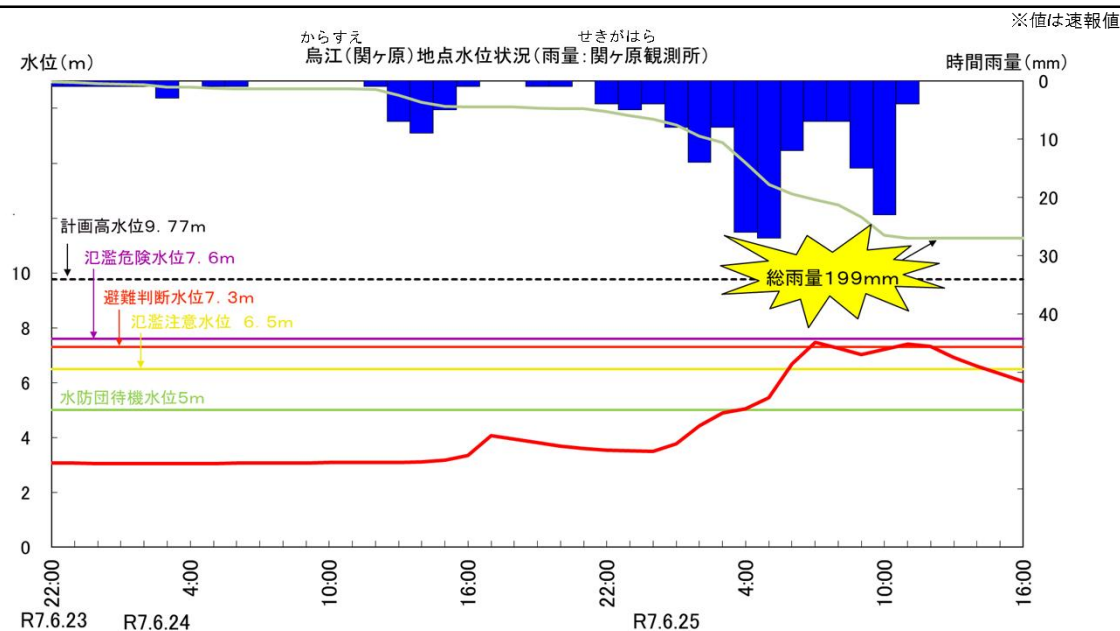
○ 牧田川の烏江観測所においては、避難判断水位を超える7.47※mの水位を観測しました。

牧田川の出水状況(6月25日 11時40分頃)7.2k付近

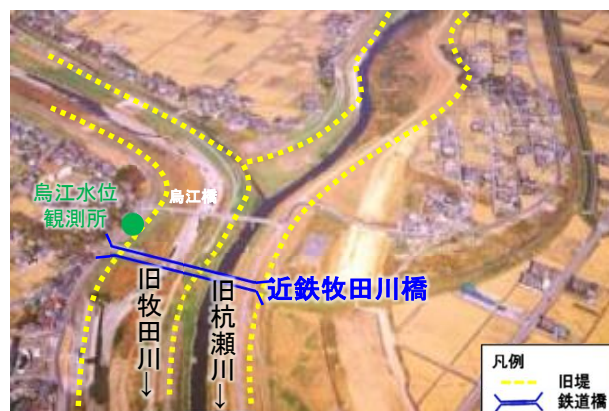
【事業前(平成2年度)】

- 揖斐川支川牧田川では、令和7年6月23日～25日の前線に伴う出水により、関ヶ原雨量観測所において総雨量199mm（時間最大雨量27mm）を観測、鳥江水位観測所において避難判断水位（7.30m）を超過する7.47mの水位を観測しました。
- 平成2年9月出水による被害を受け、これまでに特定構造物改築事業（近畿日本鉄道（現：養老鉄道）牧田川橋梁）【平成2年～平成13年度】等による河道拡幅工事を実施したことで、鳥江地点において事業実施前に比べ約0.9mの水位を低下させ氾濫危険水位の超過を回避しました。

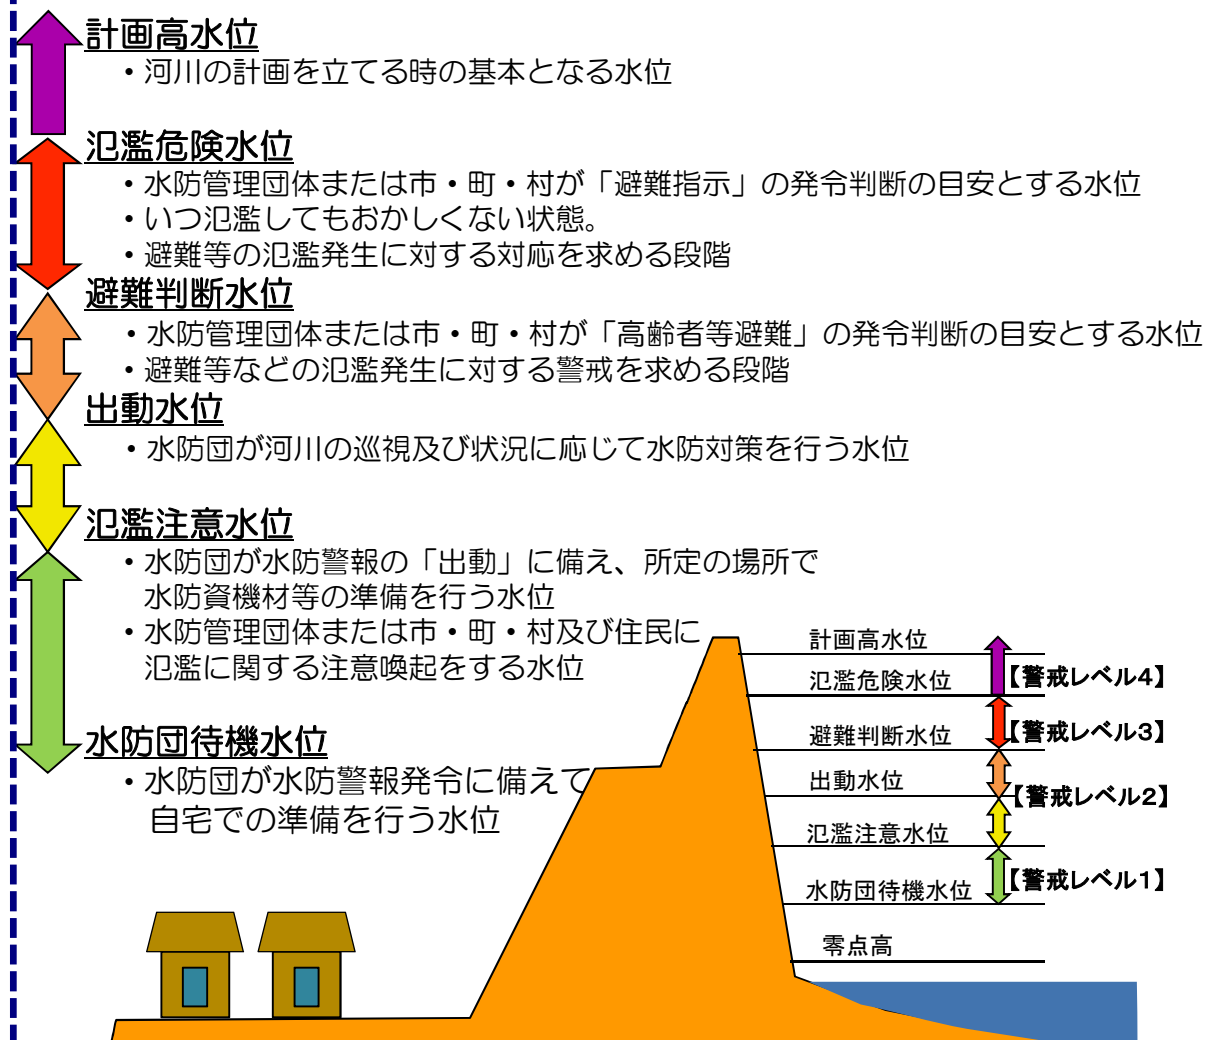
- 河川の水位は観測場所毎に決めた基準高さ[＝零点（ゼロ点）]からの高さで表しています。
- 水位の高さによっていくつかの設定水位が定められており、その水位を超えた段階での対応が決められています。

○「河川水位観測所」の水位情報により洪水の危険度や避難判断の目安がわかります。
