# 平成30年7月豪雨による 木曽川水系の出水状況（第1報）

国土交通省中部地方整備局  
木曽川上流河川事務所

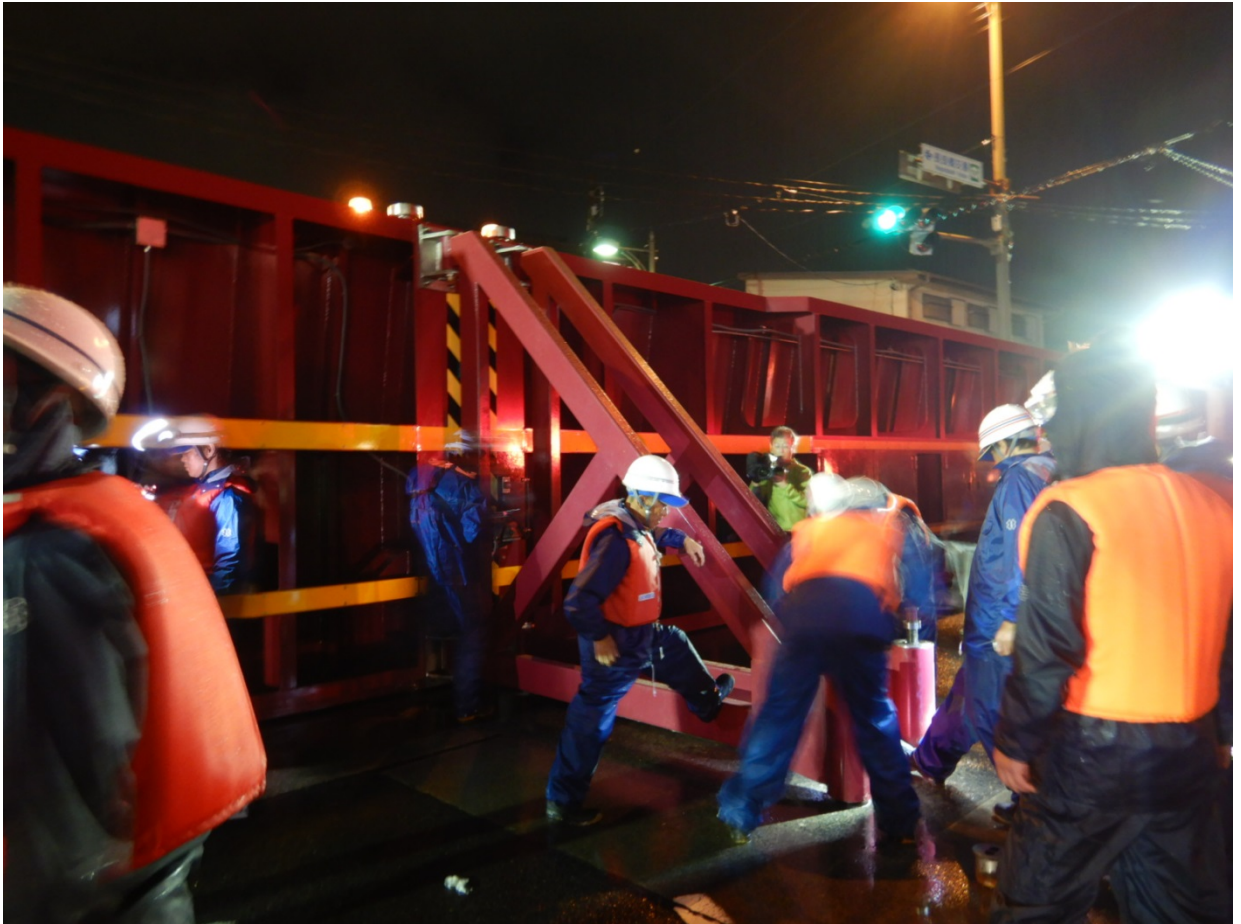
大宮陸閘（岐阜市・長良川左岸）の閉鎖状況  
（7月8日0時30分頃）

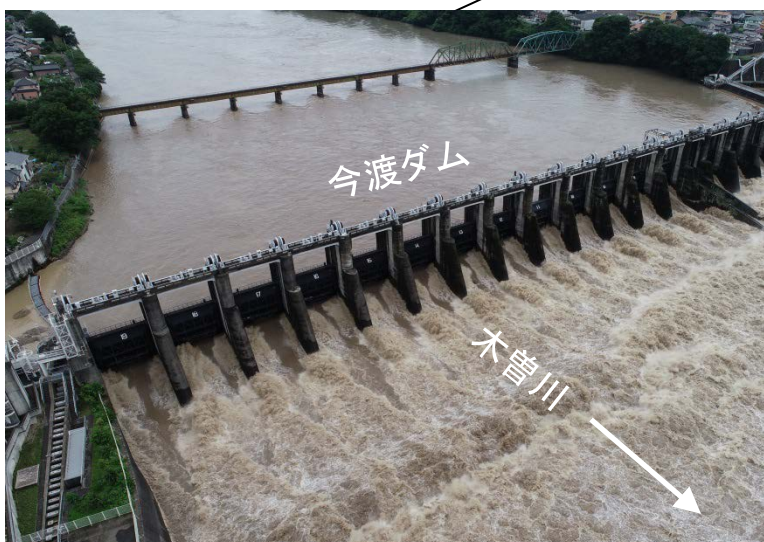
ピーク時の今渡ダム（7月8日11時頃）  
70.4k（今渡ダム）付近

木曽川の今渡観測所においては、出動水位を超える8.00mの水位を観測しました。今渡ダム（関西電力）からの最大放流量は約7,000m<sup>3</sup>/sを記録しました。

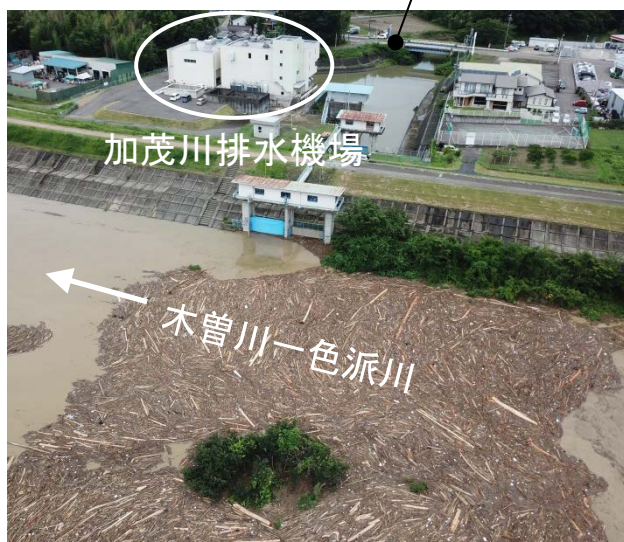
大量の流木（7月8日11時頃）  
右岸66.6k（加茂川排水機場）付近

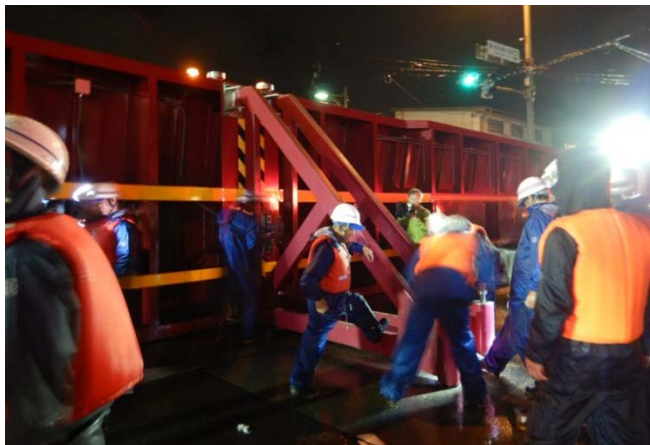
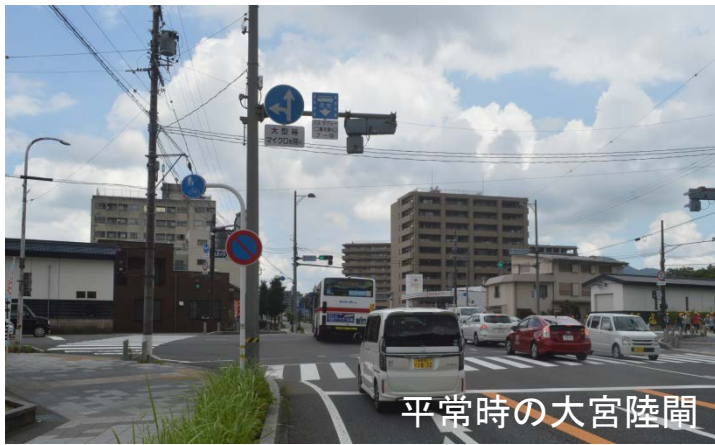
大宮陸閘の閉鎖状況(7月8日0時30分頃)

○7月8日0時20分、**長良陸閘・大宮陸閘を平成16年以来14年ぶりに閉鎖**しました。長良陸閘は平成20年に改築されており、改築後初の閉鎖となりました。

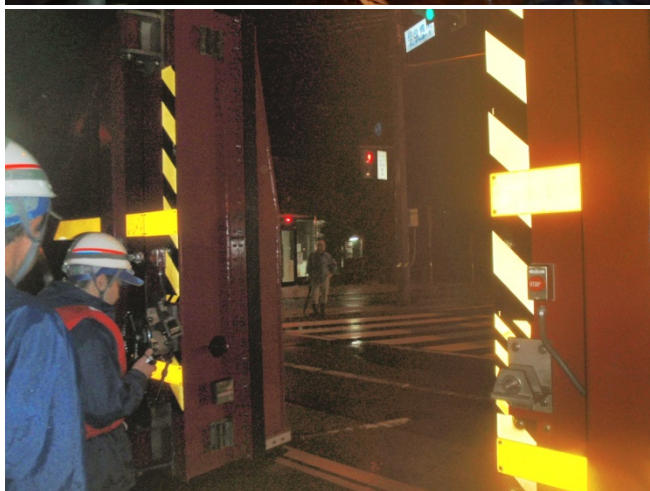
長良陸閘の閉鎖状況(7月8日0時30分頃)

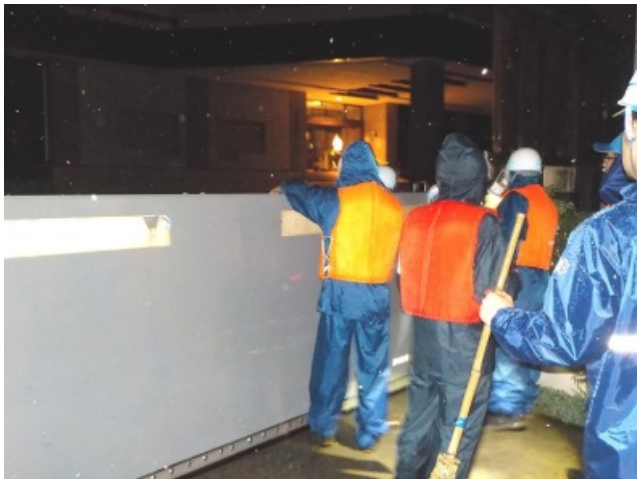
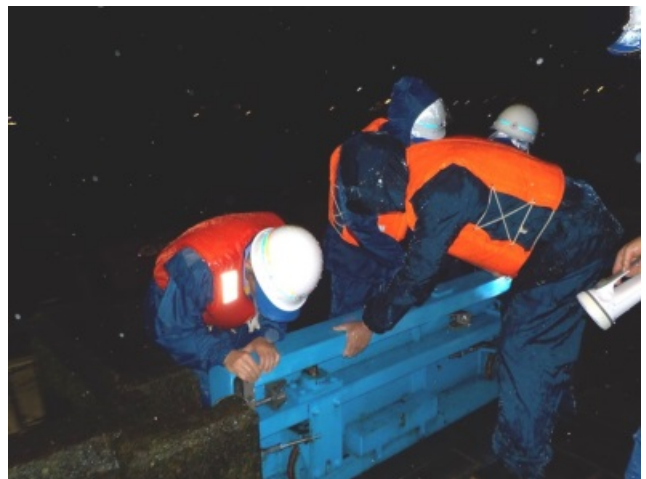
小規模陸閘の閉鎖状況(7月6日2時頃)

○岐阜市の川原町地区・鵜飼屋地区の小規模陸閘を、**3夜連続で閉鎖**しました。（7月6日2時頃、20時半頃、7日23時頃）

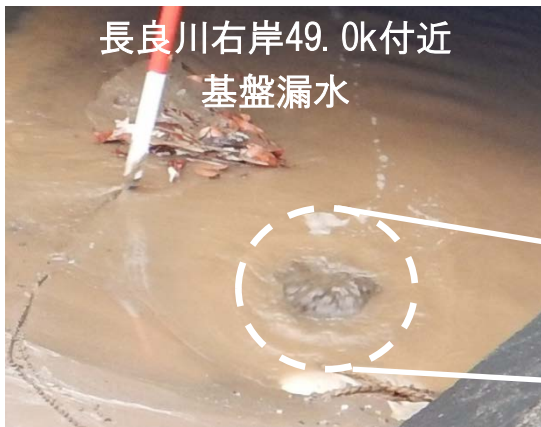
## 被災状況

○岐阜市島田地区（大縄場大橋下流）において、堤防の川裏法崩れ及び基盤漏水（がま）が確認されました。

○堤防の被災が確認されたため、直ちに水防団が水防活動（釜段工法、シート張り工法）を実施し、堤防決壊のリスクを低減しました。

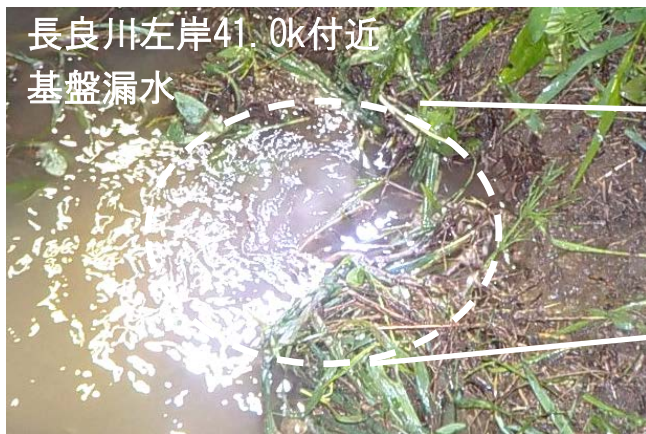
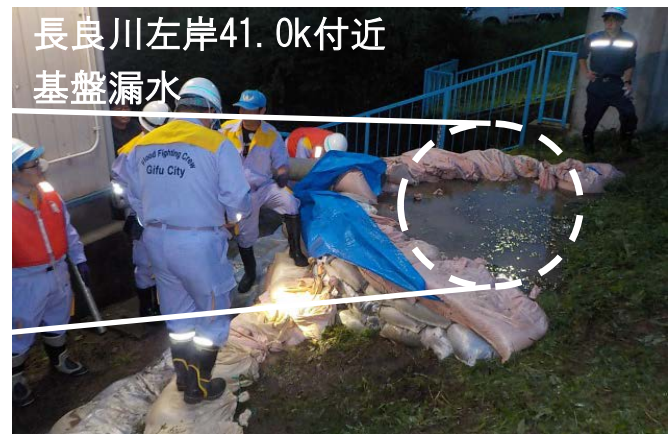
## 被災状況

○岐阜市日置江地区において、基盤漏水（がま）が確認されました。

○堤防の被災が確認されたため、直ちに水防団が水防活動（月の輪工法）を実施し、堤防決壊のリスクを低減しました。

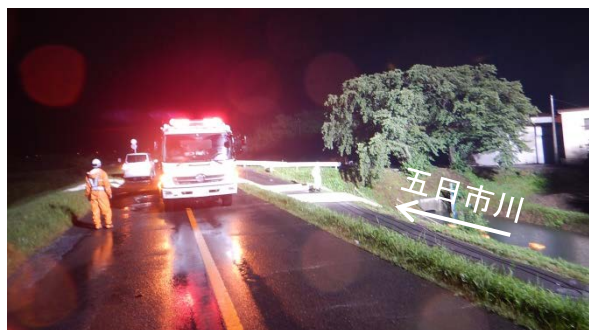
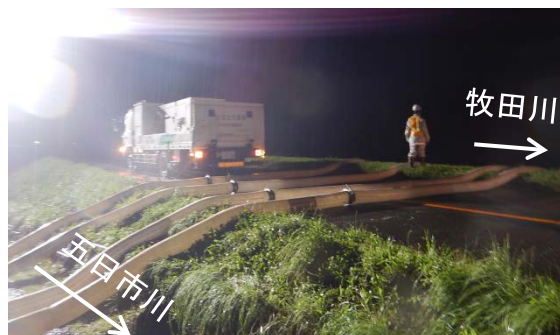
岐阜県の要請により排水ポンプ車・照明車を派遣しました。  
五日市川から、揖斐川支川牧田川への内水排除を行いました。

照明車及び排水ポンプ車稼働状況 (7月5日)

- 排水ポンプ車 1 台 (30m<sup>3</sup>/min)、照明車 1 台、作業員等 3 名
- 排水実施日時 7/6 1時頃～23時頃
- 実稼働時間 約8時間 (約15,000m<sup>3</sup>排水)

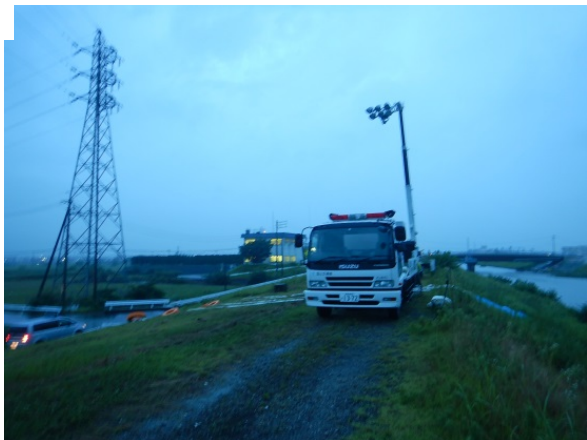
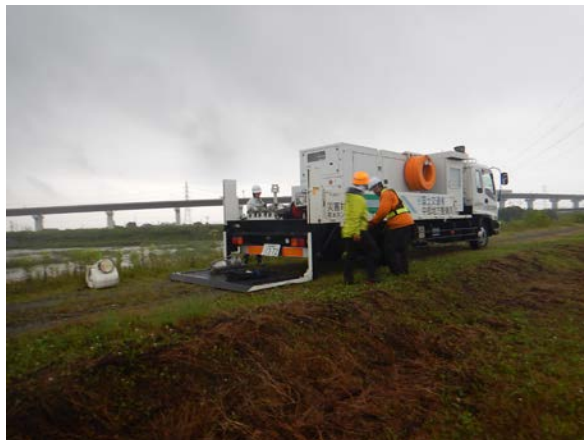
岐阜県の要請により、大谷川洗堰<sup>おおたにがわ あらいぜき</sup>からの越流水や内水を早期に排除できるよう、排水ポンプ車・照明車を派遣しました。

照明車及び排水ポンプ車設置状況（7月6日）

- 排水ポンプ車 1 台 (30m<sup>3</sup>/min) 、照明車 1 台

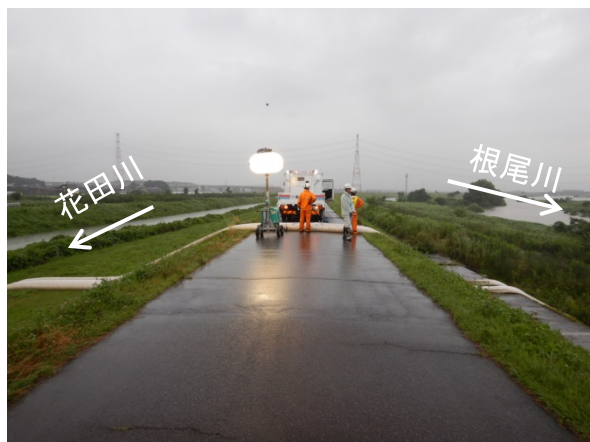
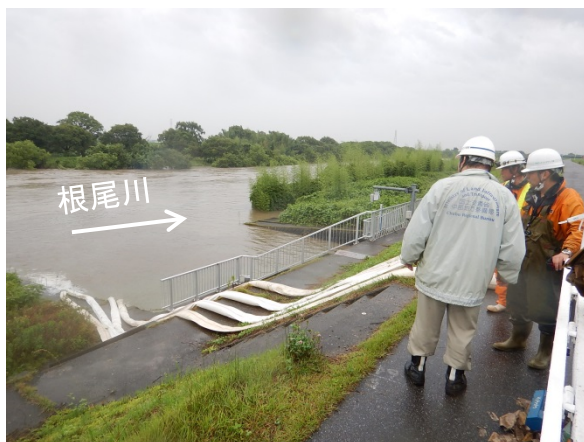
大野町の要請により排水ポンプ車・照明設備を派遣しました。花田川から、揖斐川支川根尾川への内水排除を行いました。

排水ポンプ車稼働状況（7月5日）

- 排水ポンプ車 1 台 (30m<sup>3</sup>/min)、照明設備 1 台、作業員等 3名
- 排水実施日時 7/5 16時頃～7/8 10時頃
- 実稼働時間 約40時間（約72,000m<sup>3</sup>排水）

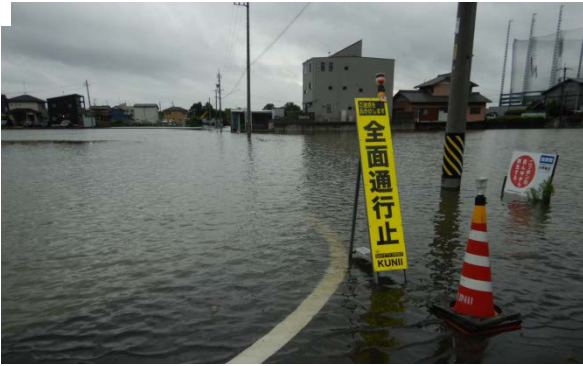
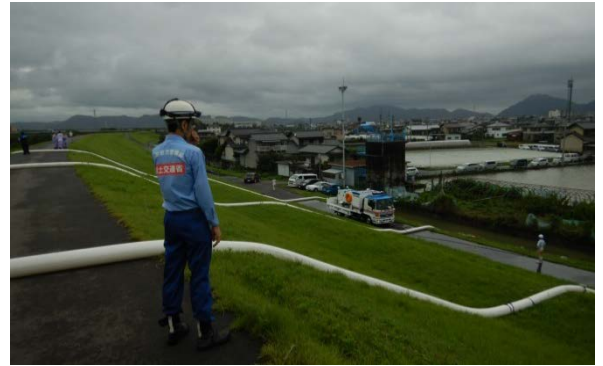
岐阜市の要請により排水ポンプ車・照明車を派遣しました。  
道路に溜まった水と内水の排除を行いました。

照明車及び排水ポンプ車稼働状況 (7月7日)

- 排水ポンプ車 2 台(計30m<sup>3</sup>/min)、照明車 1 台、作業員等 3名
- 排水実施日時 7/7 3時頃～7/8 20時頃
- 実稼働時間 約40時間 (約53, 000m<sup>3</sup>排水)

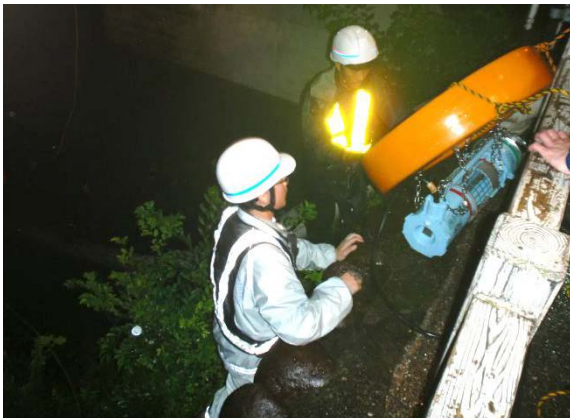
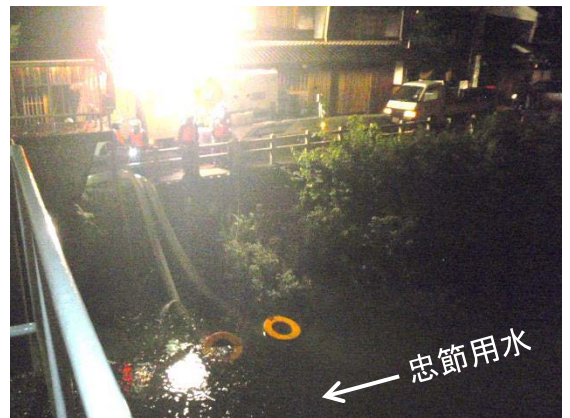
岐阜市の要請により排水ポンプ車・照明設備を派遣しました。  
忠節用水路から、長良川への内水排除を行いました。

排水ポンプ車設置・稼働状況 (7月8日)

- 排水ポンプ車 1 台(30m<sup>3</sup>/min)、照明設備 1 台、作業員等 3名
- 排水実施日時 7/8 1時頃～9時頃
- 実稼働時間 約7時間 (約9, 000m<sup>3</sup>排水)

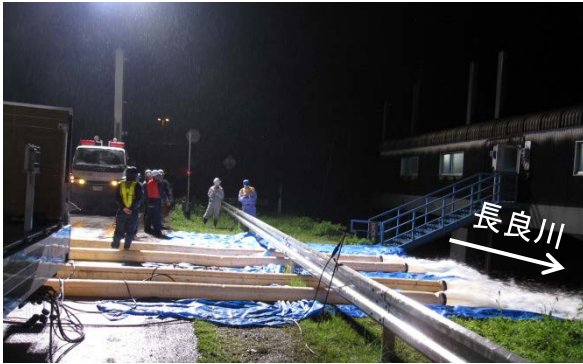
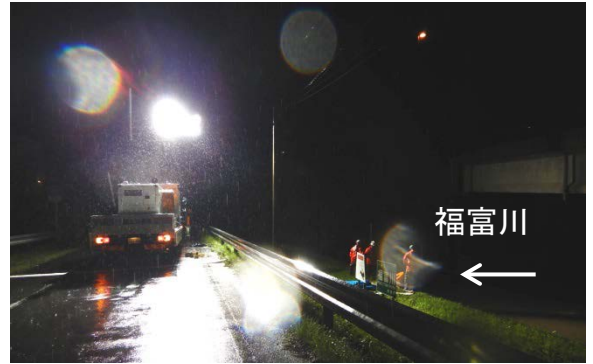
岐阜市の要請により排水ポンプ車・照明車を派遣しました。  
福富川<sup>ふくとみがわ</sup>から長良川への内水排除を行いました。

照明車及び排水ポンプ車稼働状況 (7月8日)

- 排水ポンプ車(30m<sup>3</sup>/min) 1 台、照明車 1 台、作業員等 3名
- 排水日時 7/8 2時頃～5時頃
- 実稼働時間 約3時間 (約5,000m<sup>3</sup>排水)

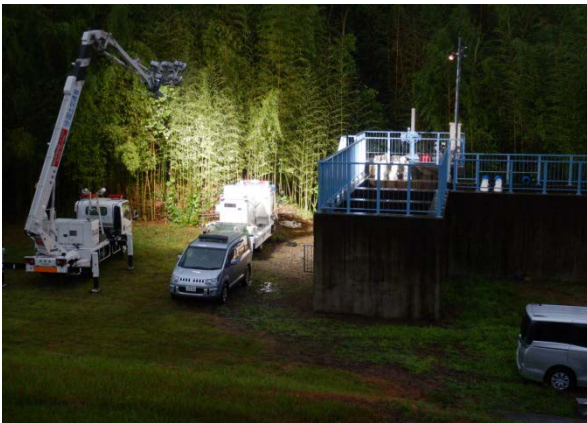
可児市の要請により排水ポンプ車・照明車を派遣しました。  
下田排水ひ管から、木曽川への内水排除を行いました。

照明車及び排水ポンプ車稼働状況 (7月6日)

- 排水ポンプ車 1 台(30m<sup>3</sup>/min)、照明車 1 台、作業員等 3名
- 排水日時 7/6 3時頃～11時頃
- 実稼働時間 約7時間 (約13,000m<sup>3</sup>排水)

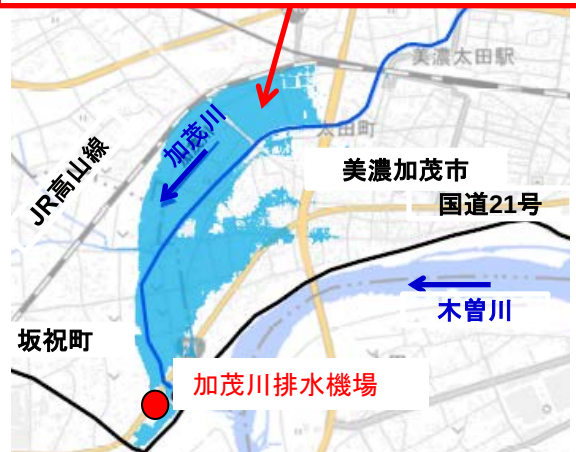
加茂川排水機場による排水がなされなかった場合に想定される浸水範囲。

○浸水面積: 約 80ha

○浸水戸数: 約 400戸

- 平成29年6月の加茂川排水機場増設（3台（15m<sup>3</sup>/s）⇒5台（25m<sup>3</sup>/s））後、初めて5台全てのポンプを稼働させたことにより、約150万m<sup>3</sup>の内水を排除しました。
- 加茂川排水機場の効果により、約400戸（約80ha）の家屋浸水被害を未然に防止したと試算されます。
