# 木曽川水系の河川の状況(9月2日時点)

## 河川の状況

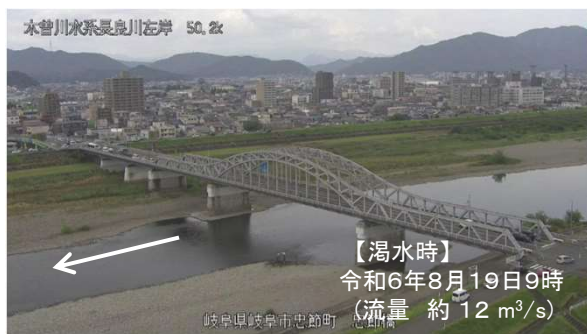
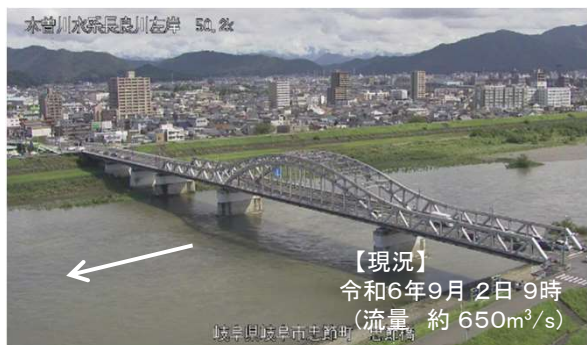
## 長良川 忠節地点の状況

- 木曽川水系では、7月中旬以降の少雨傾向により、河川の流量が減少した状況が続いていましたが、8月後半からの降雨により、長良川・揖斐川の河川流量は、いずれも平年以上まで回復しました。
- このため、木曽川上流河川事務所、木曽川下流河川事務所及び木曽川水系ダム統合管理事務所では、8月19日から設置していました**情報連絡室を、9月2日に解散**しました。
