# 木曽川水系の河川の状況(12月4日時点)

## 河川の状況

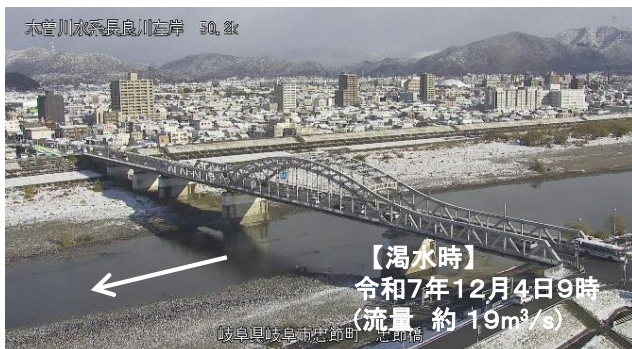
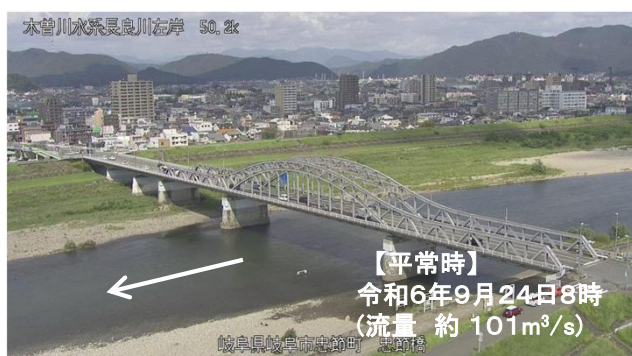
## 長良川 忠節地点の状況

- ・長良川忠節地点(岐阜市)は、11月20日以降、渇水の目安となる流量( $26\text{m}^3/\text{s}$ )を下回っている状況となっております。
- ・揖斐川万石地点(大垣市)は、11月12日以降、渇水の目安となる流量( $30\text{m}^3/\text{s}$ )を下回り、さらに断続的に $20\text{m}^3/\text{s}$ を下回るおそれがあることから、揖斐川上流の徳山ダムの補給(流量増加)により、概ね河川流量 $20\text{m}^3/\text{s}$ を確保しています。
