木曽川水系の河川の状況(6月15日時点)

木曽川水系の状況

木曽川水系の渇水概要(6月15日時点)

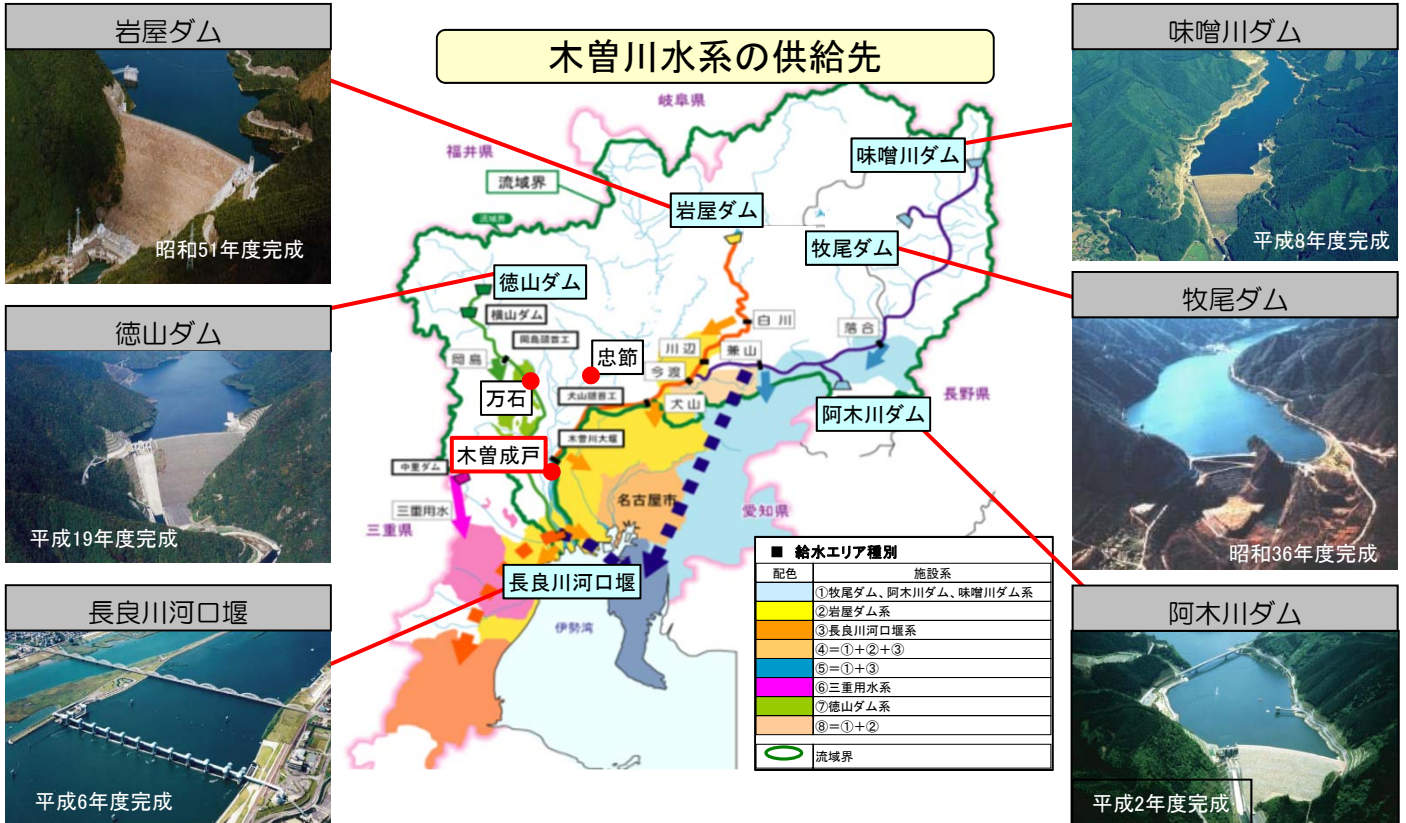
木曽川成戸地点(羽島市)では、5月30日以降、渇水目安となる流量(50m³/s)を下回った状態が継続し、6月7日には、確保流量30m³/sを下回る可能性が生じたことから、6月9日までの3日間において、上流の阿木川ダム・味噌川ダムから延べ約280万m³の補給(増量放流)を行い、概ね30m³/sを確保しました。

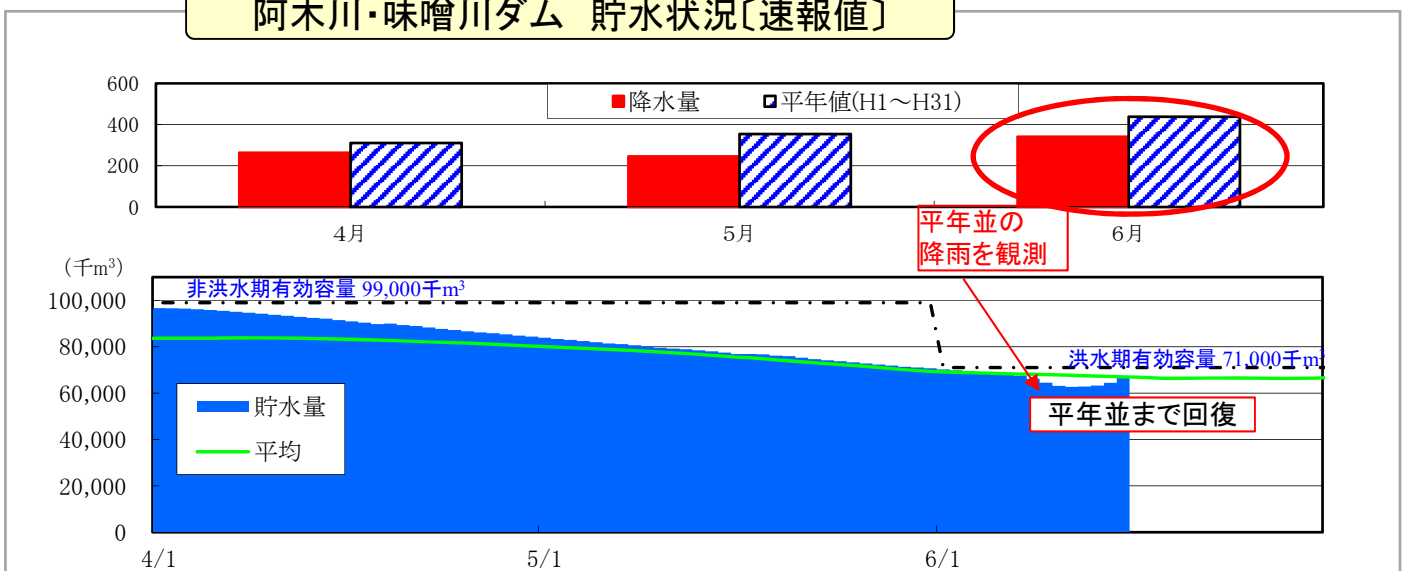
阿木川・味噌川ダム 貯水状況〔速報値〕

※記載のダム貯留量は速報値であり、今後変更の可能性がります。
