木曽川水系の河川の状況(1月15日時点)

河川の状況

- 木曽川水系では、11月以降の少雨傾向により、河川の流量が減少した状況が続いています。
- このため、木曽川上流河川事務所及び木曽川下流河川事務所では、**12月9日に情報連絡室を設置し、管内の河川の状況等の監視を強化**しています。

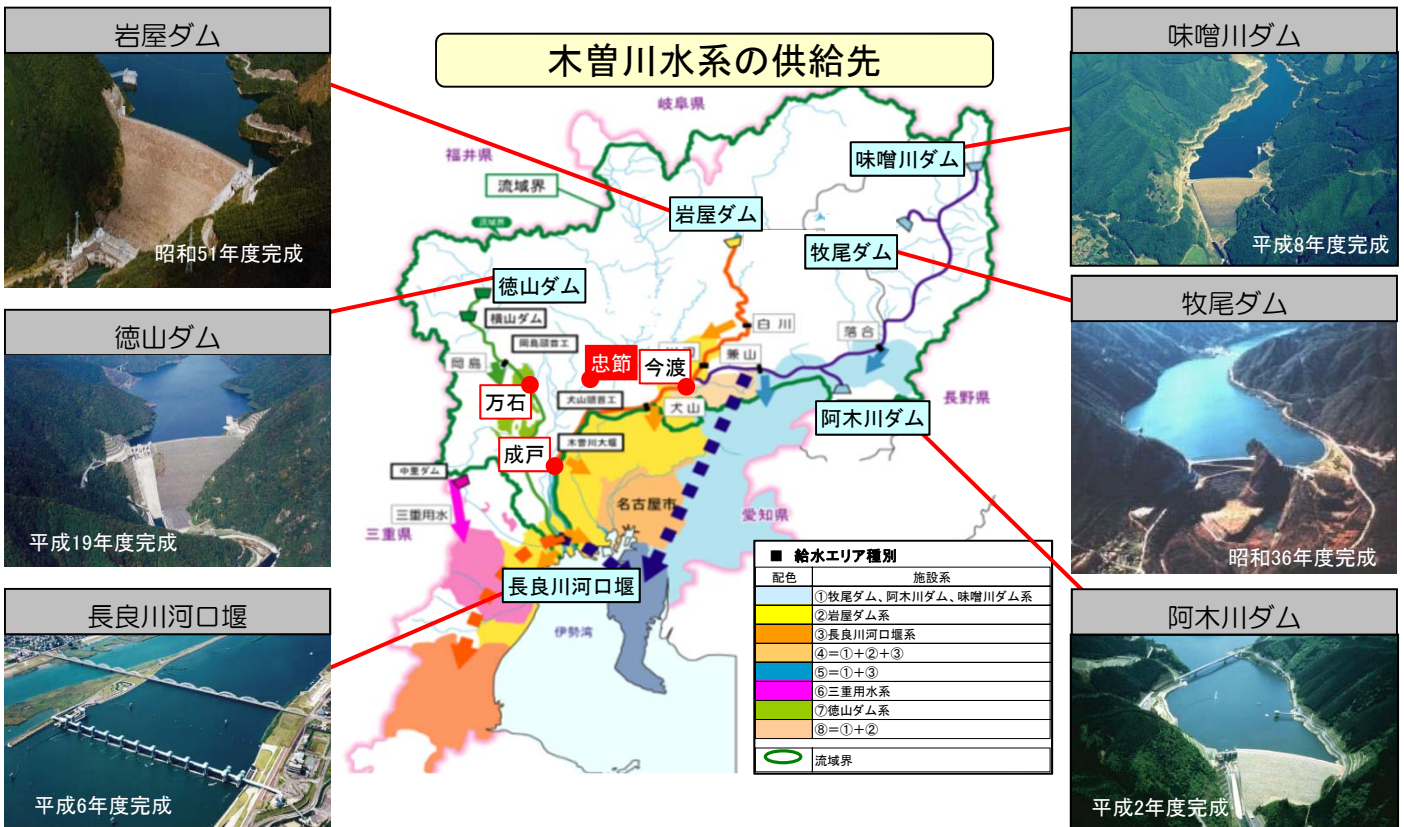
長良川忠節地点の状況

- ・1月9～12日にかけて降水(降雪)となりましたが、木曽川・長良川流域ではまとまった降水とならず、長良川忠節地点(岐阜市)では渇水の目安となる流量を下回る流量が継続しています。
- ・管内の主なダムの貯水率は平年並みです。
 (“中部の渇水情報”参照:https://www.cbr.mlit.go.jp/kawatomizu/kassui_zyouhou/index.htm)
- ・現時点で、取水や河川環境に対し大きな障害は確認されておりません。

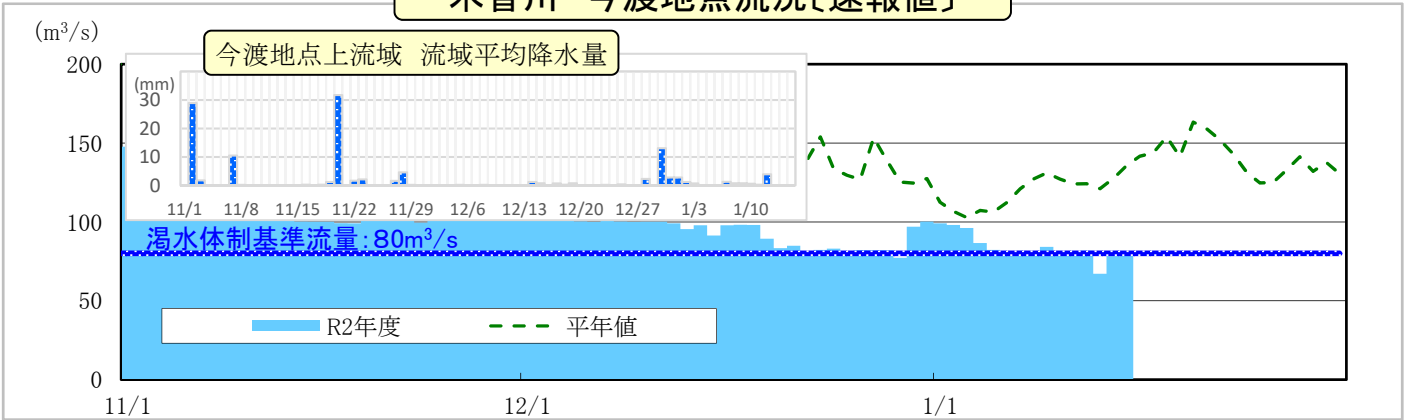
木曾川 今渡地点流況〔速報値〕

※: 前日(1/14)までの流量は日平均値、当日(1/15)の流量は9時値
 ※: 記載の河川流量・降水量は速報値であり、今後変更となる可能性があります。
