# 第3回木曾三川ふれあいセミナー

## 【現地見学会】

平成21年3月14日

中部地方整備局木曾川上流河川事務所

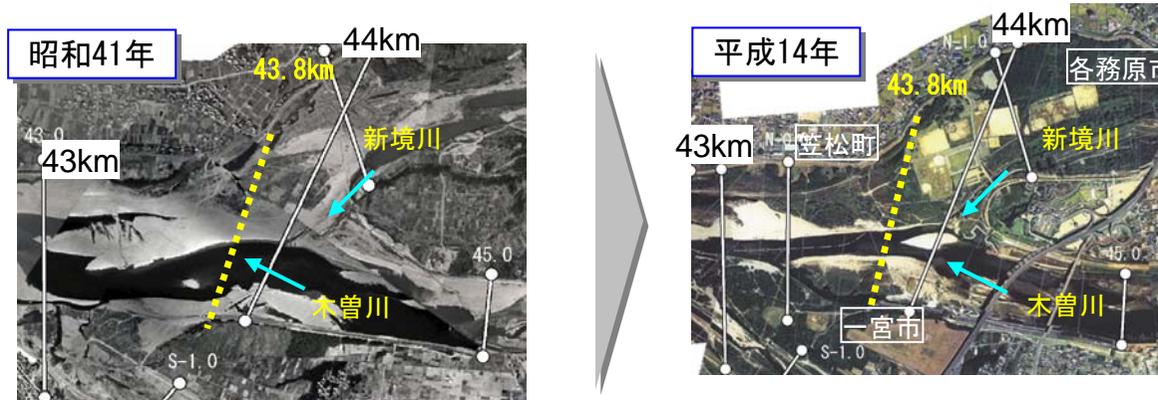
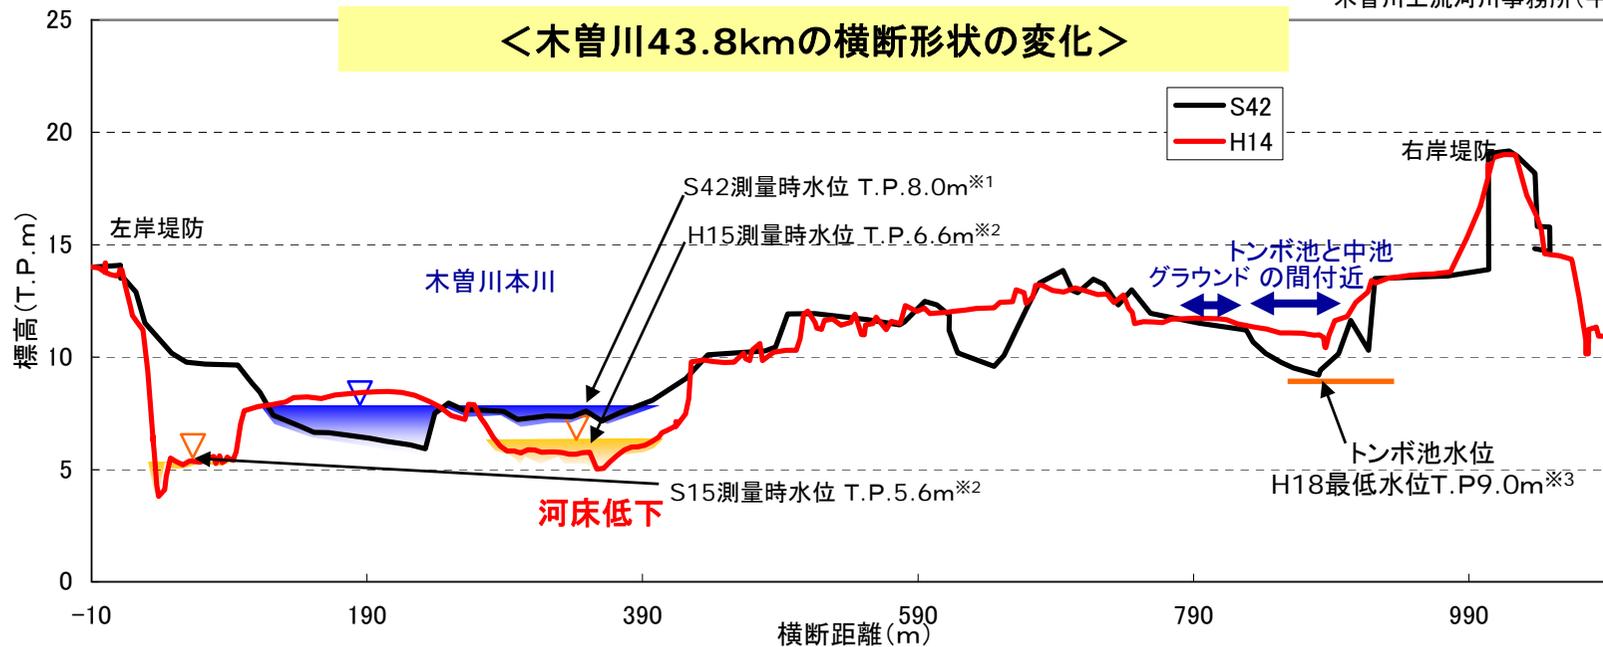
- 上流からの土砂供給の減少、砂利採取等により、トンボ天国周辺の木曾川においても河床が低下しており、本川水位やトンボ池等の周辺の地下水位にも影響を及ぼしているものと推測される。

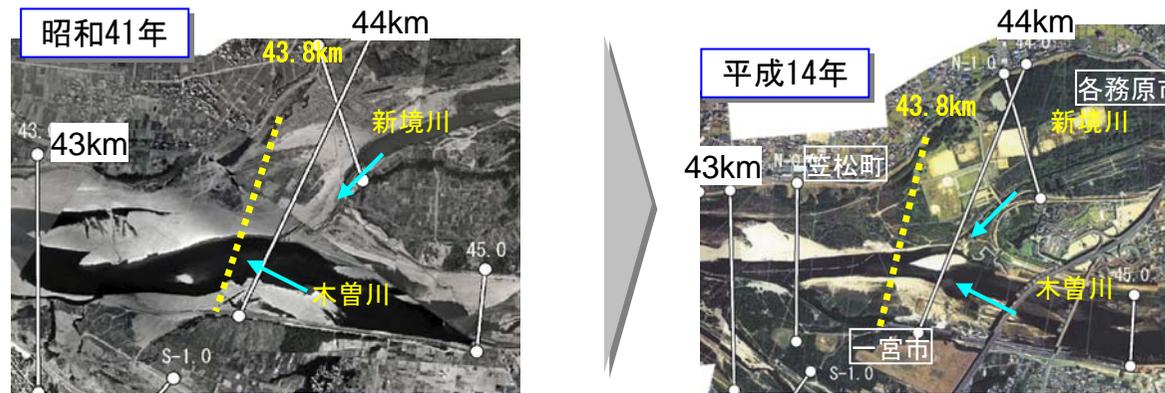
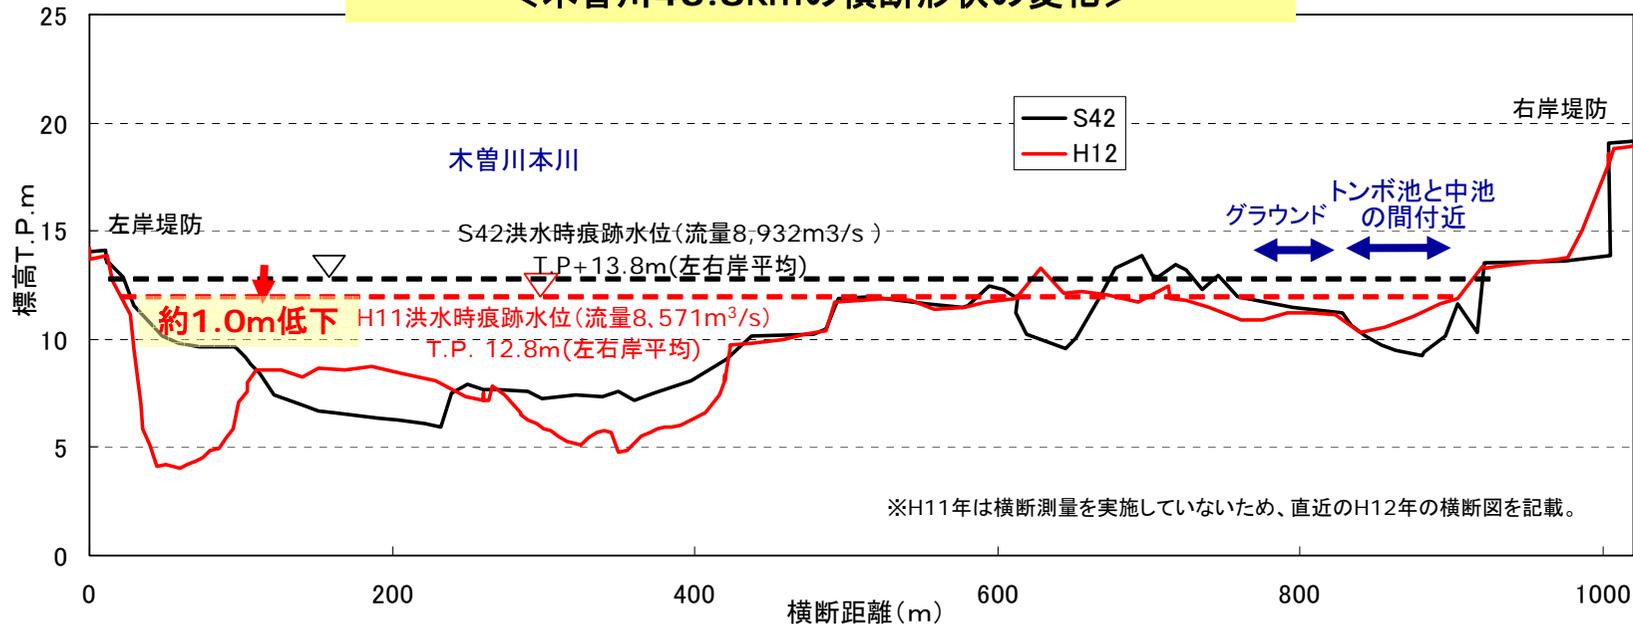
### <木曾川43.8kmの横断形状の変化>

- S42年とH11年の同一規模の洪水(9,000m<sup>3</sup>/s程度)を比較すると、河床の低下により、トンボ天国周辺の木曾川における洪水時の水位が約1.0m低下し、冠水や攪乱頻度が低下していると推測される。このためトンボ等の土砂や水の交換等に影響しているものと考えられる。

<参考>  
各年の洪水時最大水位  
昭和42年・流量8,932m<sup>3</sup>/s  
平成11年・流量8,571m<sup>3</sup>/s  
流量は犬山観測所における実測値

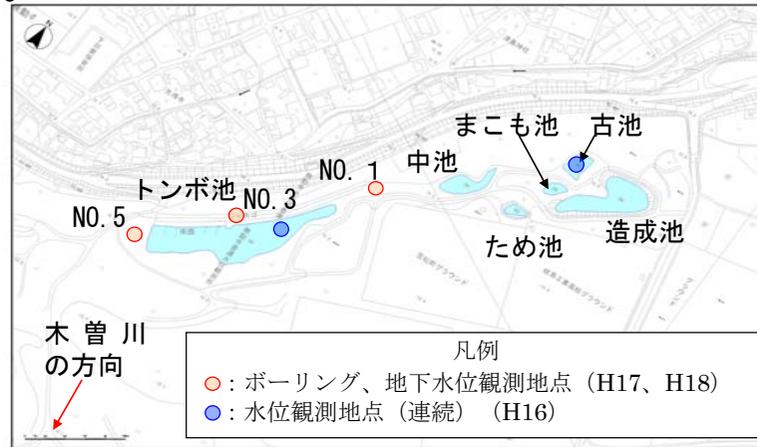
地下水位の主な調査地点

- 昭和50年代からトンボ池周辺の地下水位は、1m程度低下している。
- 地下水位とトンボ池の水位が連動が見られることから、トンボ池の水は地下水から補給されているものと考えられる。

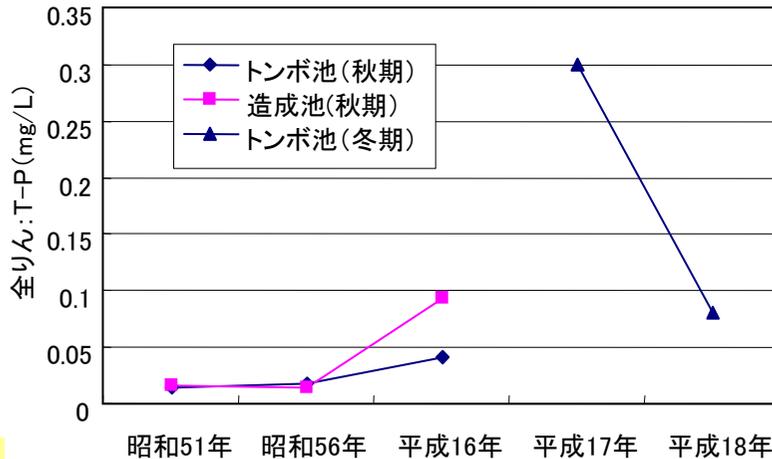
全リン

トンボ池及び造成池では現状栄養塩類であるリンや植物プランクトンの指標であるクロロフィルaが増加するなど富栄養化の傾向がある。

■ トンボ池と造成池は、富栄養化の傾向があり、池底の溶存酸素が低下し、トンボ類の生息環境が悪化している。原因は池底への有機物を含んだ泥の堆積により、水中の溶存酸素が消費されたものと考えられる。

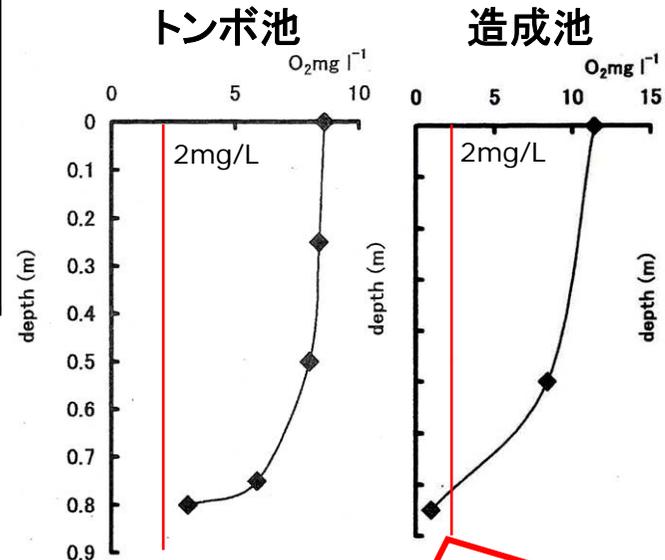
溶存酸素量(DO)の鉛直分布

・池底では貧酸素の傾向を示しており、造成池では水生生物の生息環境に影響があるとされる2mg/L以下となっている。

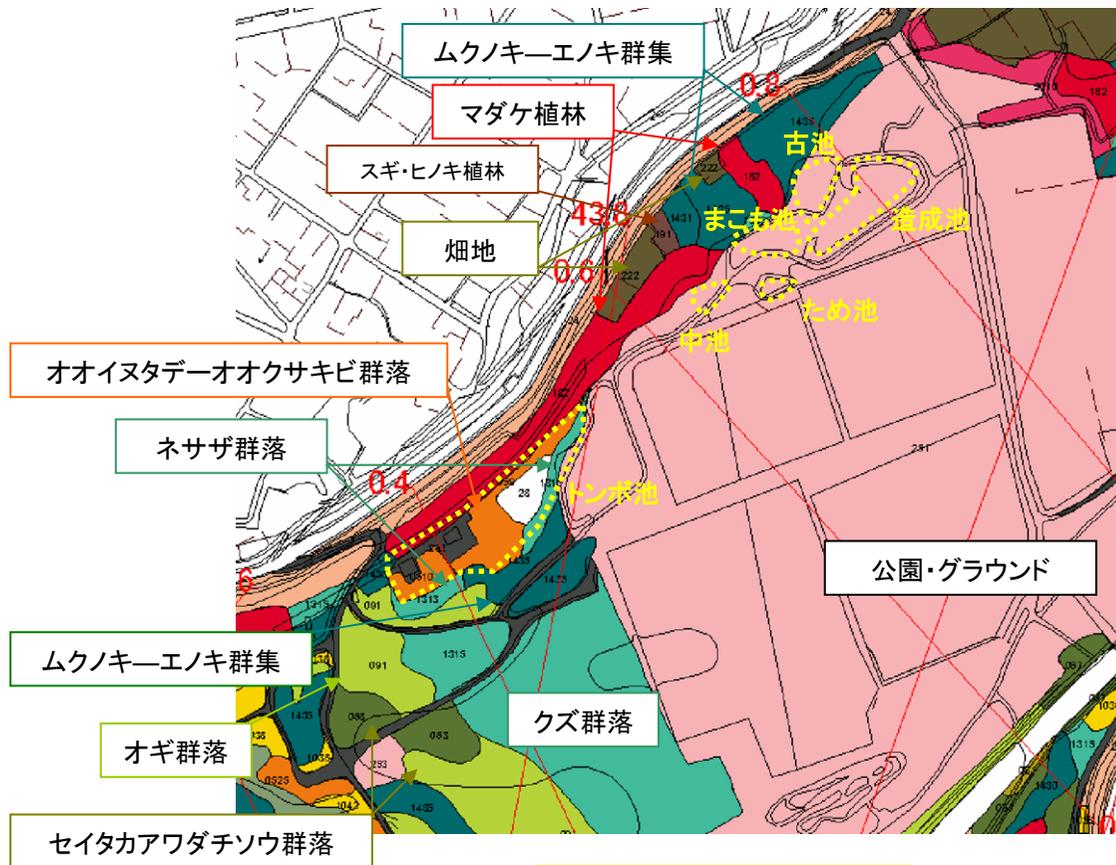
平成19年 植生図

- 堤防沿いは上流側からムクノキ-エノキ群落が発生するものの、スギ-ヒノキ植林やマダケ植林、畑地等人為的植生が優占する。
- トンボ池周辺はネサザ、ムクノキ-エノキ群落が池岸沿いを占め、その周辺はオギ群落となっているものの道路、公園が近接し人為影響を強く受けている。

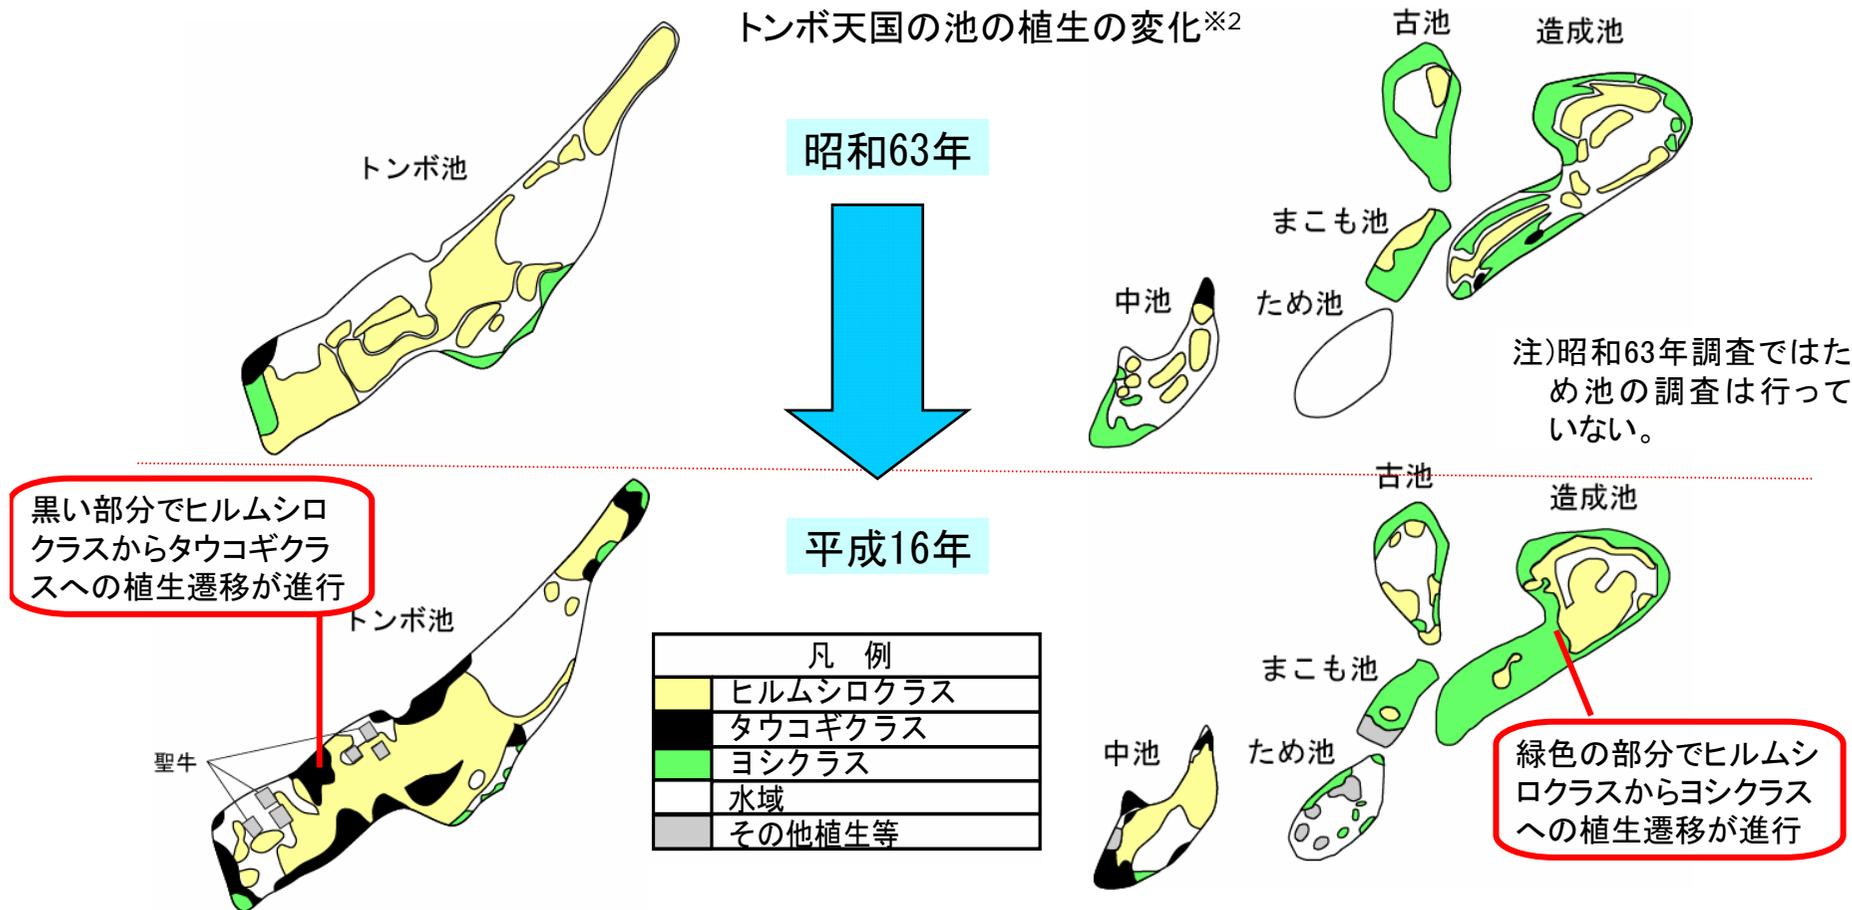
■ トンボ池では、水域に生育するヒルムシロク拉斯の植生が攪乱や水位変動がある湿地に生育するタウコギク拉斯の植生に遷移※1し、造成池では開放水面やヒルムシロク拉斯の植生が、攪乱や水位変動が比較的少ない湿地に生育するヨシク拉斯の植生に遷移※1した。

※1 土砂の流入等により、トンボ池や造成池及び中池などにおいて水域が陸地(湿地)へと変化(植生遷移)する過程(富栄養化)であると推察される。

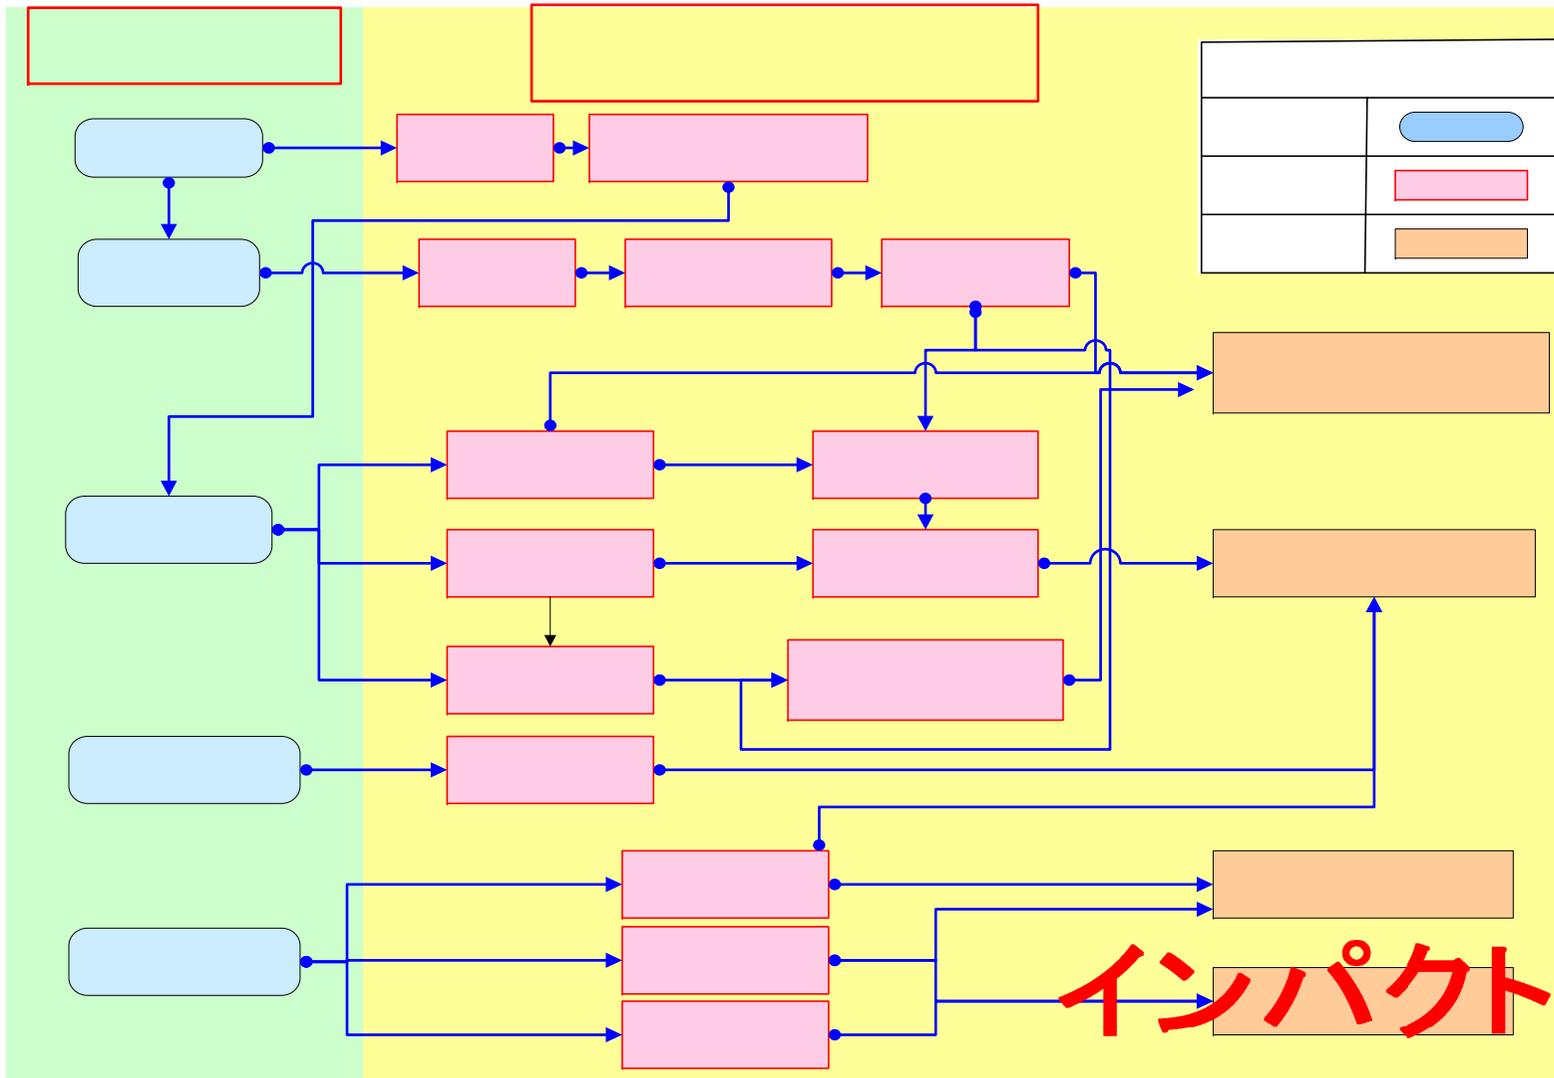
- インパクト：本川の河床の低下、地下水位の低下、底泥の堆積、外来生物の侵入・繁殖、池周辺の埋め立て、グラウンドの整備等

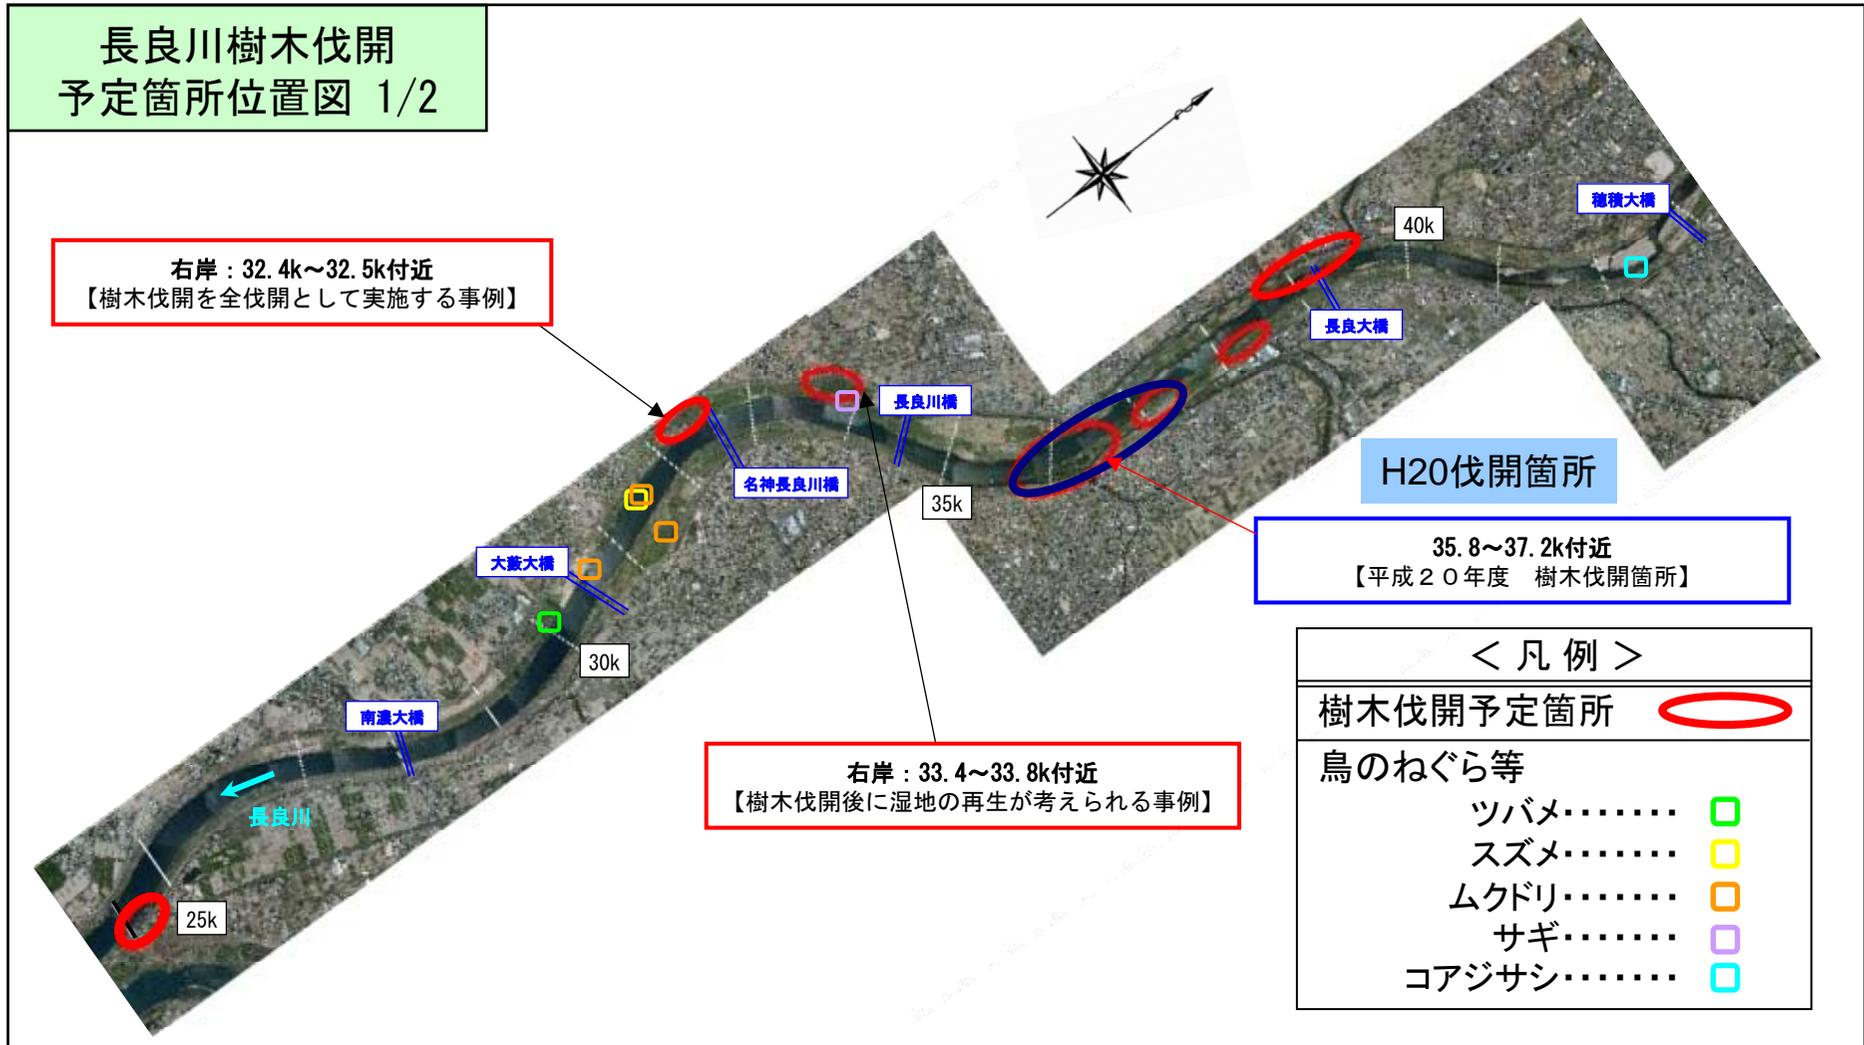
- ・ 当面(5カ年程度)の樹木伐開は、主に治水機能の確保、河川管理施設の損傷防止の観点から対応が必要な箇所について、多様な視点から評価・検討し、優先度の高い箇所から実施する予定である。

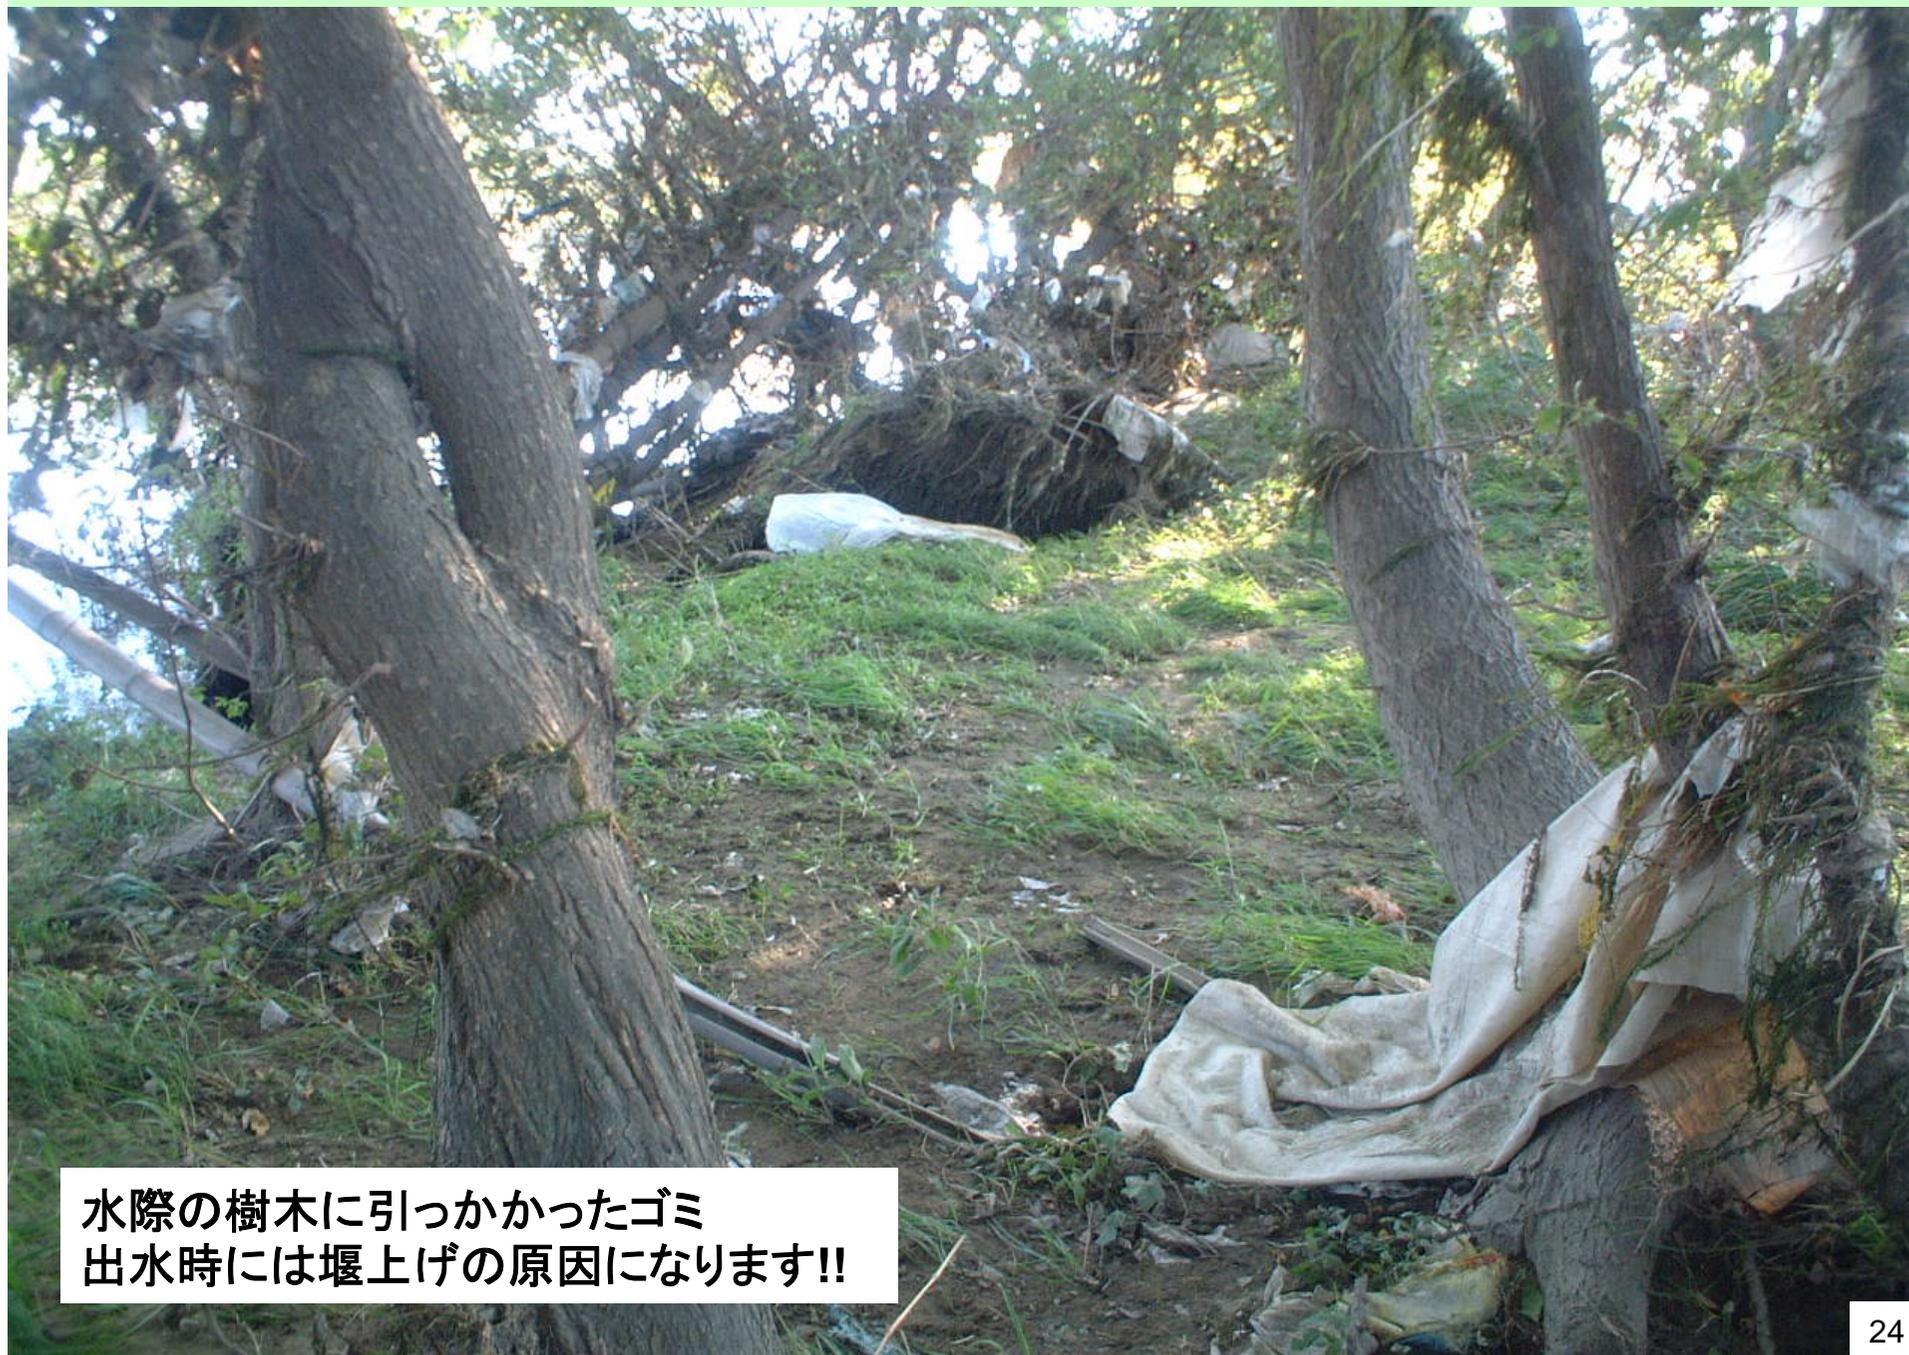
水際の樹木に引っかかったゴミ  
出水時には堰上げの原因になります!!

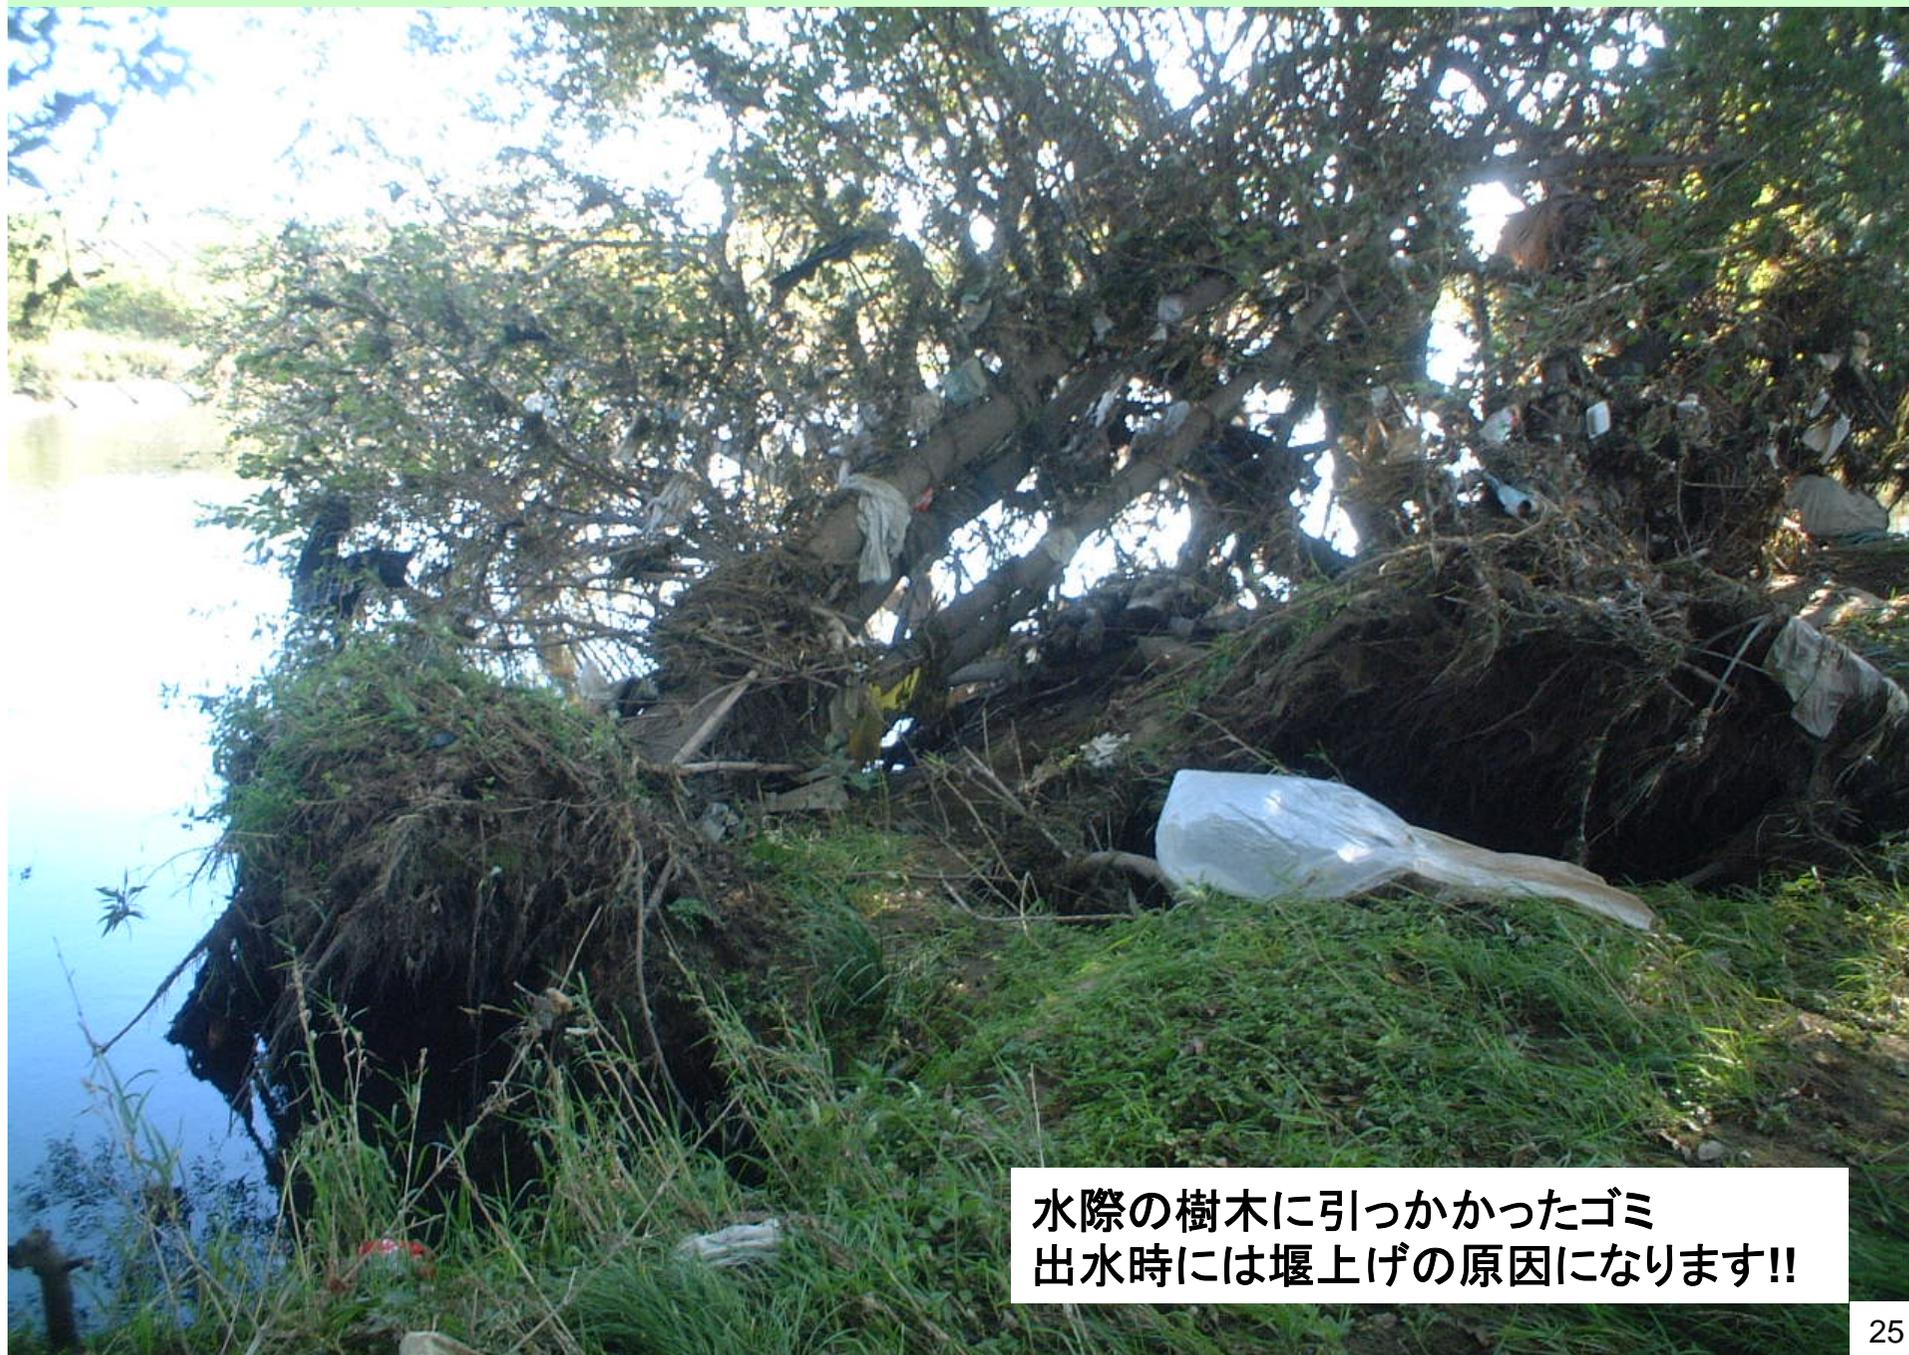
水際の樹木に引っかかったゴミ  
出水時には堰上げの原因になります!!

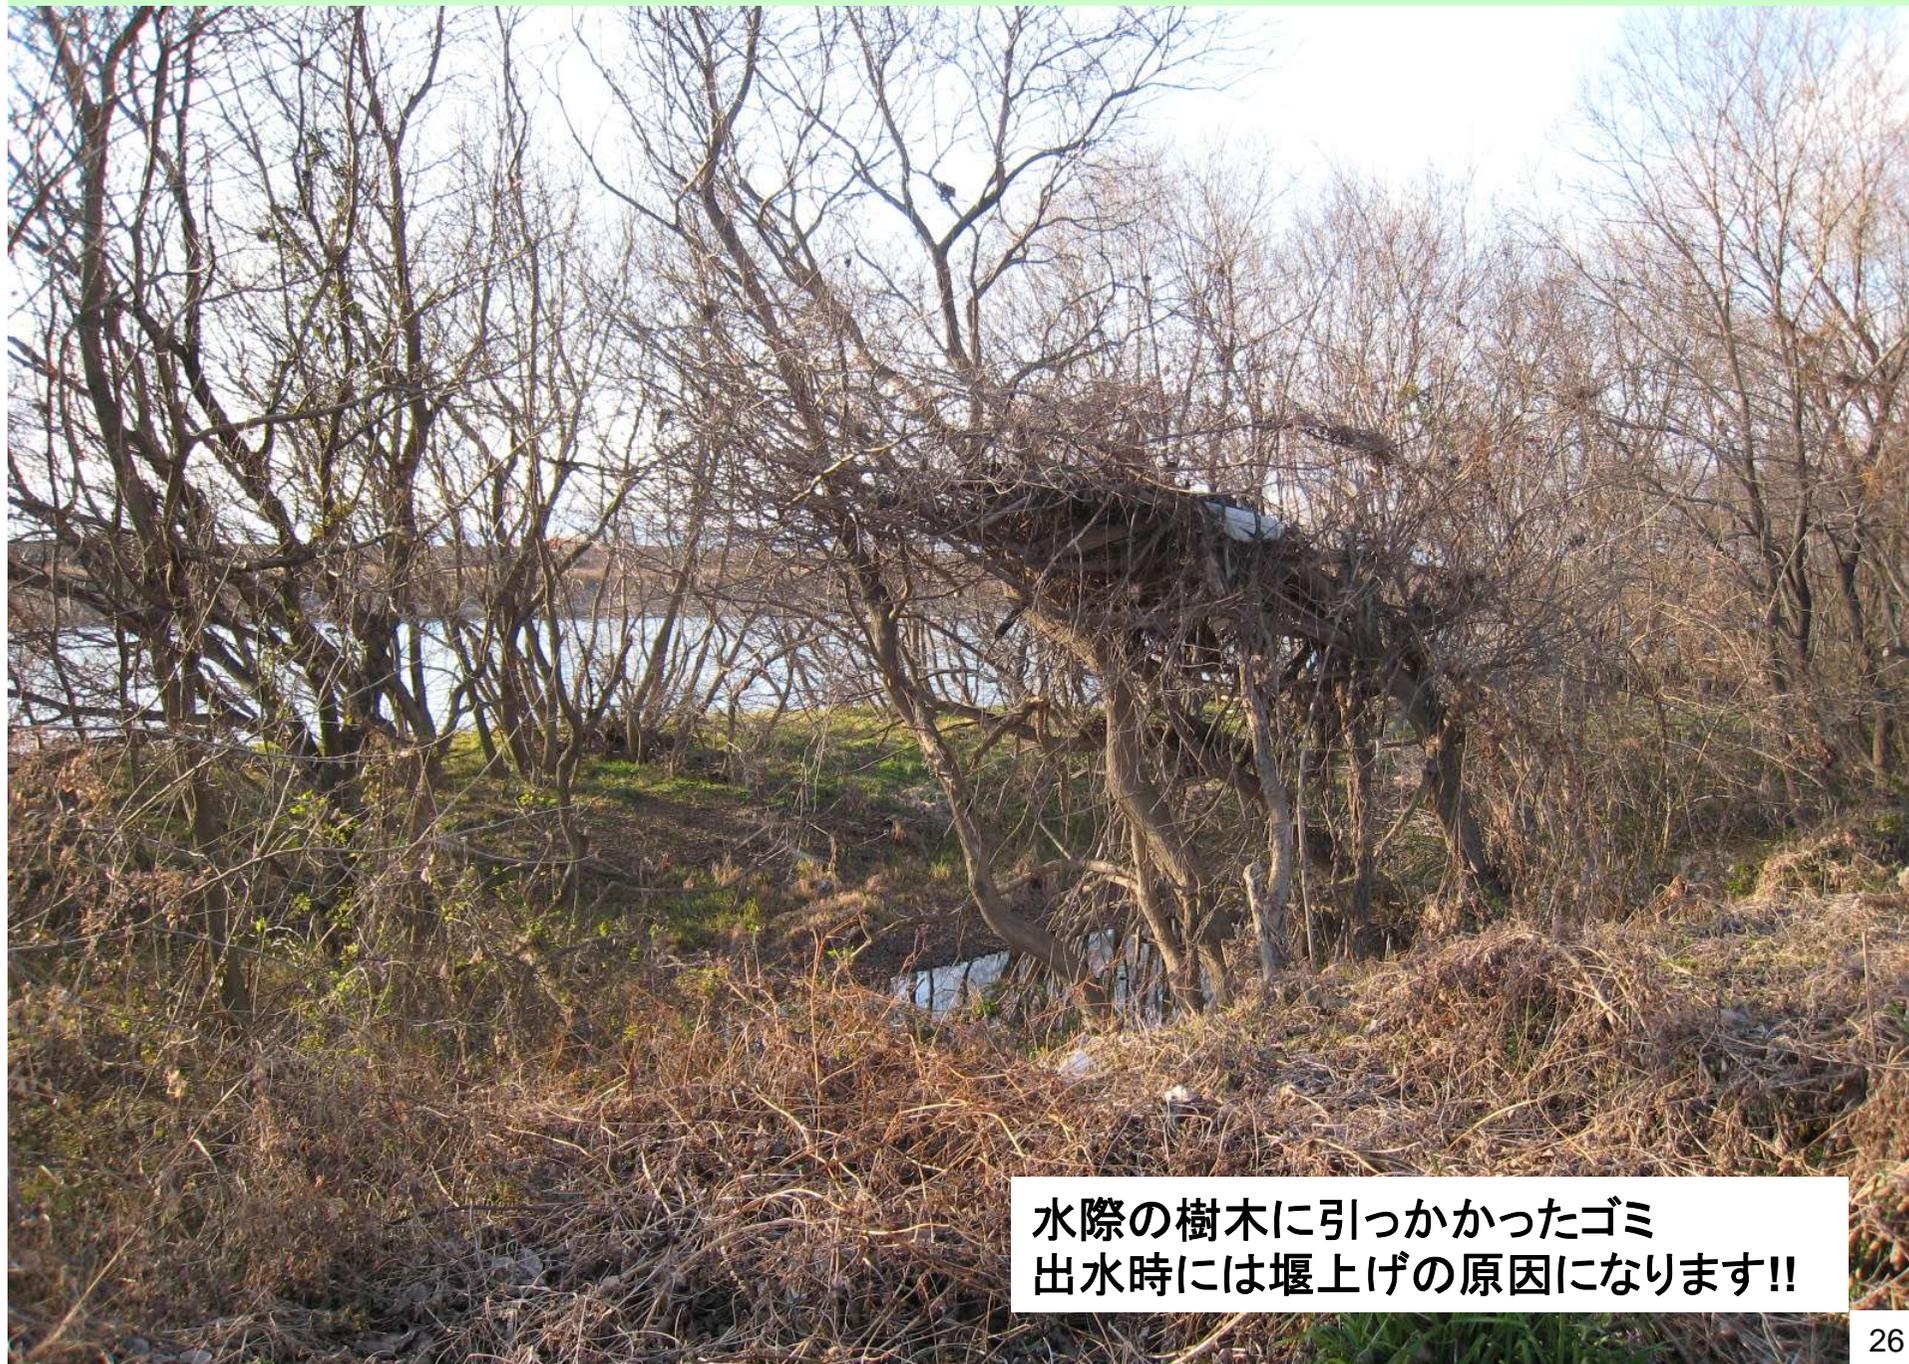
水際の樹木に引っかかったゴミ  
出水時には堰上げの原因になります!!

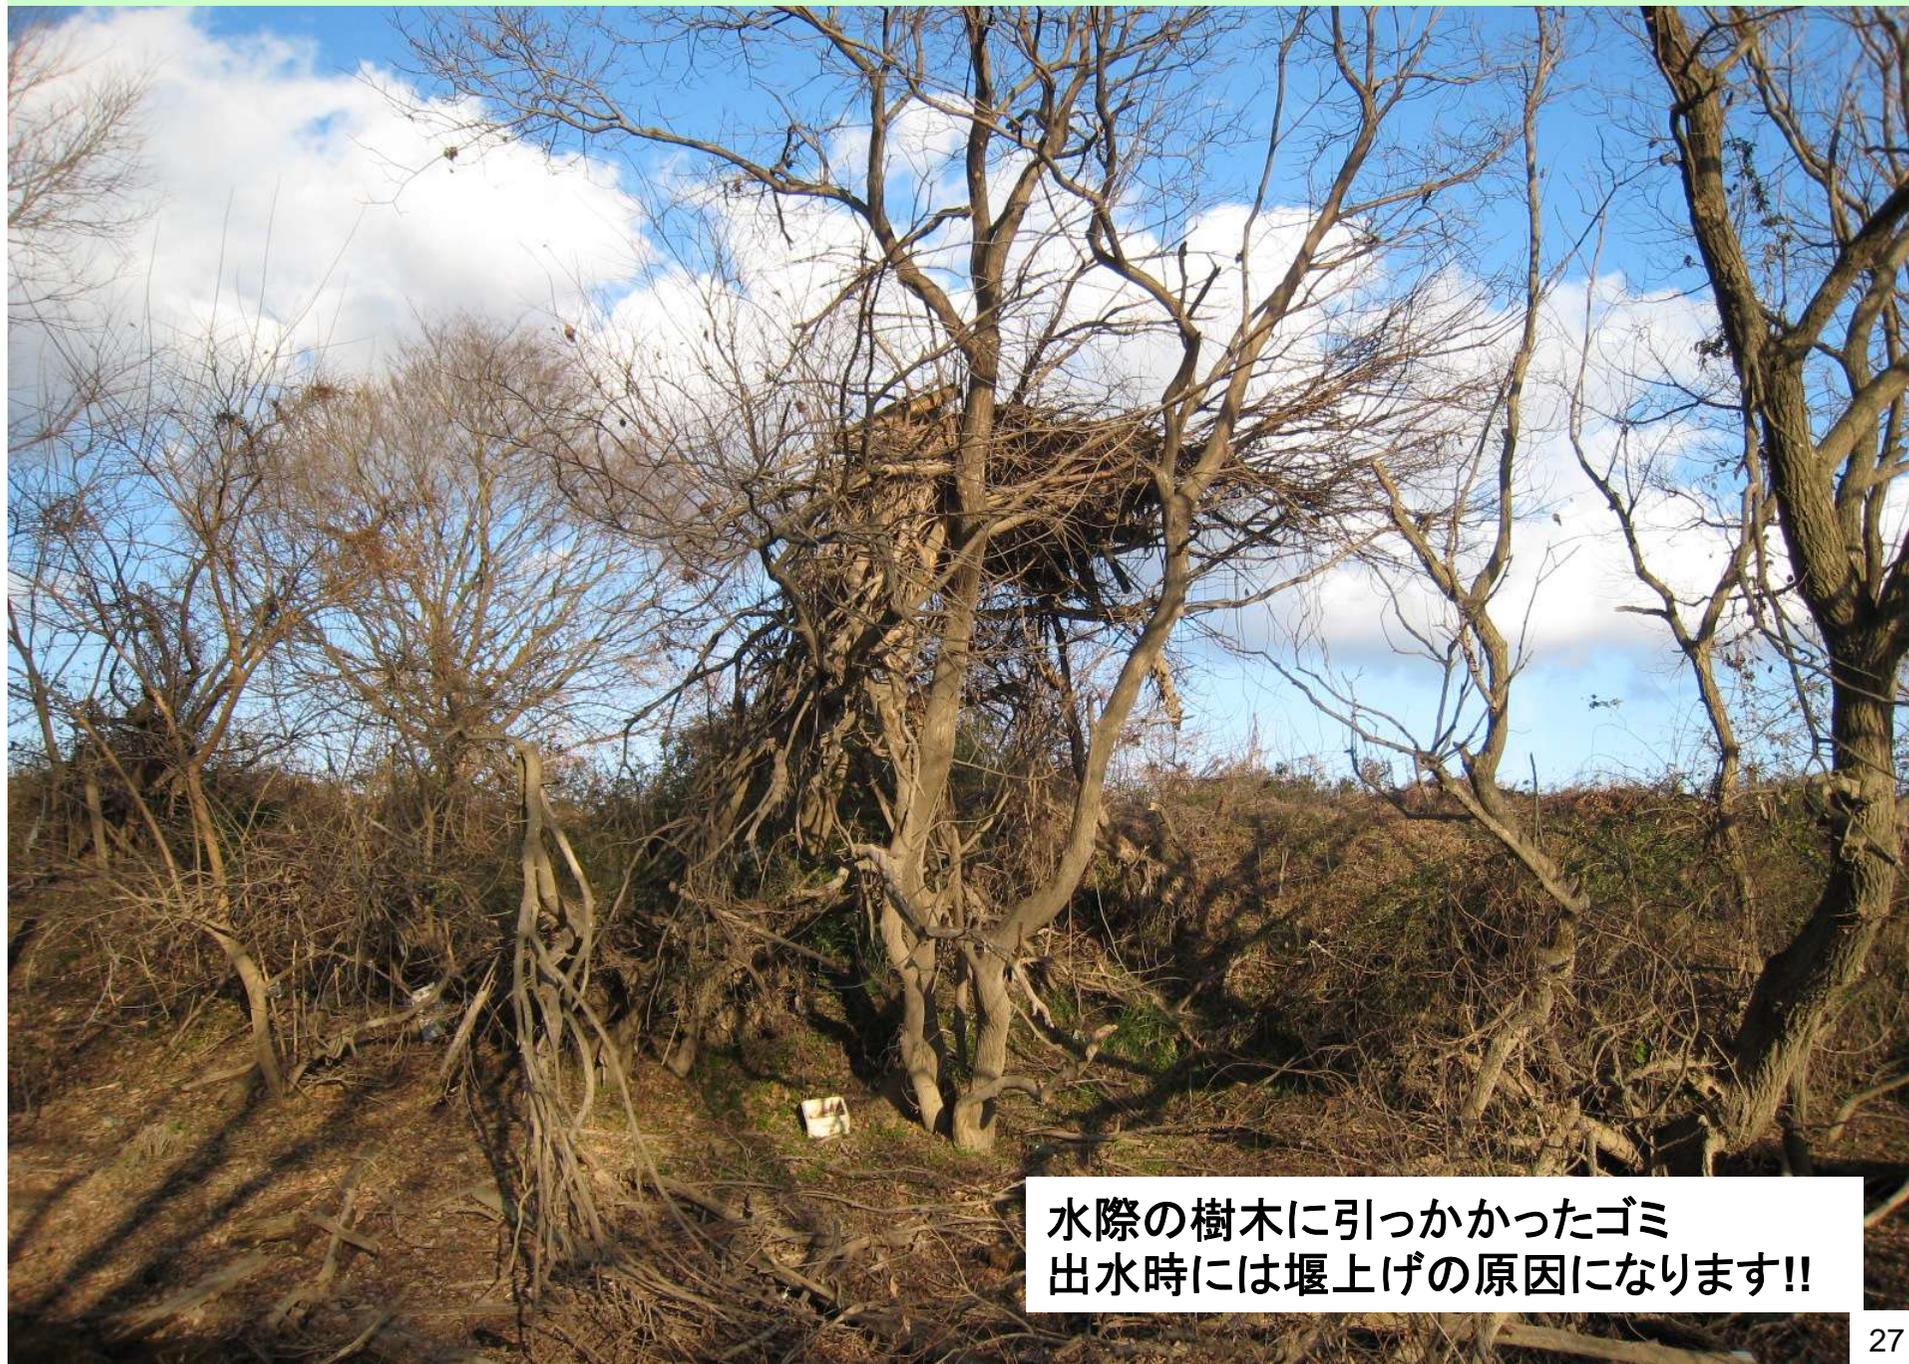
水際の樹木に引っかかったゴミ  
出水時には堰上げの原因になります!!

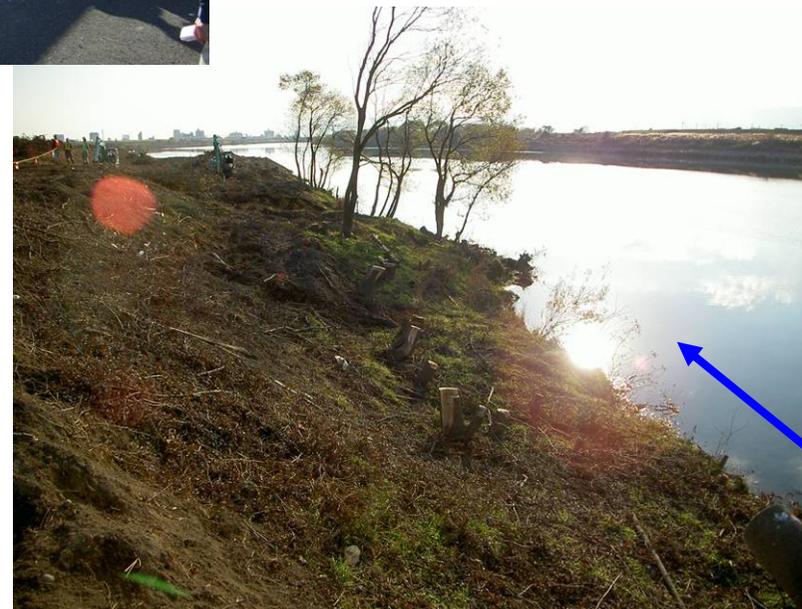
樹林化抑制のため、樹木伐開を実施した箇所。今後除根を行う予定
