# 第3回木曾三川ふれあいセミナー

## 【現地見学会】

平成21年3月14日

中部地方整備局木曾川上流河川事務所

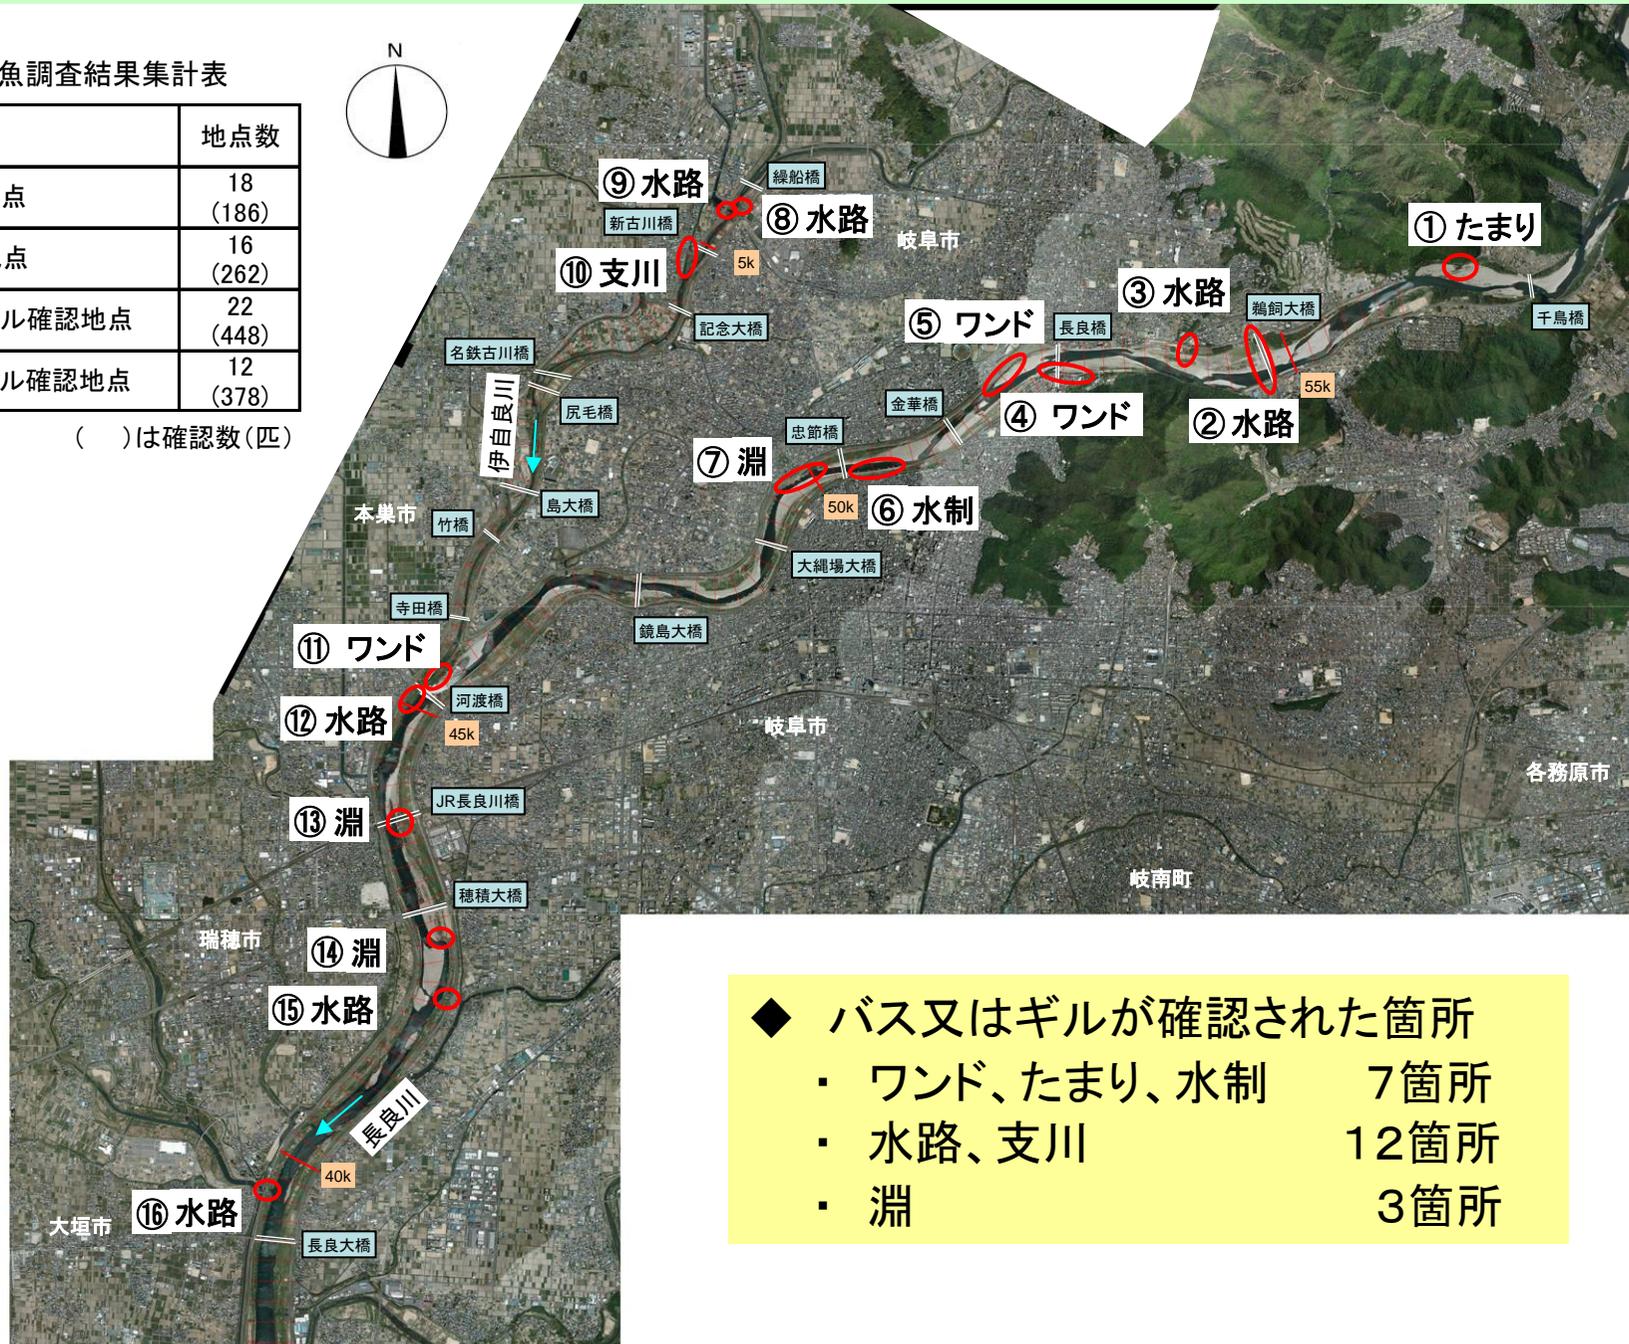
地点数
バス確認地点	18 (186)
ギル確認地点	16 (262)
バス又はギル確認地点	22 (448)
バス及びギル確認地点	12 (378)

- ◆ バス又はギルが確認された箇所
  - ・ ワンド、たまり、水制 7箇所
  - ・ 水路、支川 12箇所
  - ・ 淵 3箇所

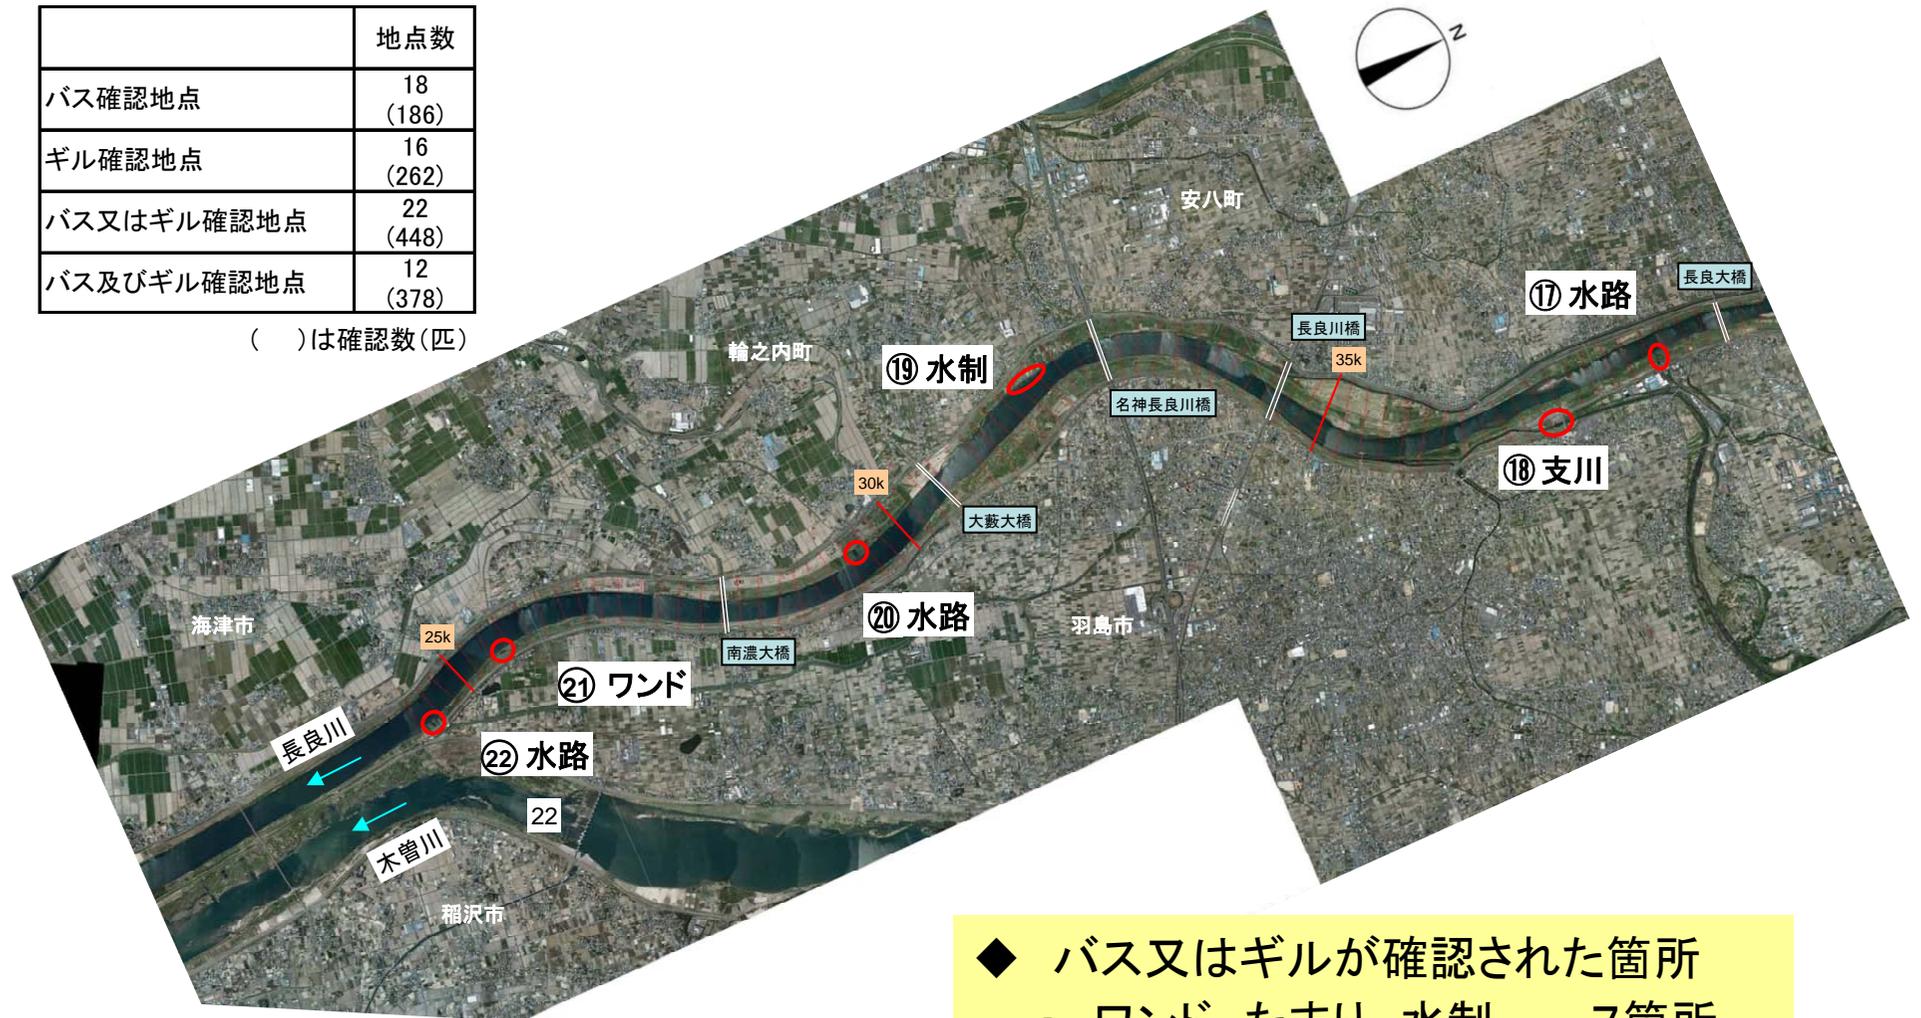
地点数
バス確認地点	18 (186)
ギル確認地点	16 (262)
バス又はギル確認地点	22 (448)
バス及びギル確認地点	12 (378)

- ◆ バス又はギルが確認された箇所
  - ワンド、たまり、水制 7箇所
  - 水路、支川 12箇所
  - 淵 3箇所
