# 長良川 樹木伐開について

# 樹木管理

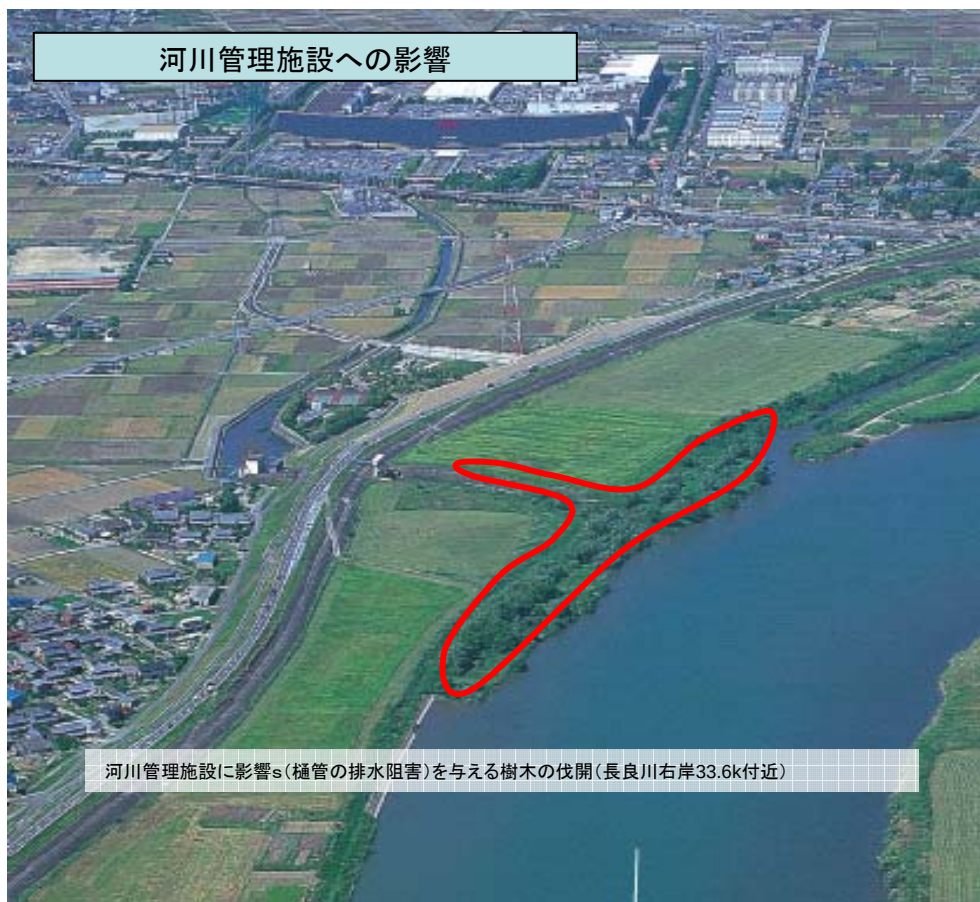
## 支川排水の阻害の例

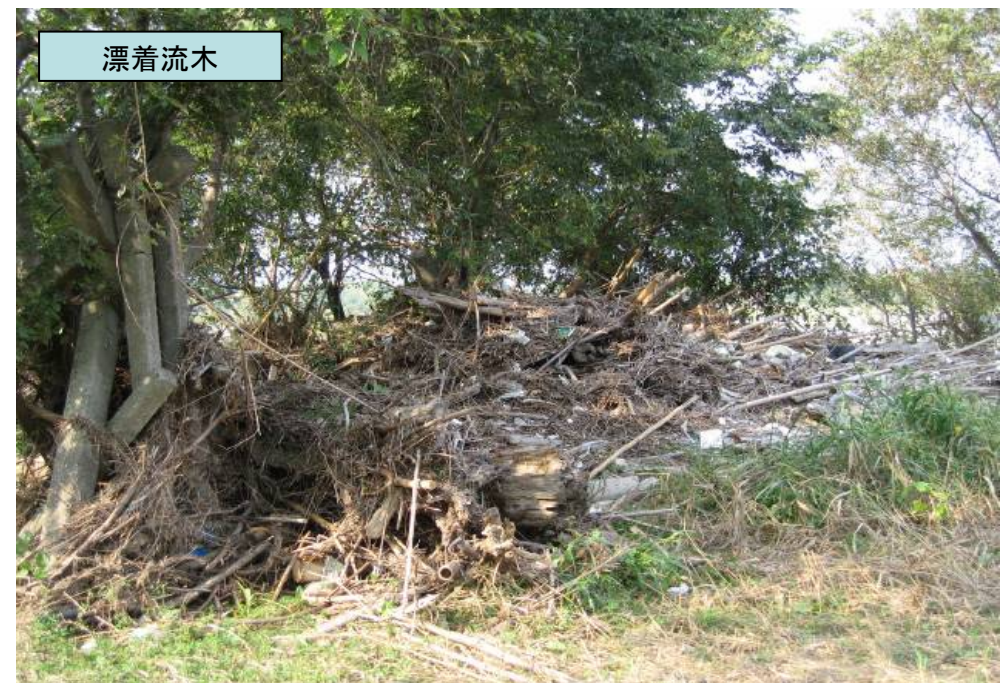
## 流木やゴミが引っかかり、流れの阻害となる例
