第3回木曾川上流自然再生検討会

【第2回検討会からの主な意見と対応】

平成21年8月21日

中部地方整備局木曾川上流河川事務所

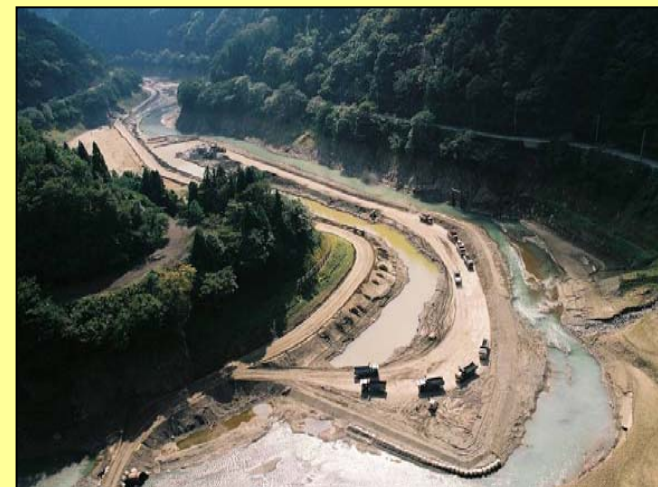
再開発事業による貯水池の掘削状況

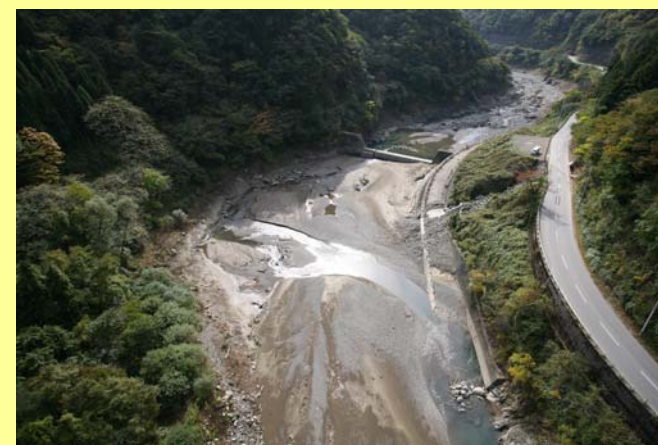
本川貯砂ダムの堆砂状況

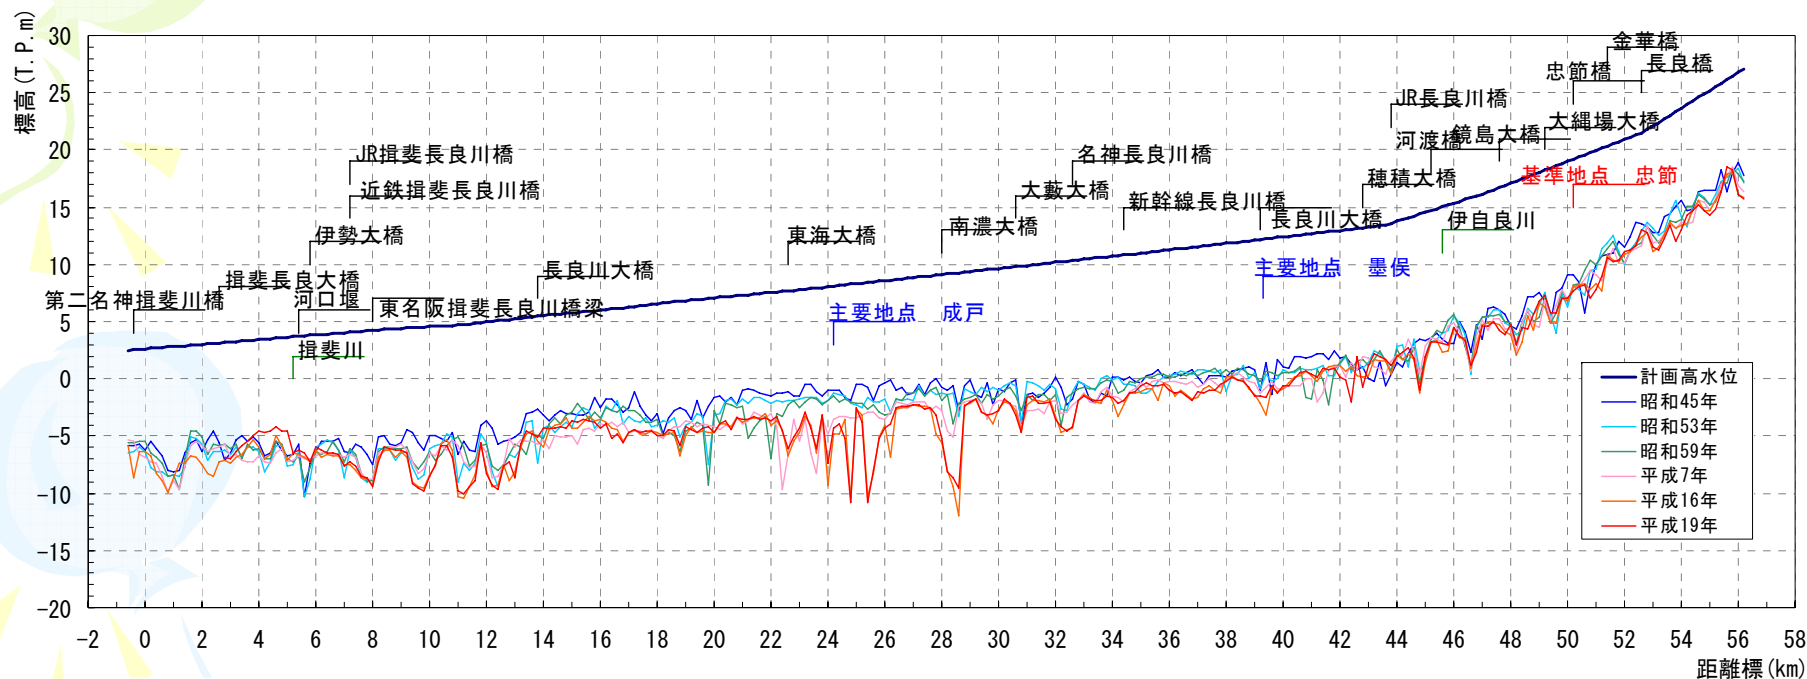
最深河床高の経年変化(長良川)

- 最深河床では、24～25k付近、28k付近において河道掘削の終了前後の平成7年～平成16年に大きく局所洗掘が生じている。
- H19年を加えた最深河床の変化では、H16からH19に局所洗掘の進行等大きな変化は無く、近年は比較的安定していると考えられる。

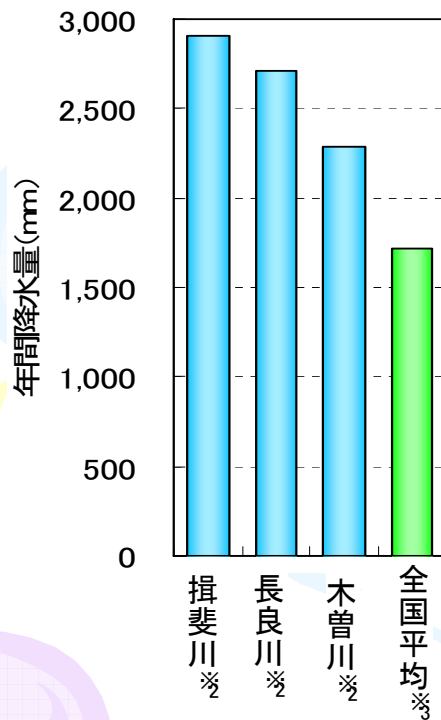
木曾川水系の年間降水量※1

A: 木曾三川の流域の平均降水量は約2,500mmであり、全国平均の約1,700mmを大きく上回る。
なかでも長良川、揖斐川の源流域、及び木曾川の御岳山周辺は、3,000mmを超える多雨地帯である。

年間降水量は、『揖斐川>長良川>木曾川』となっている。

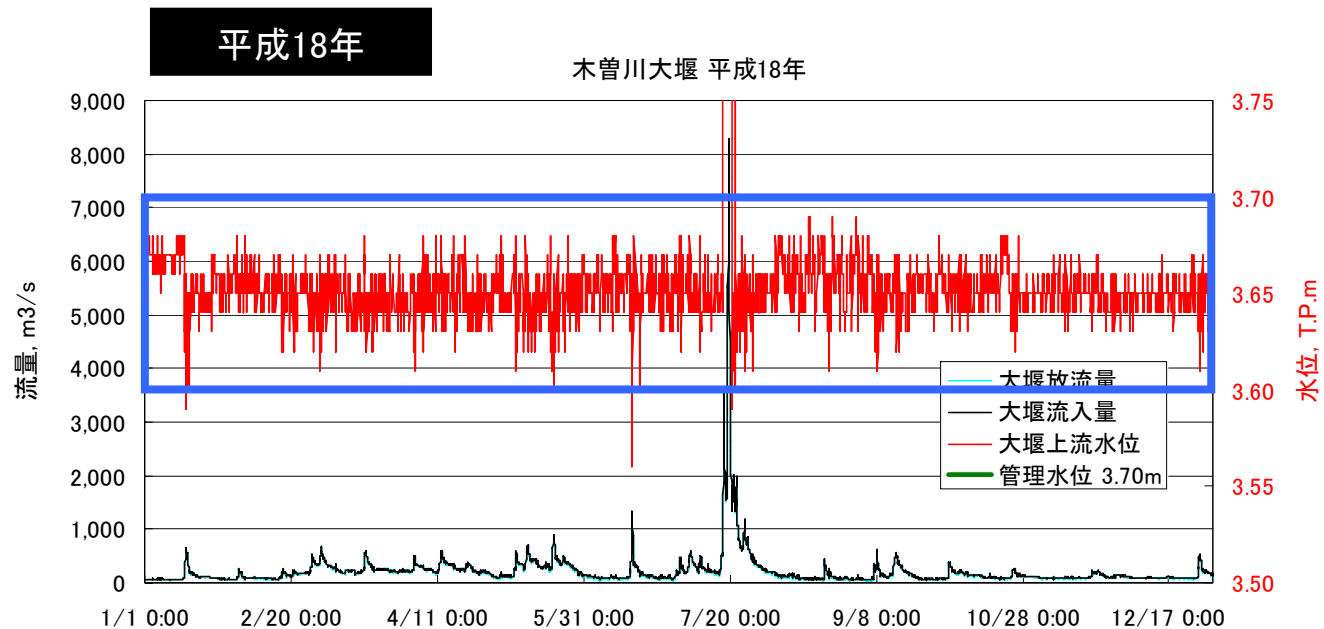
木曽大堰の運用
平常時のハイドログラフ

A: 上流水位は、小規模な出水を含めて、年間を通しておおむね3.60～3.70mで維持されている。

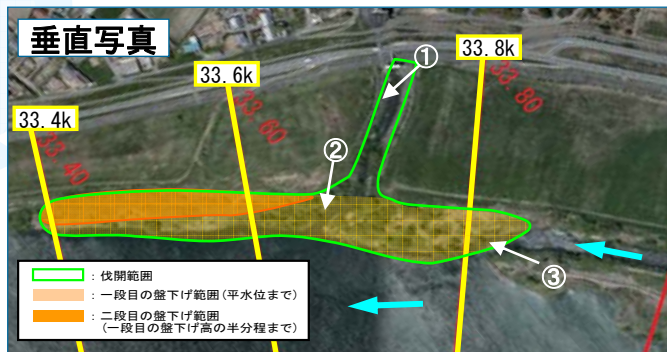
<伐開方法>

- 支川合流部・排水樋管の吐口付近に繁茂し、排水の硫化を阻害する密集度の高い樹木群を全伐開・抜根し、排水路内の土砂の再堆積を防止、排水機能の維持を図る。
- 土砂が堆積している箇所は盤下げを行うことにより、伐開後の萌芽・再生の抑制や流下能力の向上を図る。階段状の切下げを行うことにより冠水頻度に変化を与え、多様な水際の草本類の回復を図り、水際湿地の再生を促進する。

A: 盤下げ方法は、階段状の切下げを行うことにより冠水頻度に変化を与え、多様な水際の草本類の回復を図り、水際湿地の再生を促進することをイメージした方法を考えている。河川巡視や水辺の国勢調査で定期的なモニタリングを考えている。

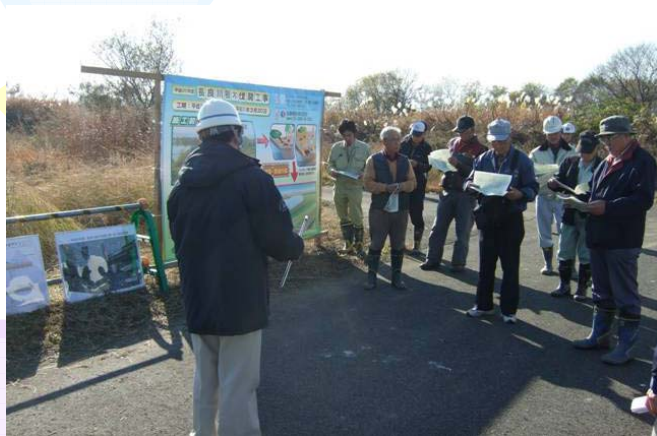
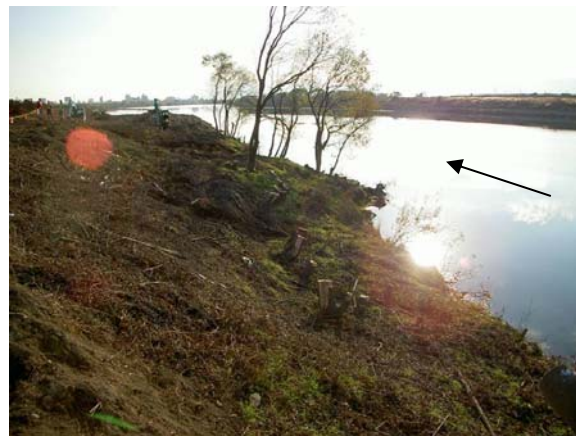
樹林化抑制のため、樹木伐開を実施した箇所。今後除根を行う予定
