第5回木曽川上流自然再生検討会

【資料】

平成23年7月1日

中部地方整備局木曽川上流河川事務所

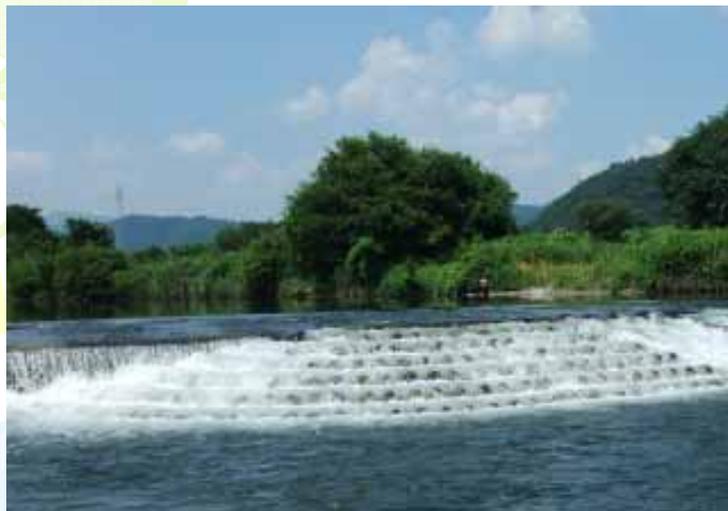
揖斐川第8床固 (棚田式魚道)

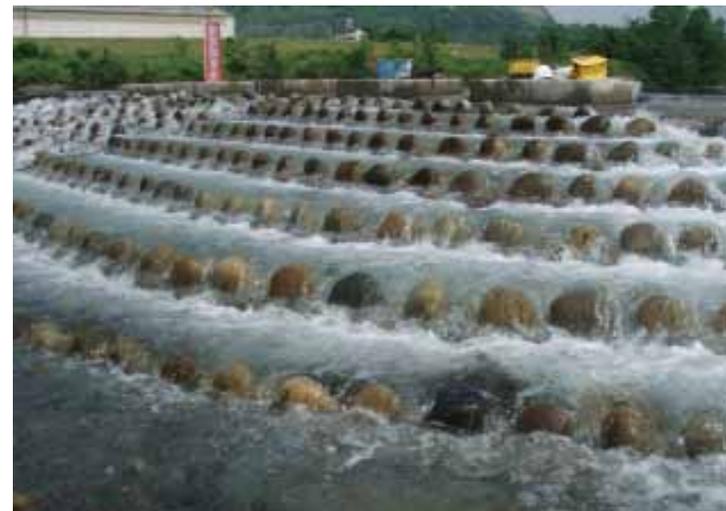
根尾川第4床固 (棚田式魚道)

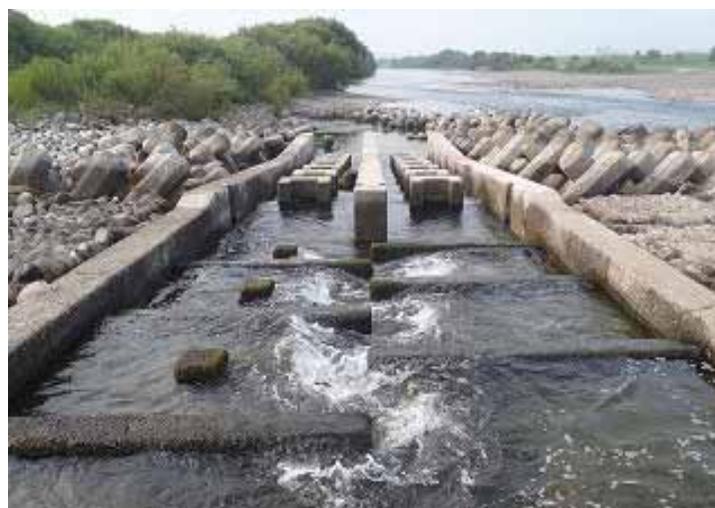
揖斐川第5床固 (アイスハーバー式魚道)

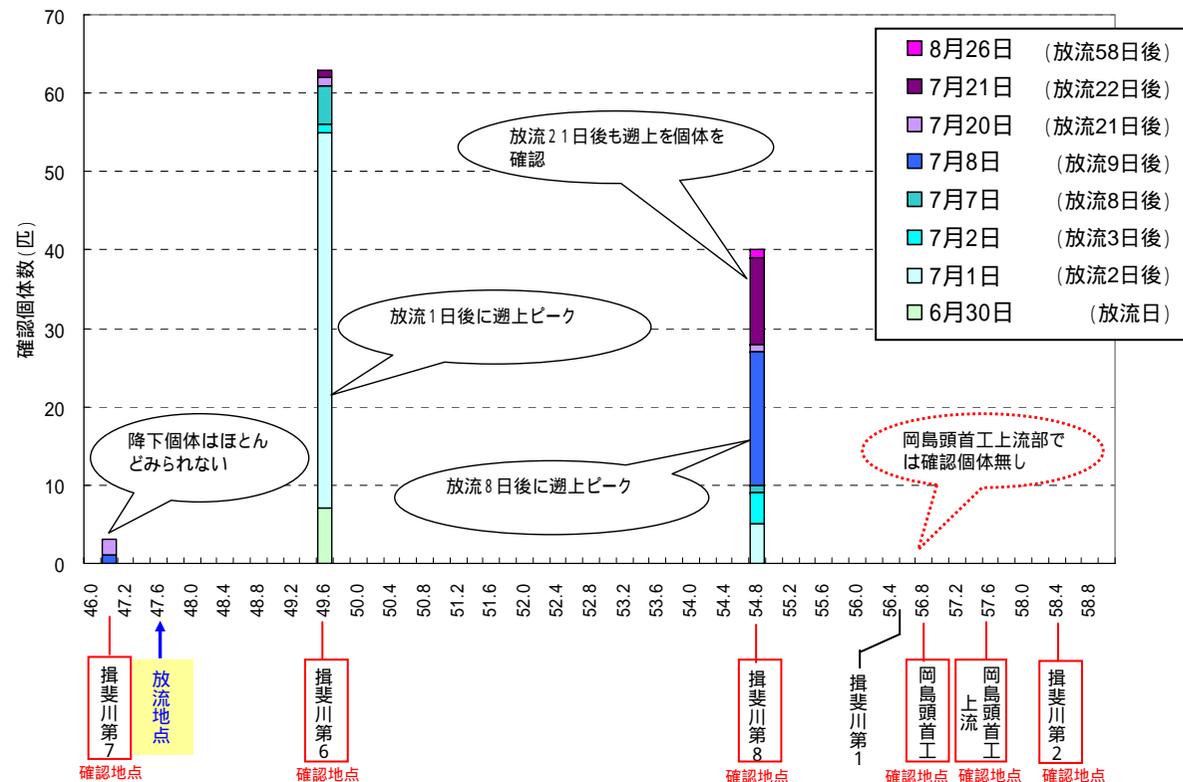
図-養殖アユの確認状況と調査地点の位置関係

養殖アユは、揖斐川第7床固上流(47.5k付近の左岸)で約8,700匹放流し、放流当日に遡上を開始し、揖斐川第6床固(放流地点から約2km)まで遡上、放流2日目には揖斐川第8床固(放流地点から約7km)まで遡上した。

揖斐川第8床固下流部では放流8日目に遡上数のピークがみられ、放流21日後も遡上個体を確認した。

一方、岡島頭首工上流部の2地点では養殖アユは確認されておらず、**岡島頭首工が連続性のボトルネックである可能性が示唆された。**

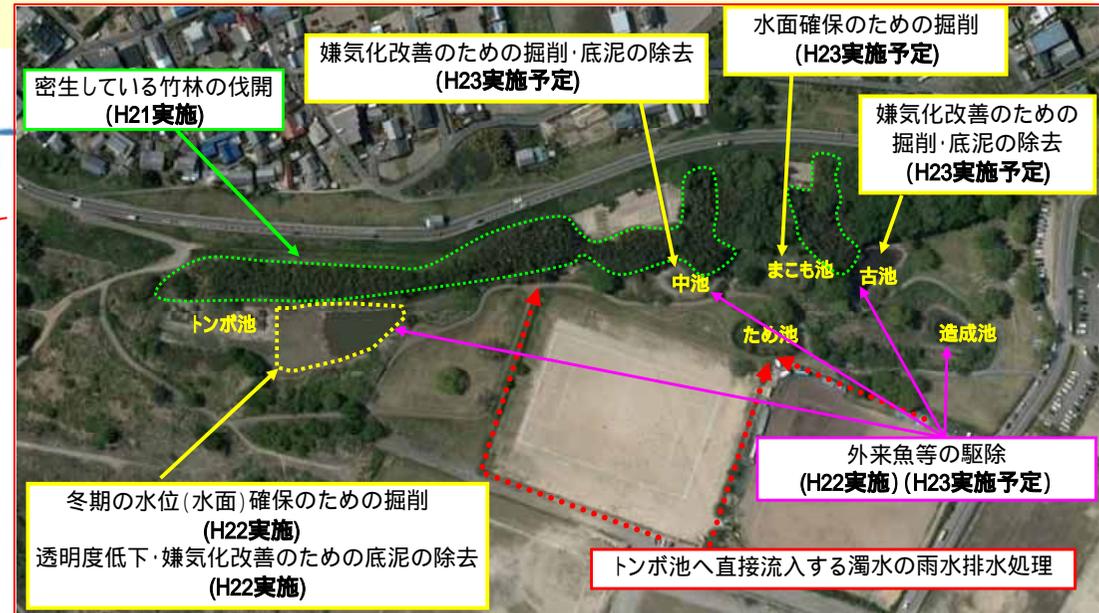
現在のトンボ池等は、底泥が堆積し、夏期には嫌気化している。また、周辺ではトンボの餌となる昆虫が生息する草地が密生した竹林に置き換わり、降雨時には濁水が池に流入するなど周辺環境の悪化が見られる。

生息環境の悪化した現在の状況

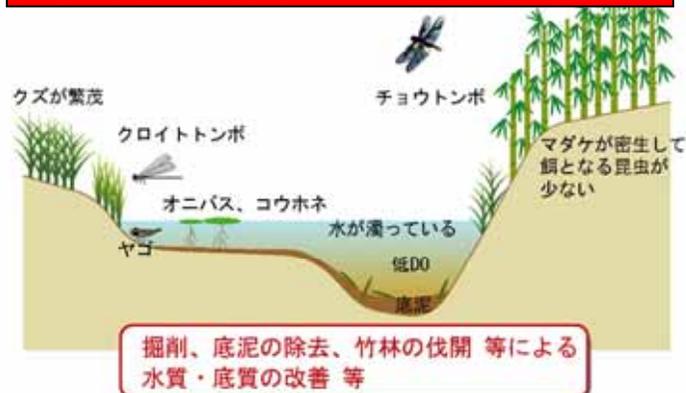
特に課題の見られる池において**底泥の除去**を実施するほか、**密生した竹林は伐開し**、多様で希少なトンボの**生息環境の改善**を図る。

改善後のイメージ

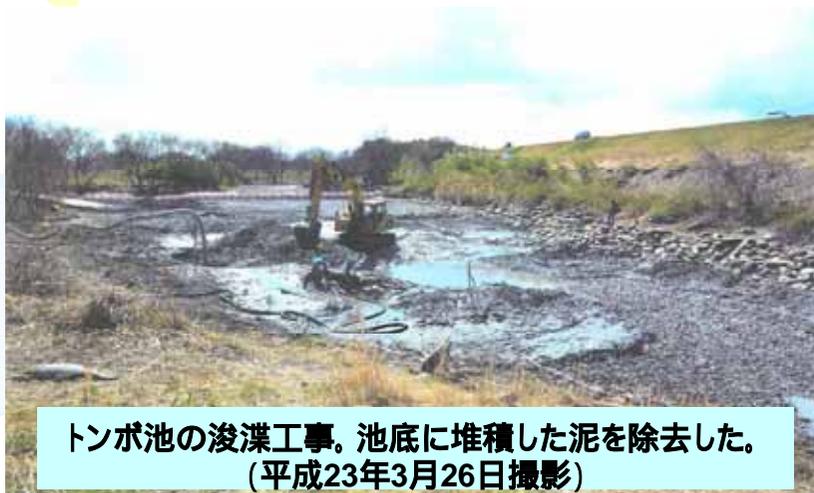
(1) 浚渫の実施

平成23年3月~4月に、トンボ池の浚渫および底質の復元対策を実施した。継続してモニタリングを実施し、トンボ池の再生状況を確認する。

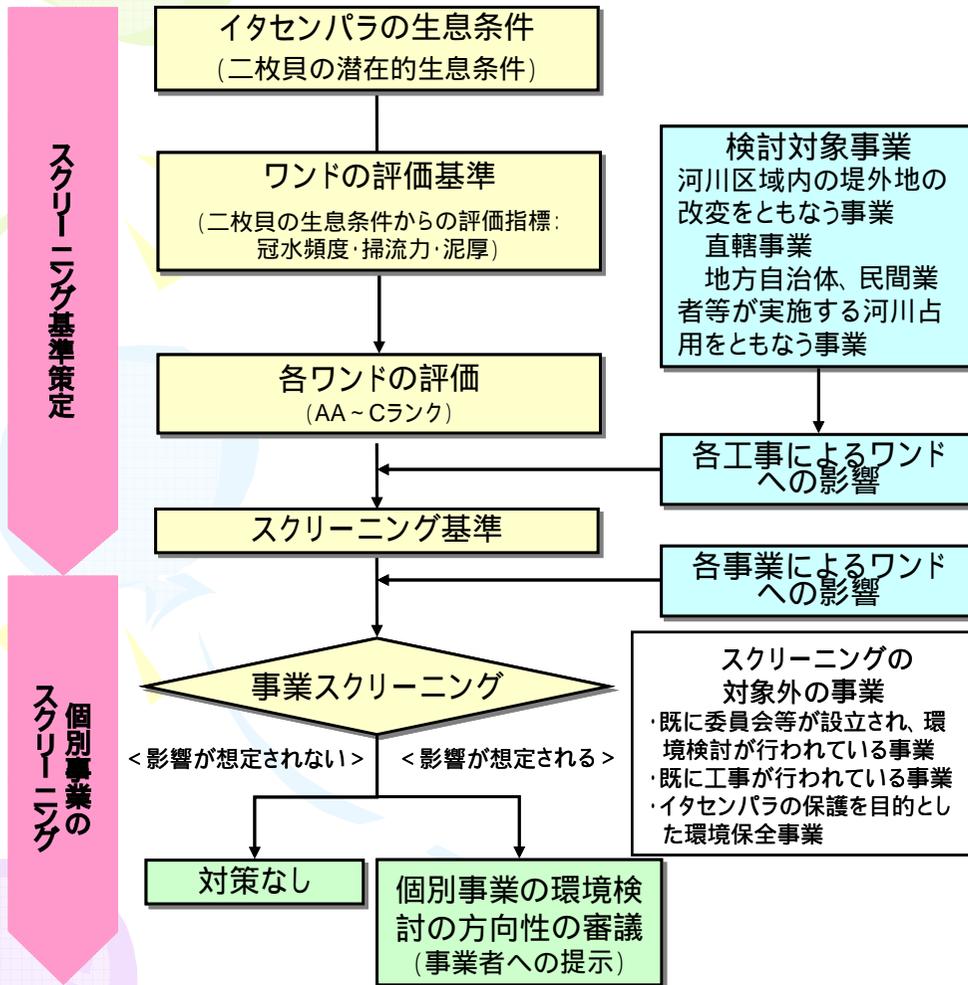
図 事業スクリーニングの流れ

- ・事業(工事)によるイタセンパラが生息するワンド等の劣化防止に向けて、検討対象事業のスクリーニングを行い、環境検討の必要性について検討を行う。

- ・対象種：イタセンパラ
(イタセンパラの再生産の必須条件である二枚貝についても対象とする)
- ・対象地域：木曽川24 km付近(馬飼頭首工下流)
~ 約43km付近のワンド等
- ・対象事業：河川区域内の改変をともなう事業

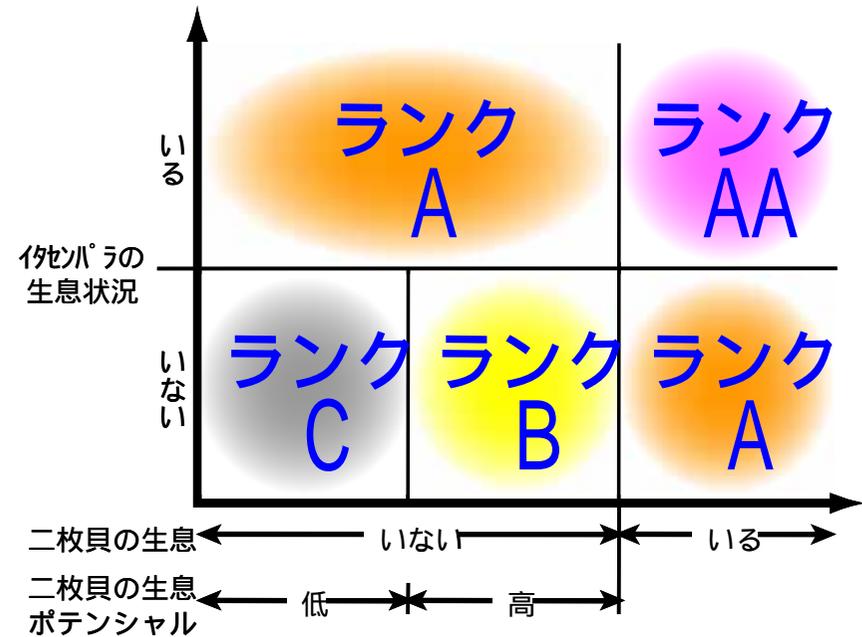
図 ワンド評価(ランク分け)

対象魚類・二枚貝類の生息確認状況及び、二枚貝類の潜在的な生息場所としての評価結果を踏まえ、AA～Cの4つのランクでワンドを評価

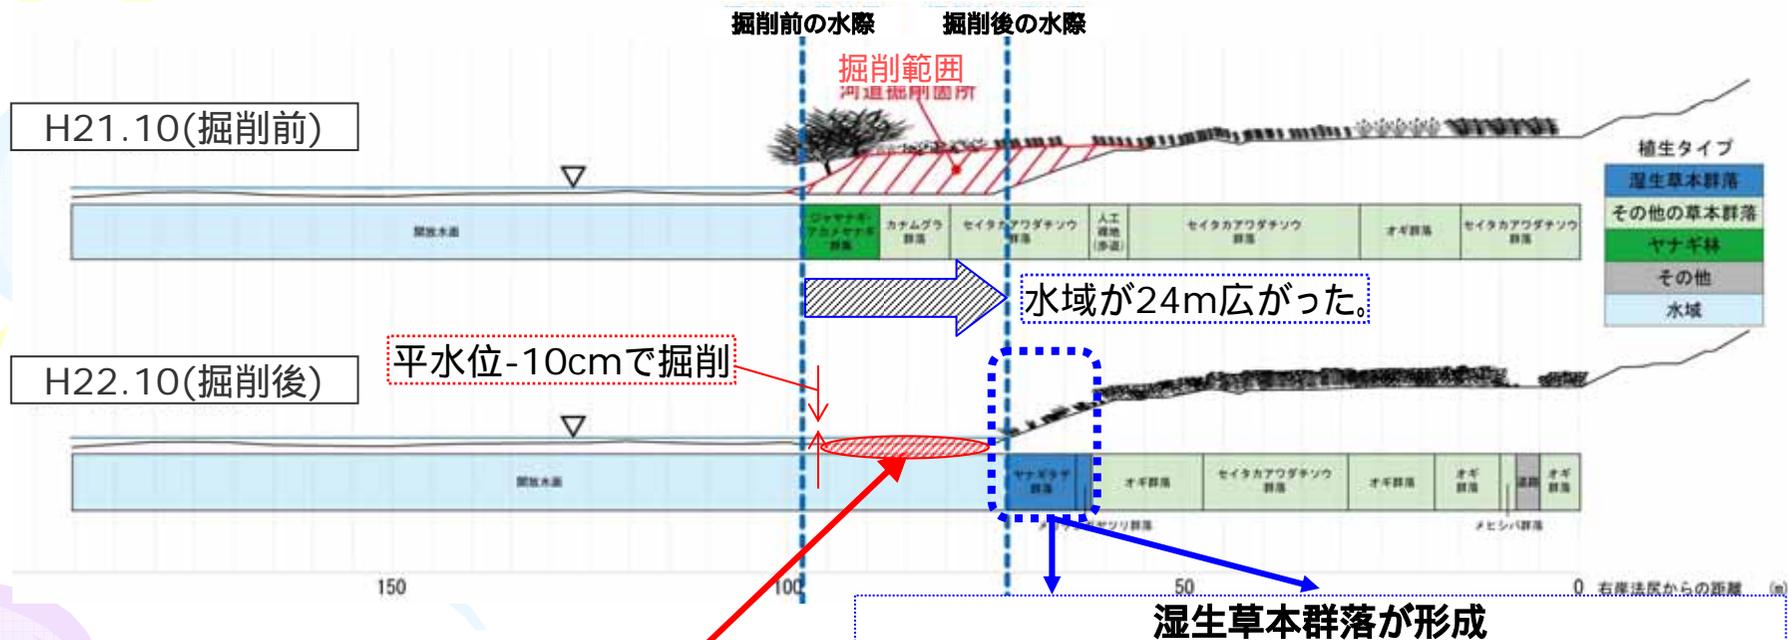
河道掘削により水際が約24m後退し、水域が広がった。広がった範囲に沈水植物も定着していることが確認された。

法面下部に、1年草のヤナギタデや外来種のメリケンガヤツリが優占する新たな湿生草本群落の形成が確認された。

沈水植物が定着

ヤナギタデ群落

メリケンガヤツリ群落

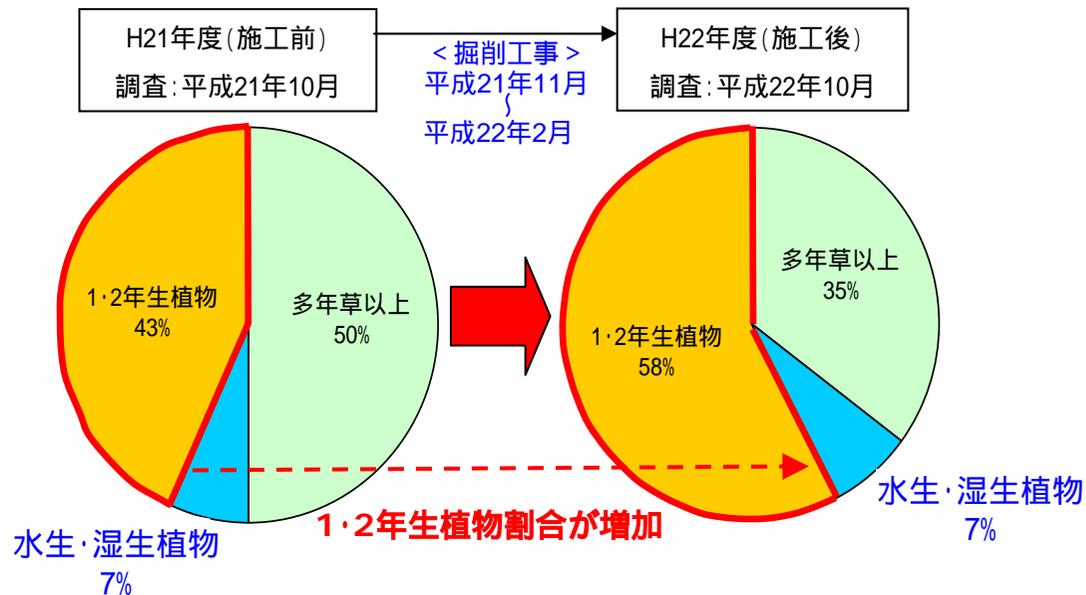
掘削前後で、**1・2年生植物の種数割合が大きく増加している。**
掘削後、一部ではあるが早くも**ヤナギ類の侵入**も見られている。

水域から水際において、水生・湿性植物が占める割合に大きな変化はないが、1・2年生植物の占める割合が大きく増加。

河道掘削により、常時冠水する範囲が増加し、沈水植物や湿生植物が確認されたことから、**現状では、水生・湿生植物環境が創出されている**と考えられる。ただし、ヤナギ類の侵入も確認されているため、**ヤナギ林の形成や乾性植生への遷移に留意**する必要がある。

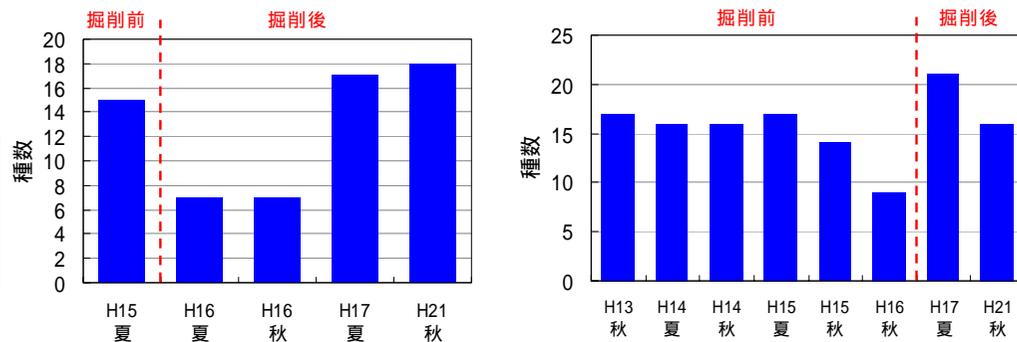
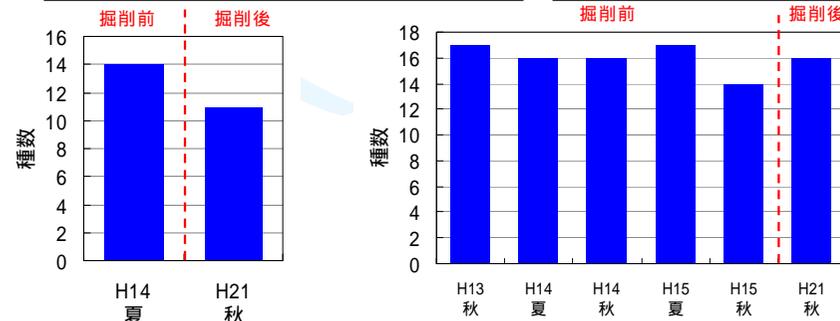
図 各地区の種数の変化

すべての調査地区で、ツチフキやメダカ等の**止水を好む種が確認**された。また、掘削後は種数が増加する傾向が高い。

L地区: 止水を好む種(ツチフキ、コイ、フナ等)を多く確認

G地区: 止水を好む種(ツチフキやメダカ等)を継続して確認

F地区: 止水を好む種(タモコ、ツチフキ、メダカ等)を多く確認

I地区: 止水を好む種(ツチフキ、コイ、メダカ等)を多く確認

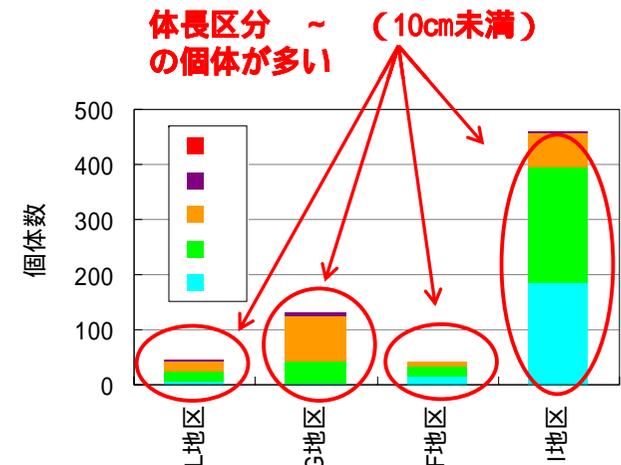
図 各地区の体長区分別個体数

体長区分の個体数では、**体長区分 ~ (10cm未満)**の個体数が多い。また、I地区(新幹線揖斐川橋)では、**体長区分 : 3cm未満の個体(主にコイ科稚魚、メダカ)**が多い。

保全したワンドや創出した水際湿地にできたたまりは、コイやフナ等の産卵場として利用され、**良好な稚仔魚の生育場**となっている。

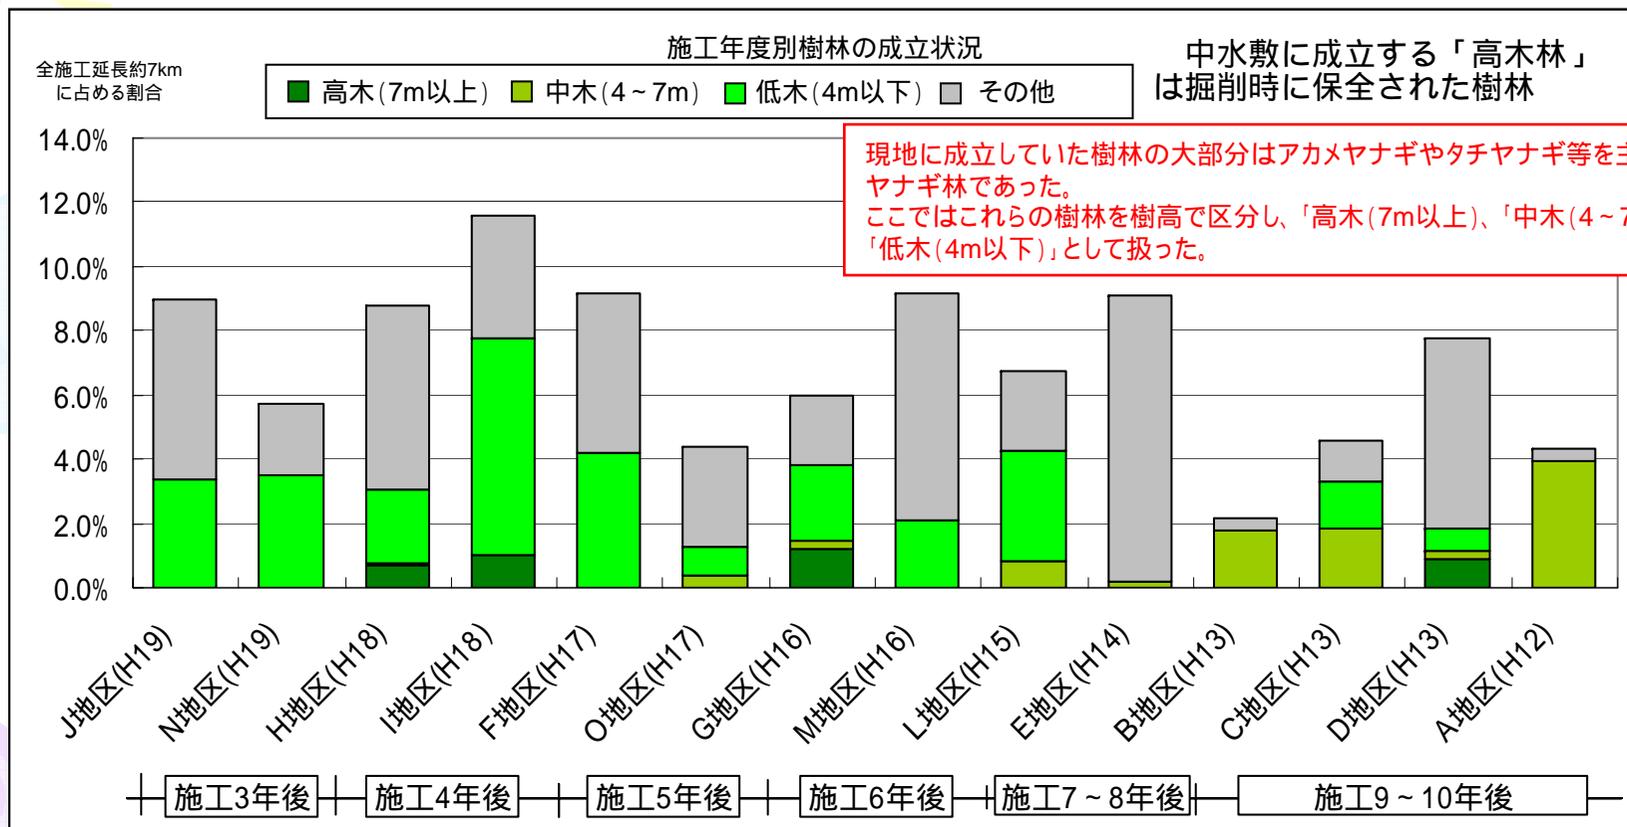
掘削後 3年程度でヤナギ低木林が見られ、約9年後には中木化してヤナギ林が形成。

「その他」: 施工範囲に存在する樹林以外の環境(草地、自然裸地、水面等)

掘削後は、**湿地環境が創出**されていることが確認された。
掘削高により**冠水頻度が変わるため、樹林化が発生**している箇所がある。引き続きモニタリングを継続し注視していく。

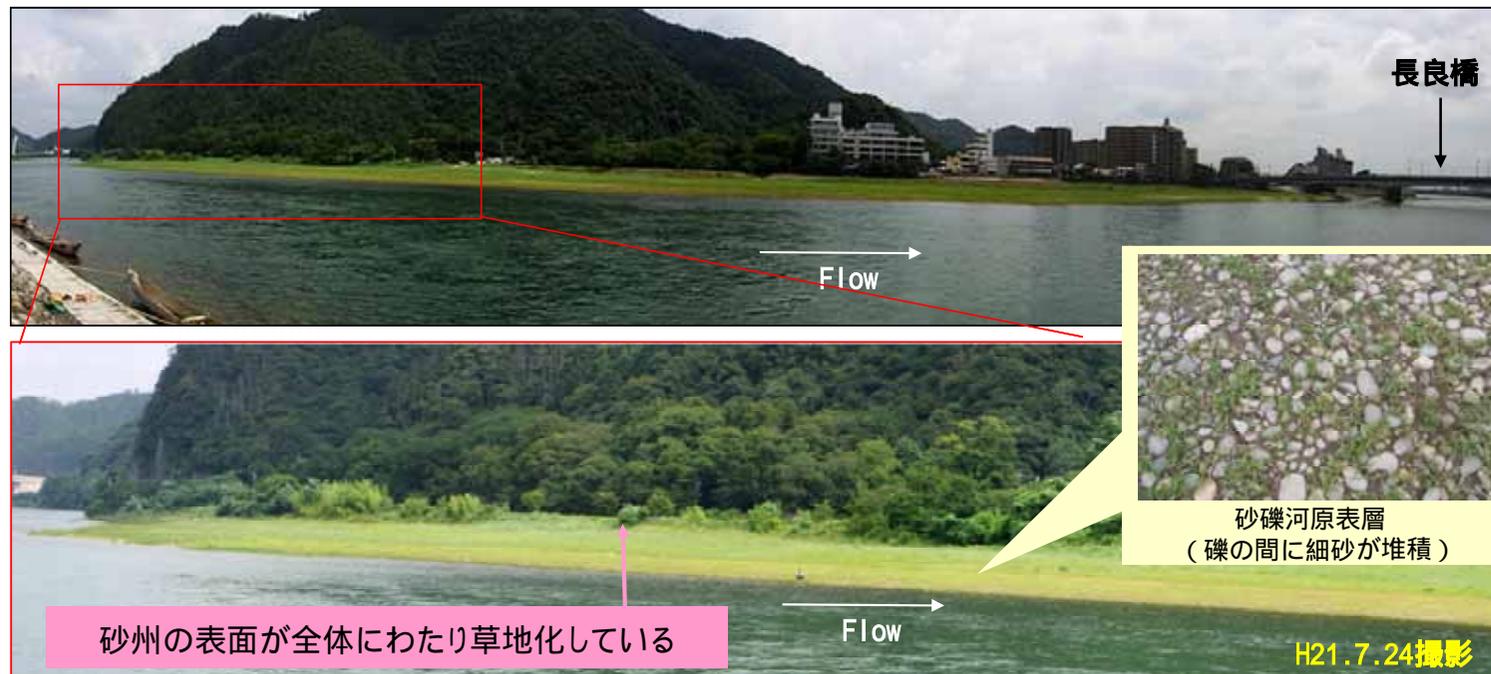
砂州の表面が全体にわたり草地化している

砂礫河原表層
(礫の間に細砂が堆積)

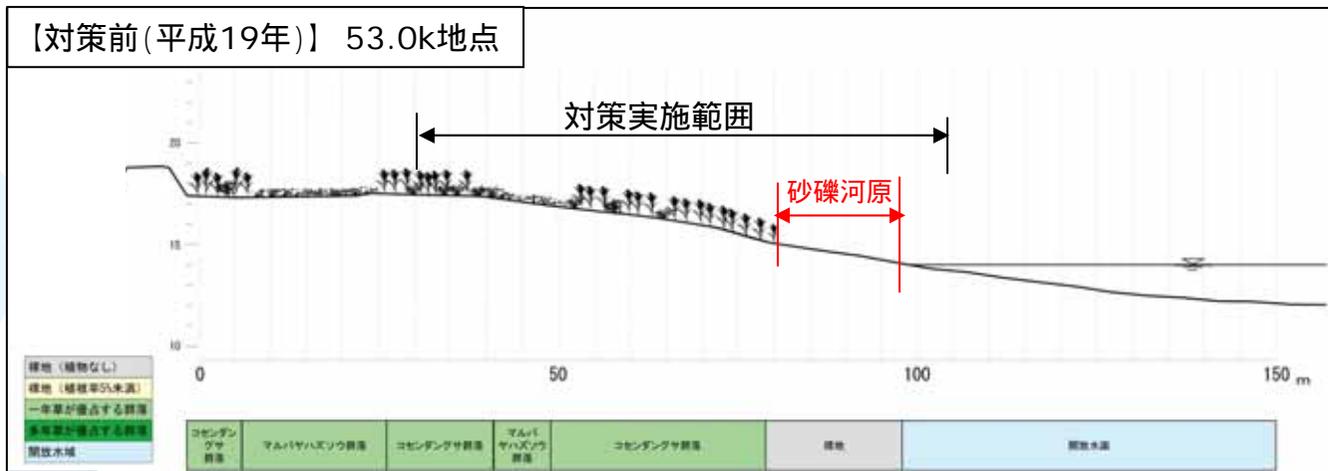
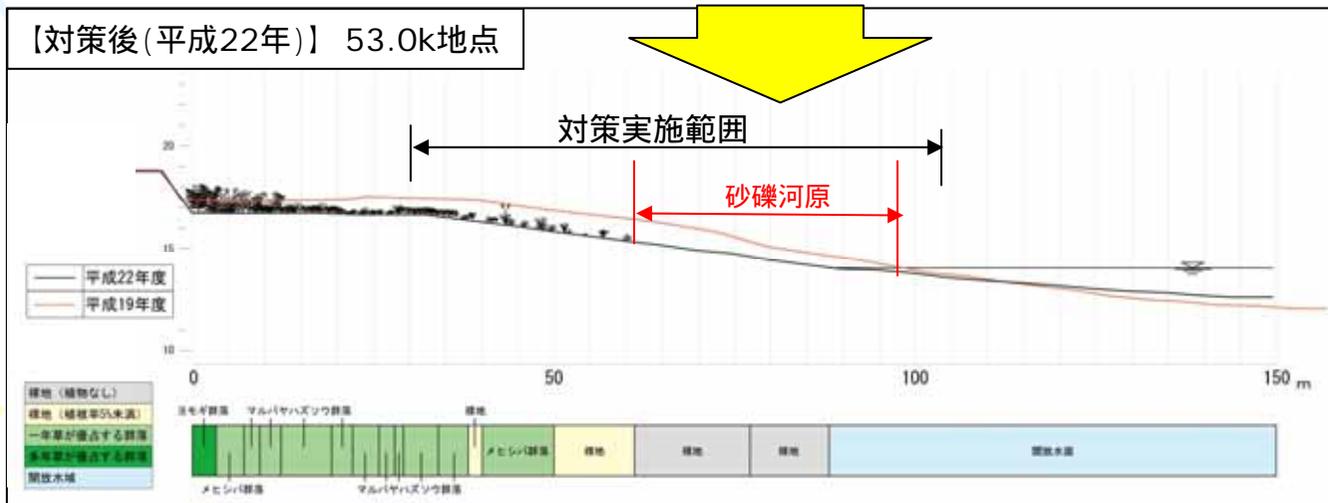
対策を実施した範囲において、**砂礫河原の範囲が拡大した。**

多年草群落は堤防側に偏って分布し、水際に行くに従って一年草群落、裸地へと変化する。

53.0k、53.2k、53.4k地点の調査で、メヒシバ群落、マルバヤハズソウ群落、ヨモギ群落、メドハギ群落を優占種として確認。外来種はセイタカアワダチソウ群落、シナダレスズメガヤ群落を確認。

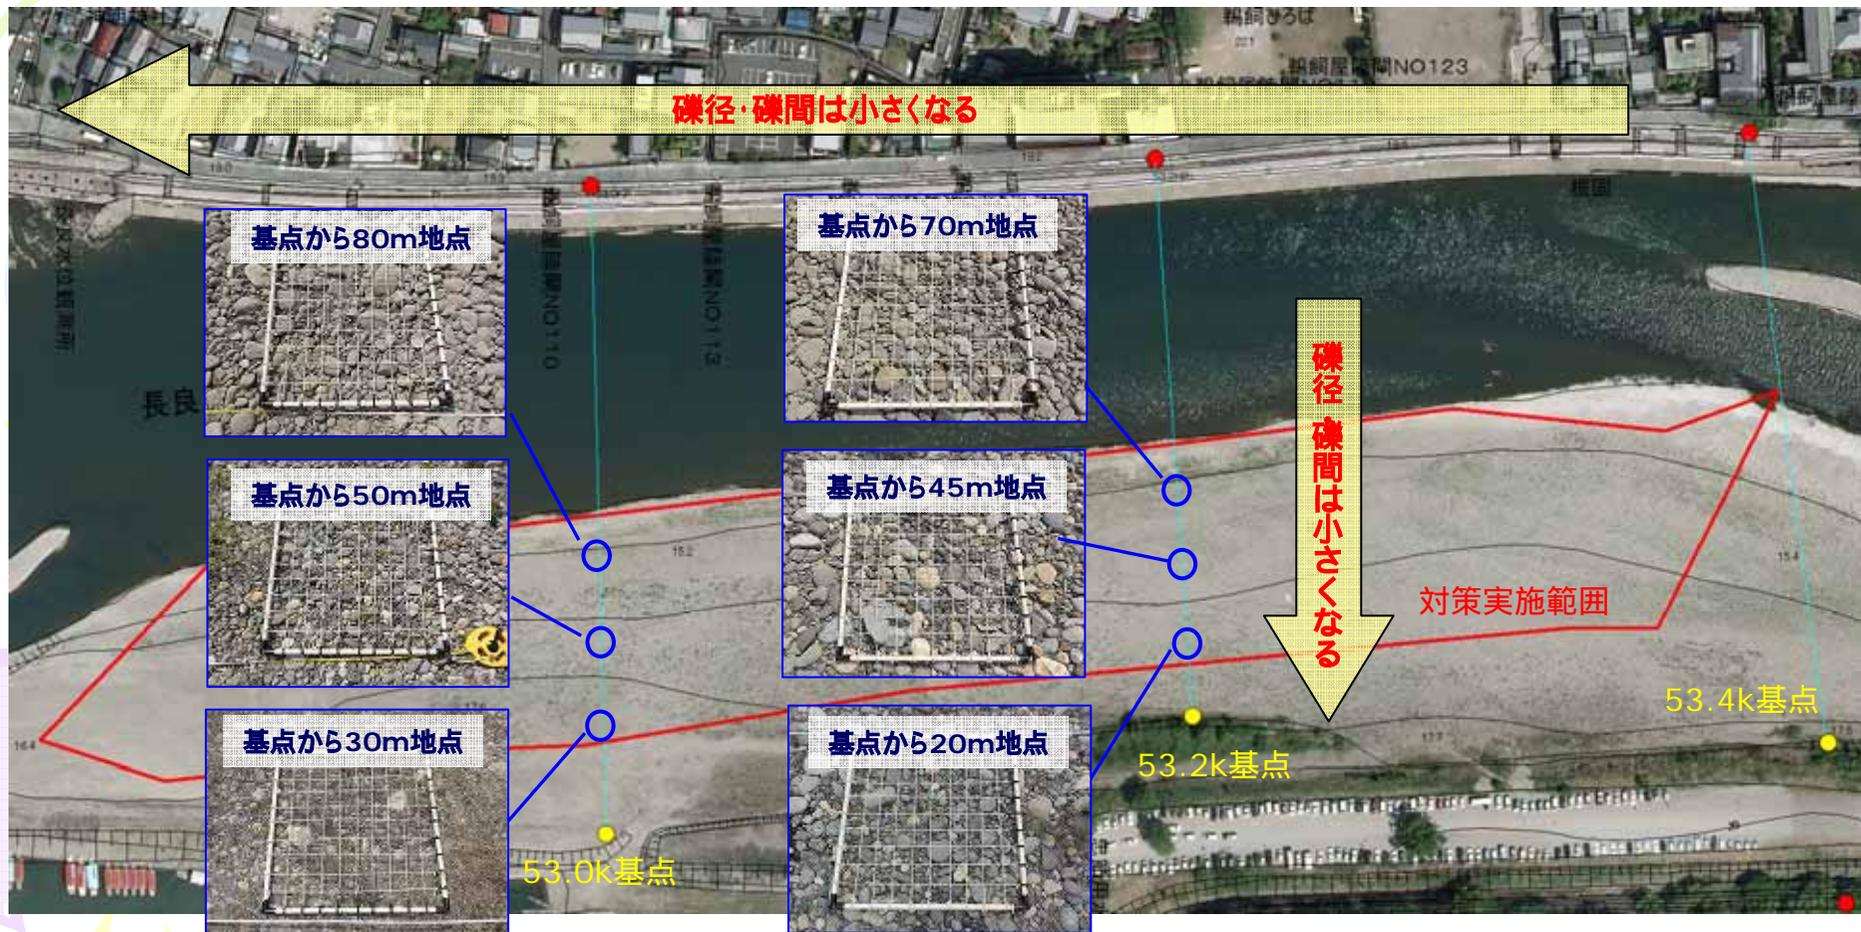
河床材料の縦断的な傾向は、上流から下流に向かって礫径および礫間が小さくなる。
河床材料の横断的な傾向は、堤防に向かって礫径および礫間が小さくなる。礫間の砂やシルトが多くなるにつれ、安定した草地植生が分布している。

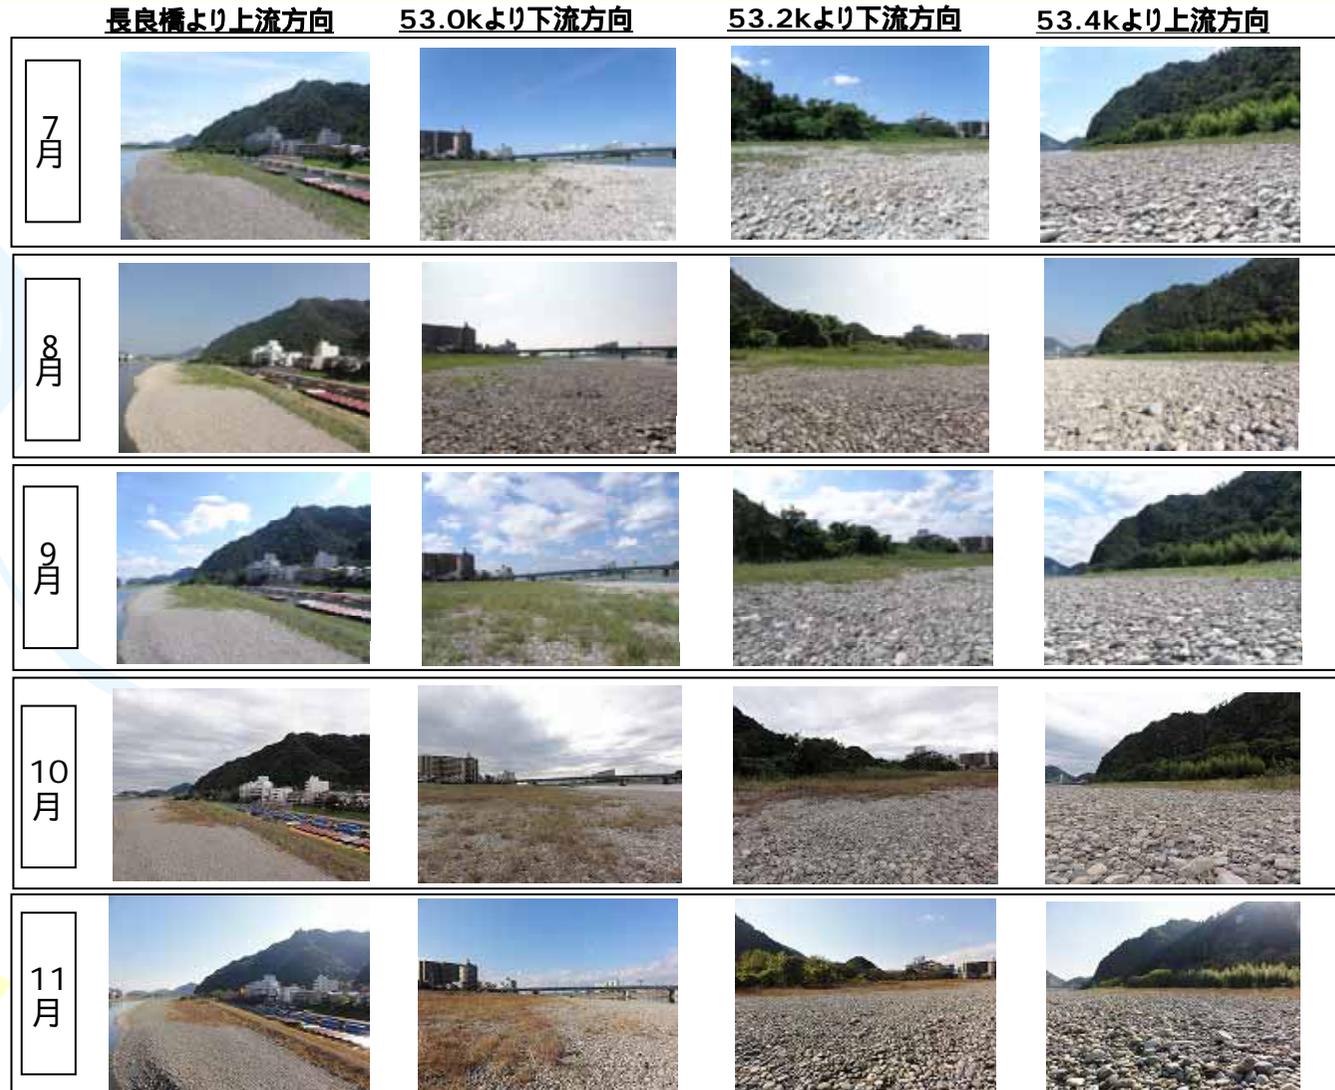
調査期間中の再生された砂礫河原の形状に大きな変化は無かった。

出水後に細砂が堆積するような状況は発生しなかった。

工事後は、砂礫河原の範囲が拡大した。一部で植生の侵入も見られるが、砂礫河原は維持されている。ただし、継続して河床材料及び植生遷移をモニタリングする必要がある。

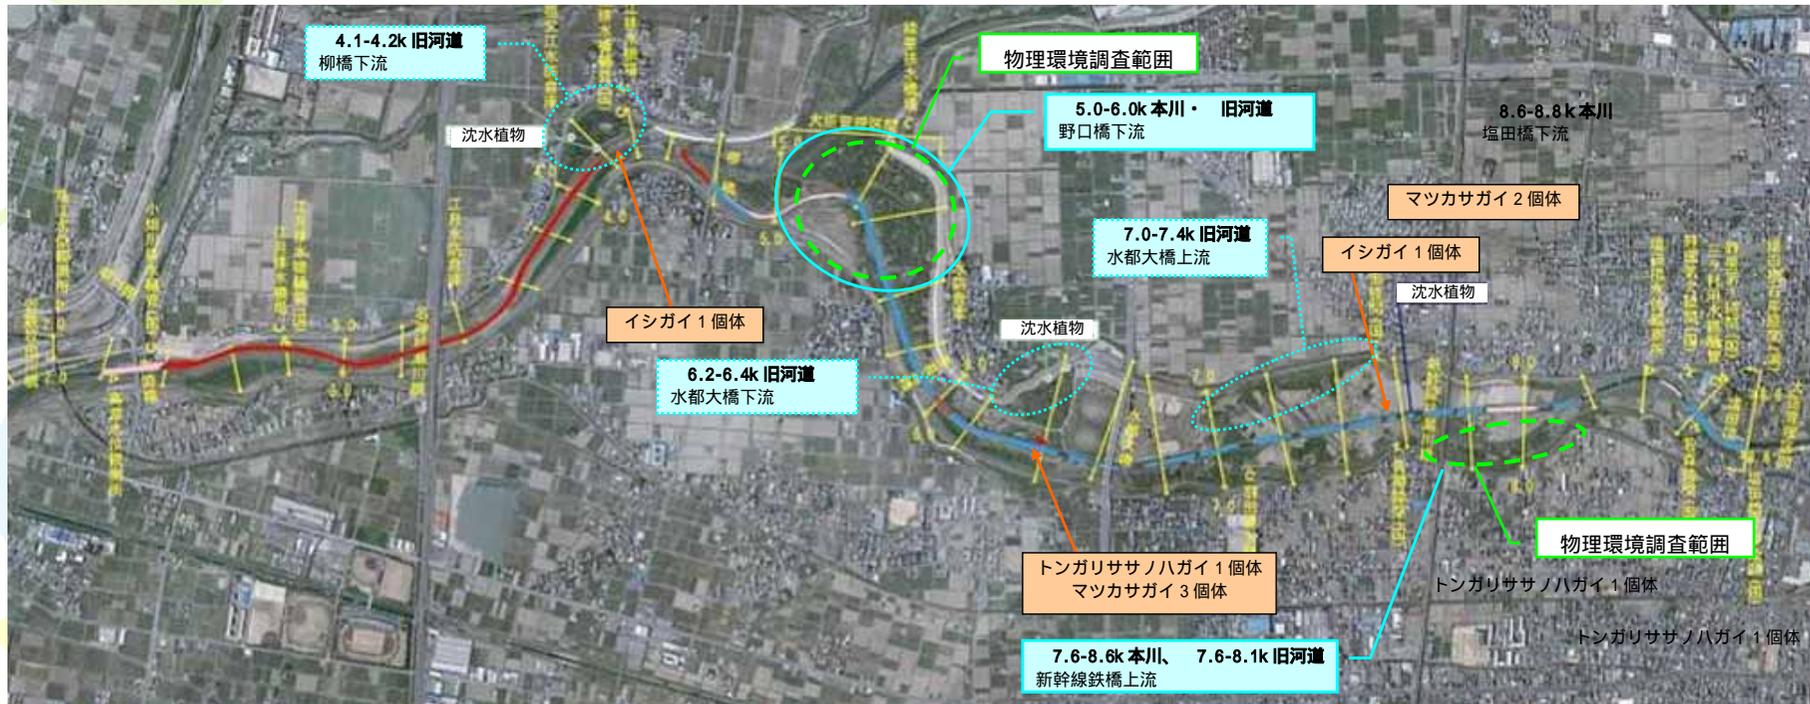
春季調査では、マツカサガイ5個体、トンガリササノハガイ3個体、イシガイ2個体を確認。旧河道では確認されていない。生息数は非常に少ないと想定される。採集したマツカサガイの貝内からアブラボテの卵を確認した。

春季調査では、センニンモ、コウホネ、ヤナギモを広域で確認した。また、外来種としてオオカナダモ、コカナダモを確認した。

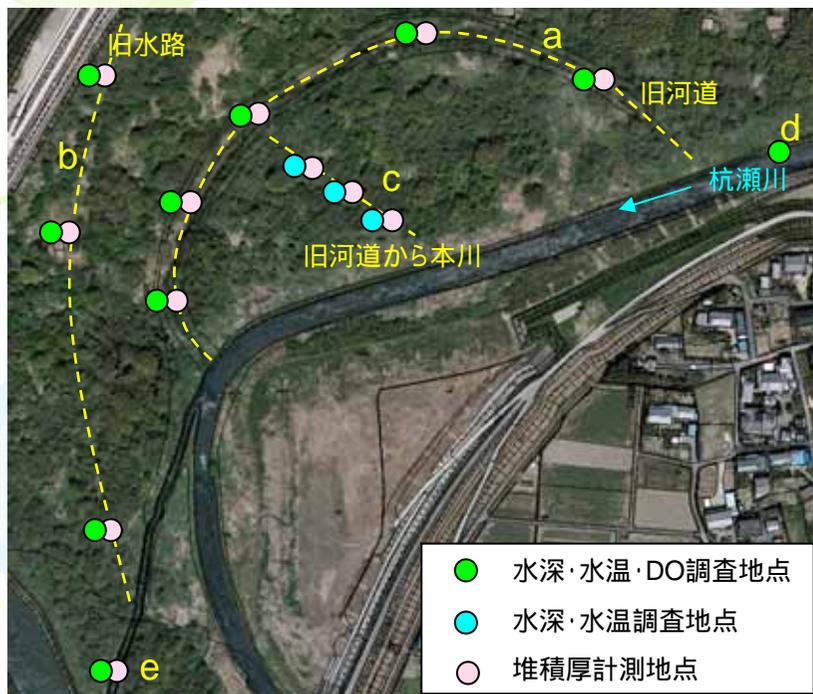
5.0 ~ 6.0k旧河道の調査結果

水深	19 ~ 37cm (夏期) 20 ~ 38cm (冬期)
水温	22.0 ~ 26.4 (夏期) 本川水温: 約23.0 3.7 ~ 4.5 (冬期) 本川水温: 約8.3
DO	0.0 ~ 10.5mg/L (夏季) 1.7 ~ 3.5mg/L (冬季)
泥堆積厚	59 ~ 130cm (水域)

【調査結果】 旧河道の水深は、7.6k ~ 8.1kの冬季で**最小3cmと非常に浅い**。
 旧河道の水温は、**本川と比べ、夏季で3 ~ 4 高い**。
 旧河道のDOは、5.0k ~ 6.0kの夏季(a区間)、7.6k ~ 8.1kの夏季(a区間)で**0mg/Lとなる場所がある**。
 旧河道の河床は、**60cm以上の泥が堆積し**、1m以上堆積している区間もある。

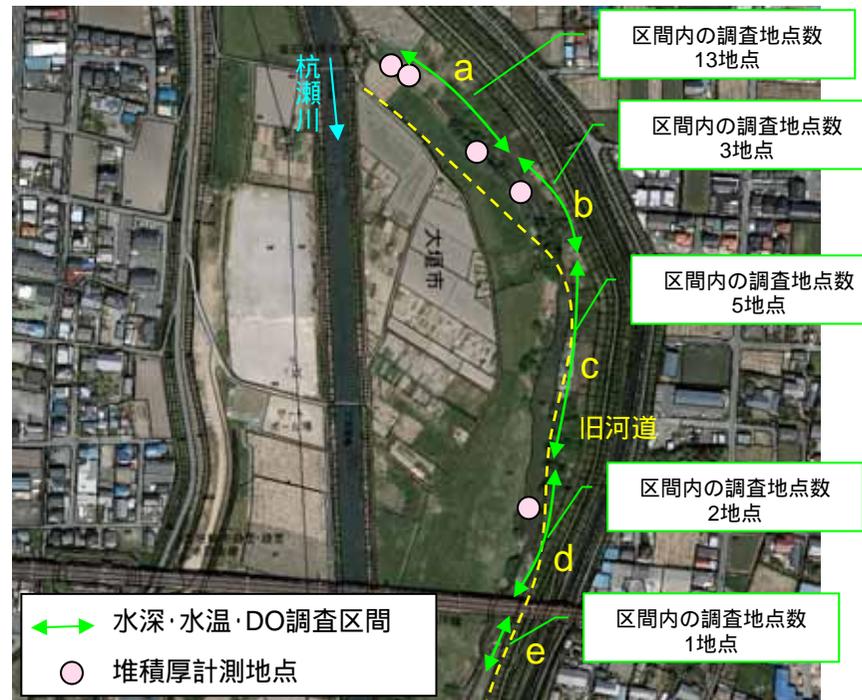
7.6 ~ 8.1k旧河道の調査結果

水深	6 ~ 49cm (夏期) 3 ~ 19cm (冬期)
水温	24.5 ~ 27.5 (夏期) 本川水温: 約23 5.3 ~ 10.0 (冬期) 本川水温: 約10
DO	0.0 ~ 8.9mg/L (夏季) 1.4 ~ 11.9mg/L (冬季)
泥堆積厚	75 ~ 126cm (水域)

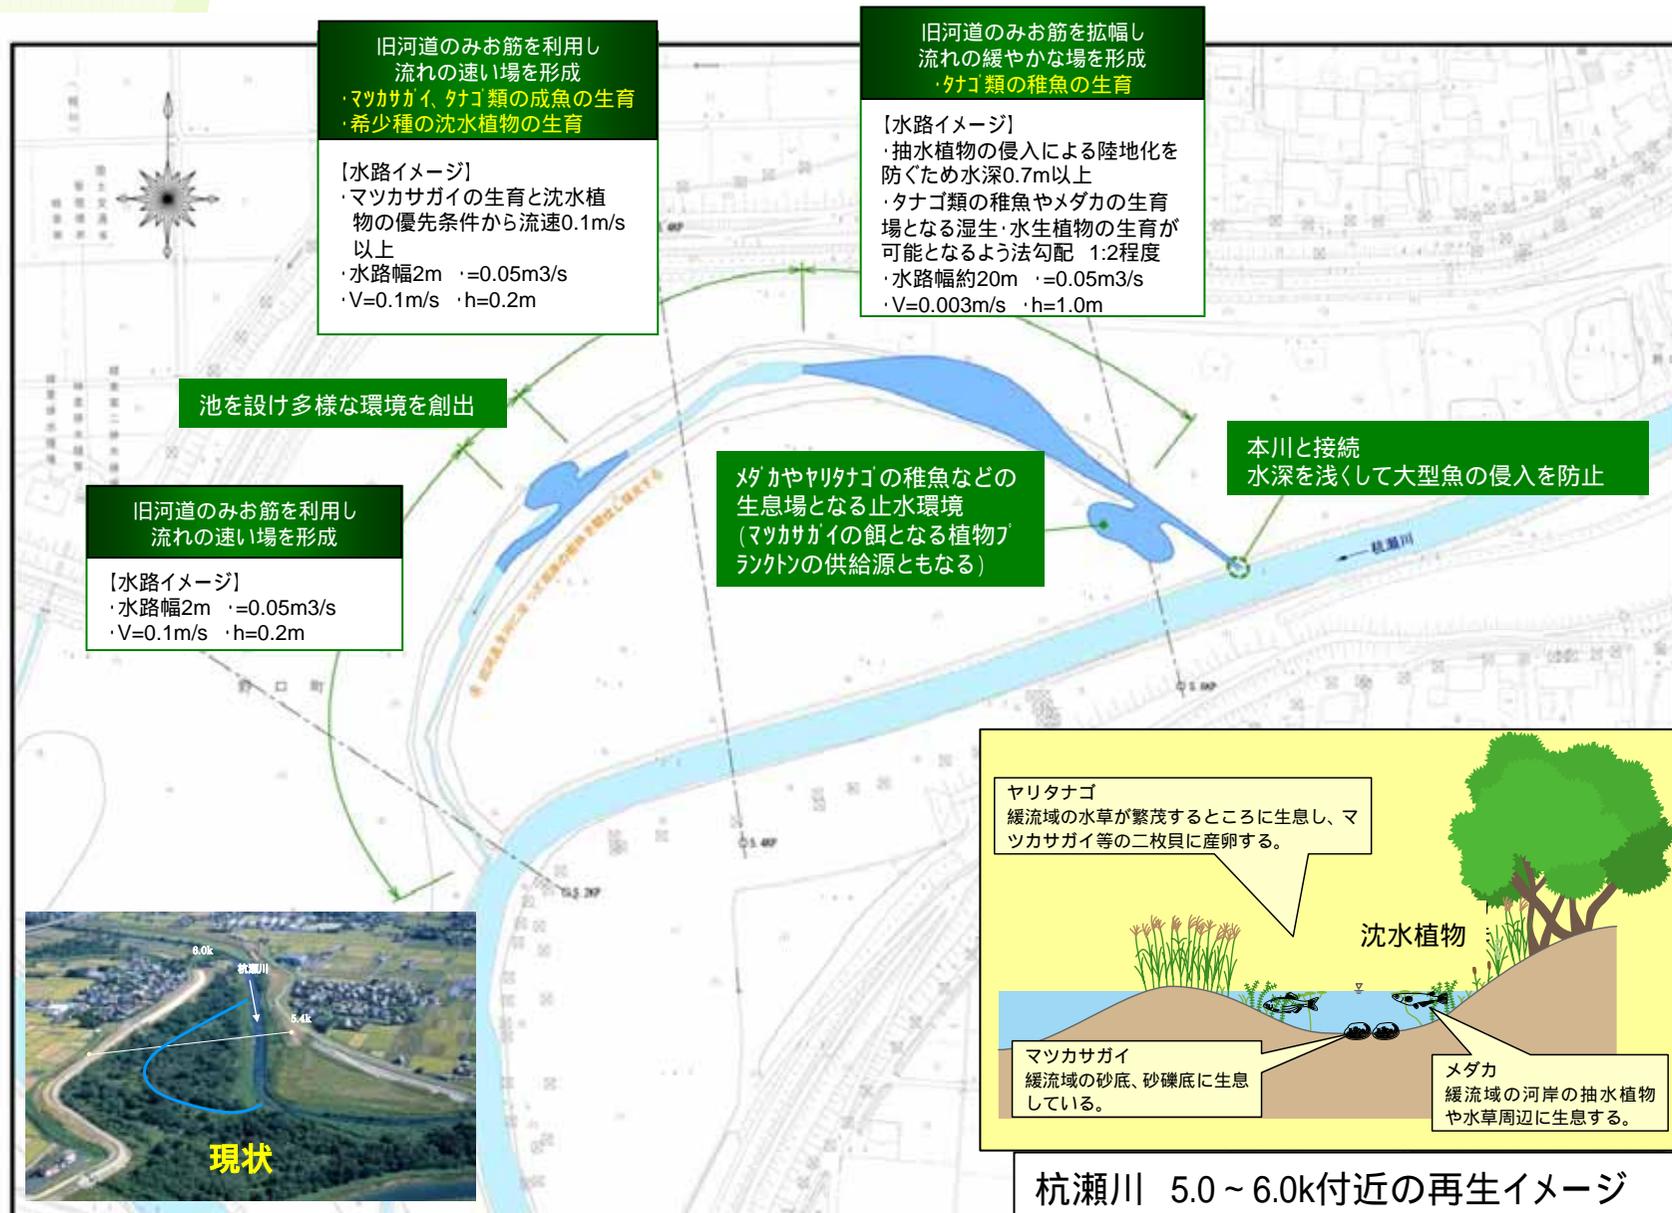
杭瀬川5.0～6.0k付近における旧河道の緩流域環境への再生計画 (案)

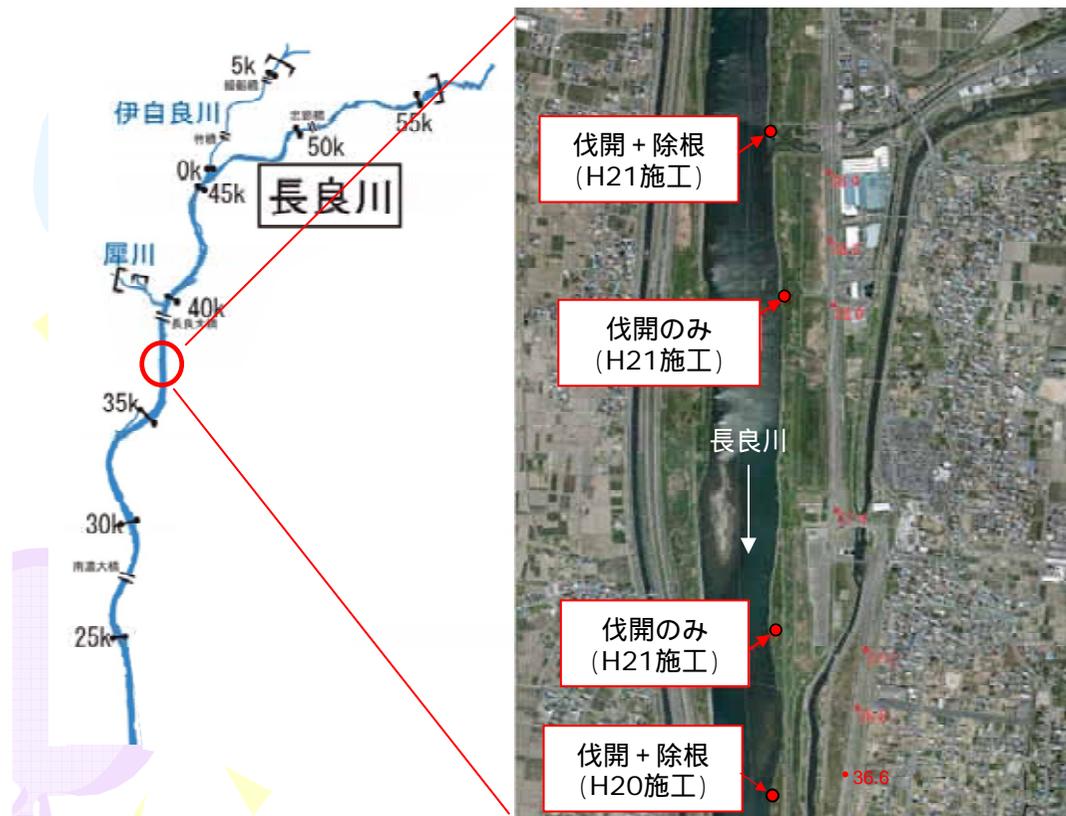
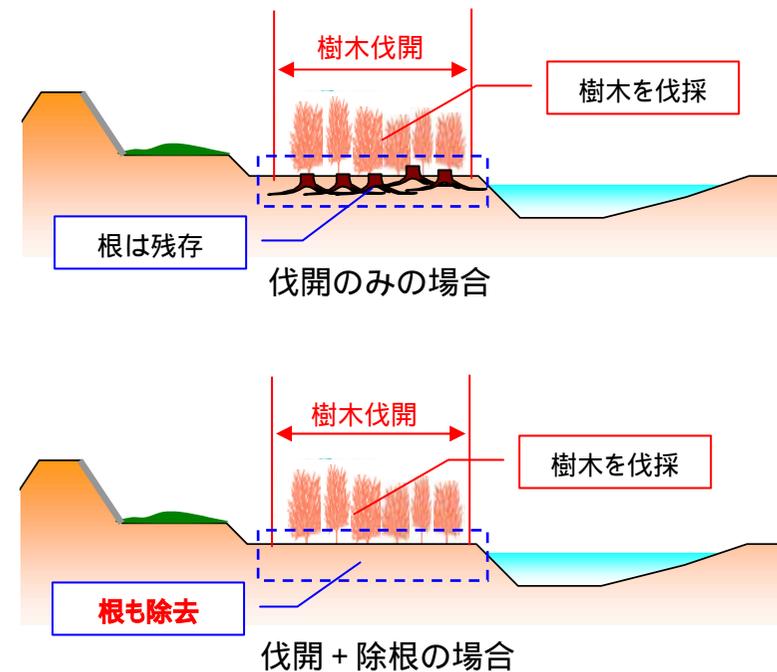
図 樹木伐開の施工方法の違い

樹木伐開のコスト縮減に資するため、「伐開のみ」の場合と「伐開+除根」の場合の伐開工事を平成21年度に行った。施工方法による違いを把握するため、モニタリング調査を実施した。

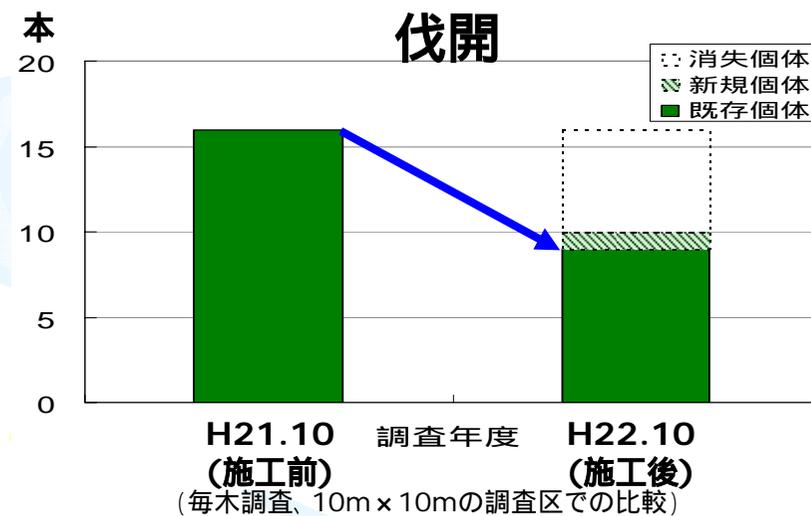
伐開後1年経過した時点で、**60%以上の株は萌芽再生**。すでに**新規個体(1本)**も侵入。

伐採で枯死した個体
(切り株からキノコ発生)

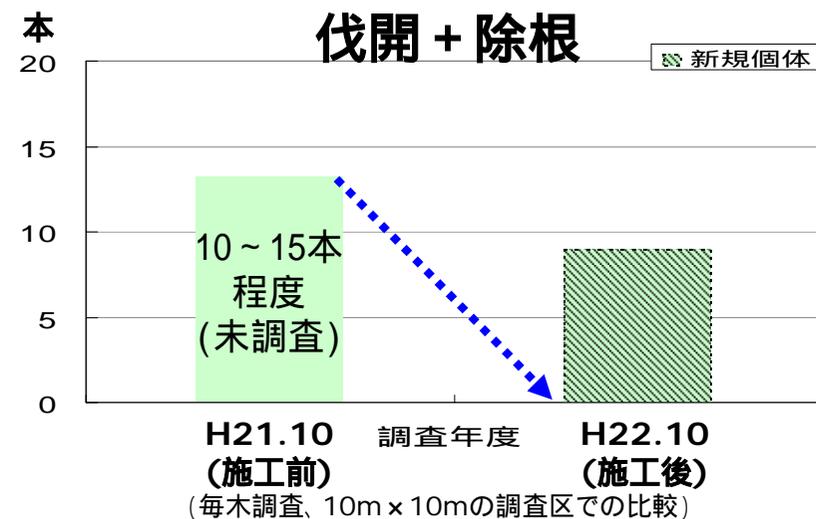
伐開後1年経過した時点で、**新規個体(9本、樹高0.8~1.4m)**が侵入。

新規に侵入した個体
(画像を加工して強調表示)

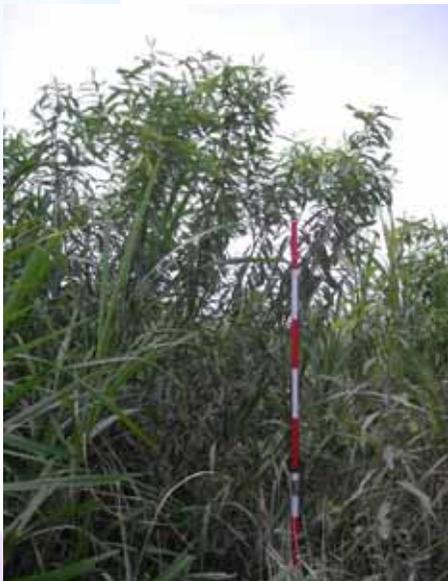
確認種数全体に占める木本種の種数割合が増加。1・2年生植物の種数割合が減少。時間経過の差は1年であるが、植生遷移が進行し、木本も侵入した。施工2年後で、すでに樹高3m近くに達している個体がみられた。

施工2年後の範囲で確認した
カワヤナギ(ポールの左側)

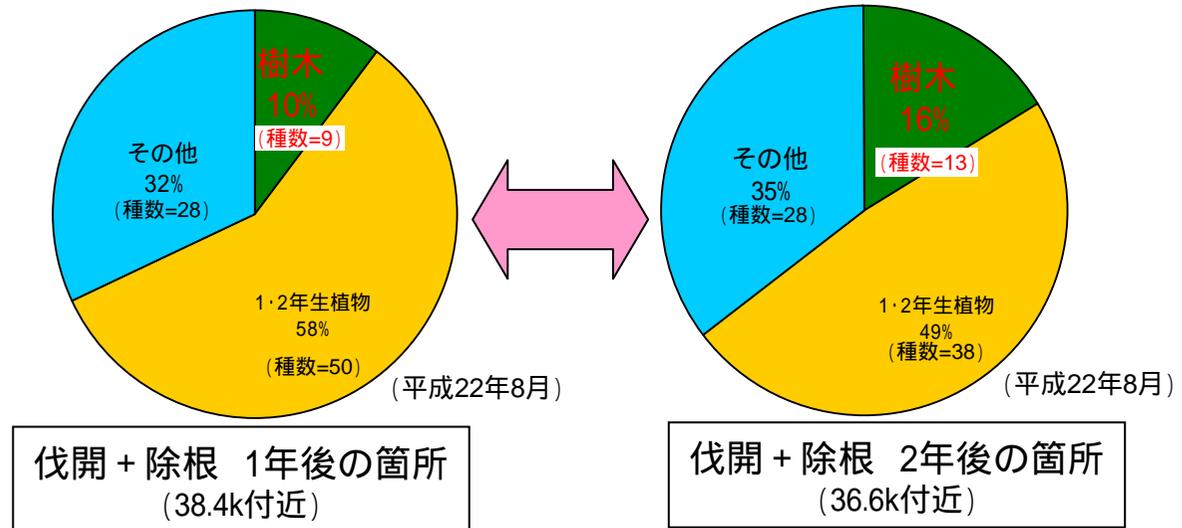
図 施工1年後と2年後の植物相の違い

施工後、1年後と2年後の箇所で確認種の種数割合を比較

除根を行った場合の**樹高・本数の抑制効果は数年**と考えられる。ただし、**成長量には不明な点が多い**ことから**モニタリングを継続する必要**がある。
