第5回木曽川上流自然再生検討会

【資料】

平成23年7月1日

中部地方整備局木曽川上流河川事務所

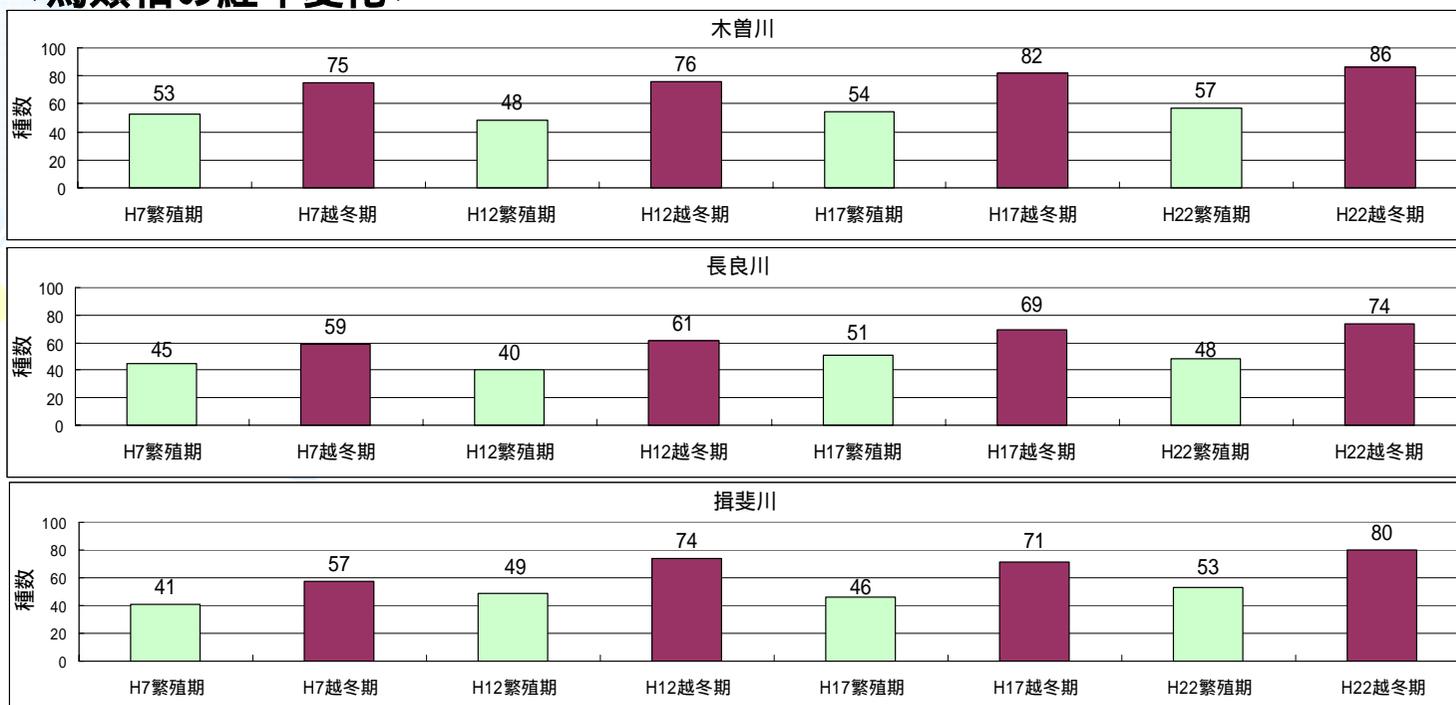
経年変化として確認種数は、繁殖期よりも越冬期の方が種数が多い。ただし、H7～H22で確認種数に大きな変化はみられない。
