木曽川水系の河川の状況(6月15日時点)

木曽川水系の状況

木曾川水系の渇水概要(6月15日時点)

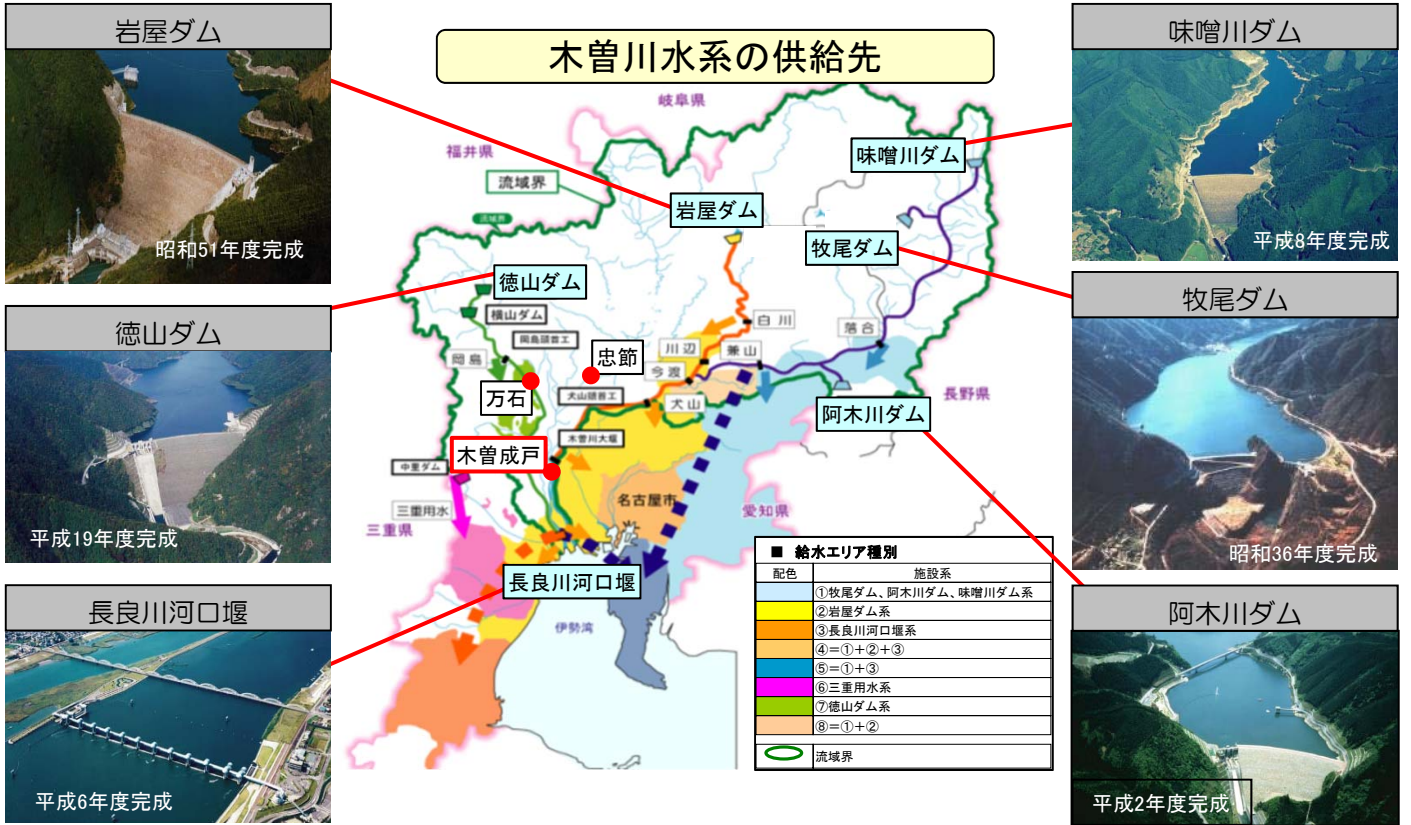
木曽川成戸地点(羽島市)では、5月30日以降、渇水目安となる流量(50m³/s)を下回った状態が継続し、6月7日には、確保流量30m³/sを下回る可能性が生じたことから、6月9日までの3日間において、上流の阿木川ダム・味噌川ダムから延べ約280万m³の補給(増量放流)を行い、概ね30m³/sを確保しました。

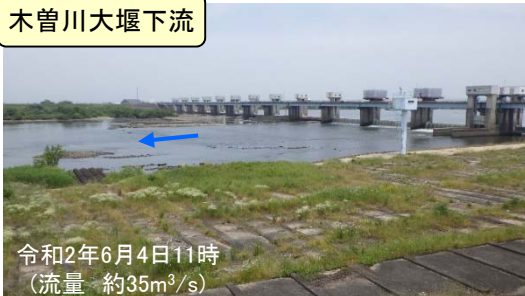
木曽川大堰下流

渇水時の河川の状況

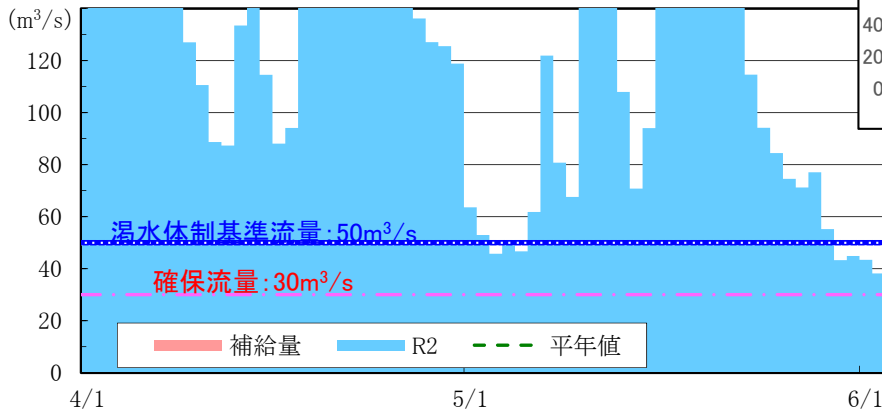
木曾成戸地点流量

木曾川 河川流況状況〔速報値〕

流況の回復

6/7~6/9で延べ280万m³を補給
