# 木曽川水系の河川の状況(8月19日時点)

## 河川の状況

- 木曽川水系では、7月中旬以降の少雨傾向により、河川の流量が減少した状況が続いています。
- このため、木曽川上流河川事務所、木曽川下流河川事務所及び木曽川水系ダム統合管理事務所では、本日8月19日より**情報連絡室を設置し、管内の河川の状況等の監視を強化**します。

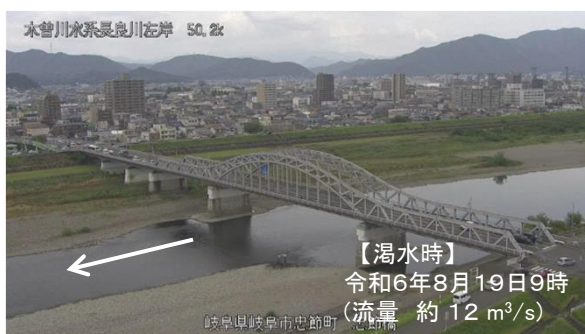
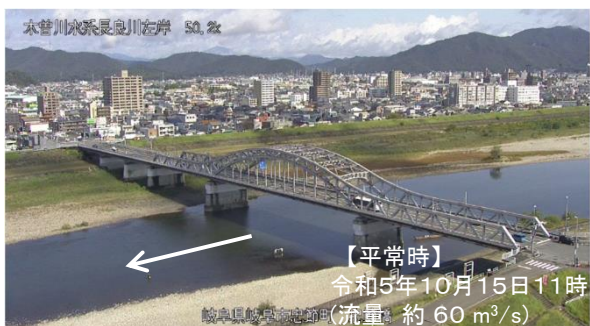
## 長良川 忠節地点の状況

- ・長良川忠節地点(岐阜市)は、8月9日以降、渇水の目安となる流量( $26\text{m}^3/\text{s}$ )を下回っている状況となっております。
- ・揖斐川万石地点(大垣市)は、8月4日以降、渇水の目安となる流量( $30\text{m}^3/\text{s}$ )を下回り、さらに断続的に $20\text{m}^3/\text{s}$ を下回る恐れがあることから、揖斐川上流の徳山ダムの補給(流量増加)により、概ね河川流量 $20\text{m}^3/\text{s}$ を確保しています。
