木曽川水系の河川の状況(1月4日時点)

河川の状況

- 木曽川水系では、11月以降の少雨傾向により、河川の流量が減少した状況が続いています。
- このため、木曽川上流河川事務所及び木曽川下流河川事務所では、**12月9日に情報連絡室を設置し、管内の河川の状況等の監視を強化**しています。

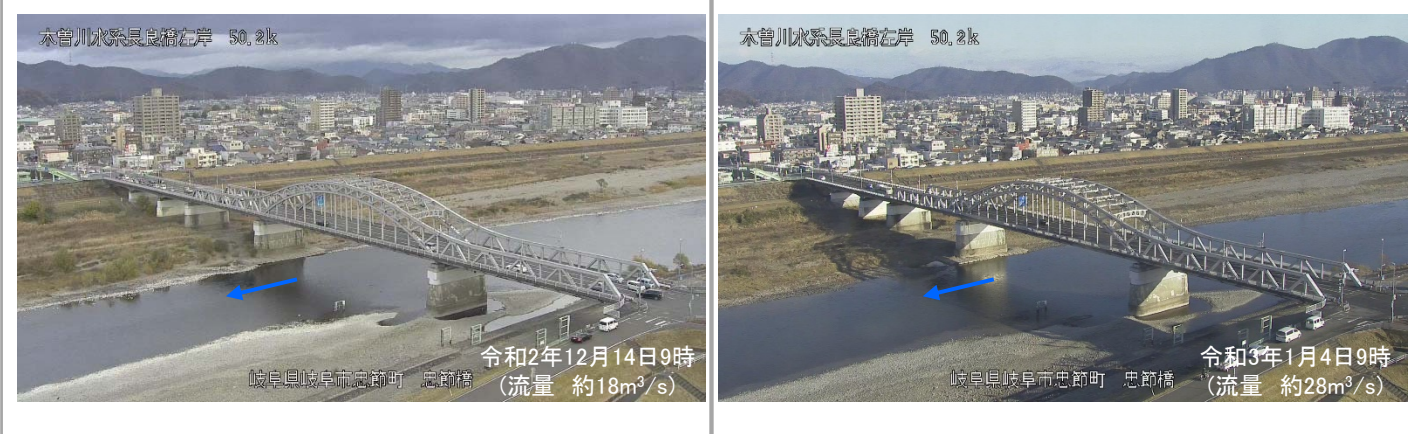
長良川忠節地点の状況

- ・12月末からの降水(降雪)により、木曽川・長良川・揖斐川とも、渇水の目安となる流量を上回りましたが、平年を大きく下回る流量が継続しています。
- ・管内の主なダムの貯水率は平年並みです。
 (“中部の渇水情報”参照:https://www.cbr.mlit.go.jp/kawatomizu/kassui_zyouhou/index.htm)
- ・現時点で、取水や河川環境に対し大きな障害は確認されておりません。

- ・引き続き、河川流況の監視及び、関係機関との連絡調整を実施していきます。

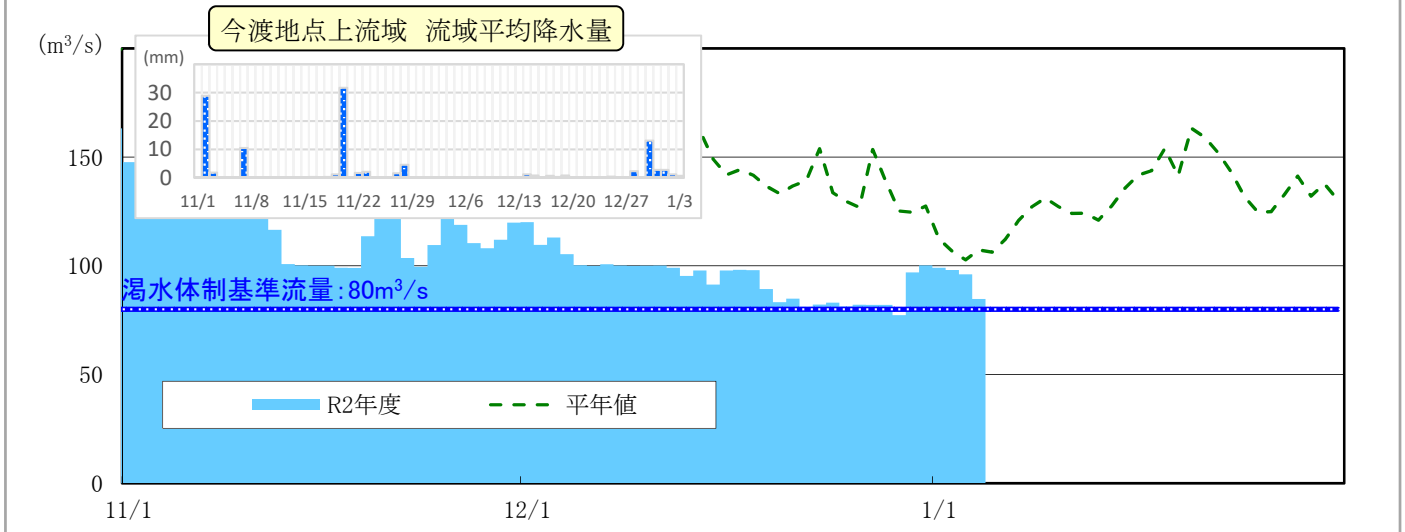
木曽川 今渡地点流況〔速報値〕

※:前日(1/3)までの流量は日平均値、当日(1/4)の流量は9時値
 ※:記載の河川流量・降水量は速報値であり、今後変更の可能性があります。
