### 3. 近年の主な洪水と浸水想定

## 木曽三川における浸水想定

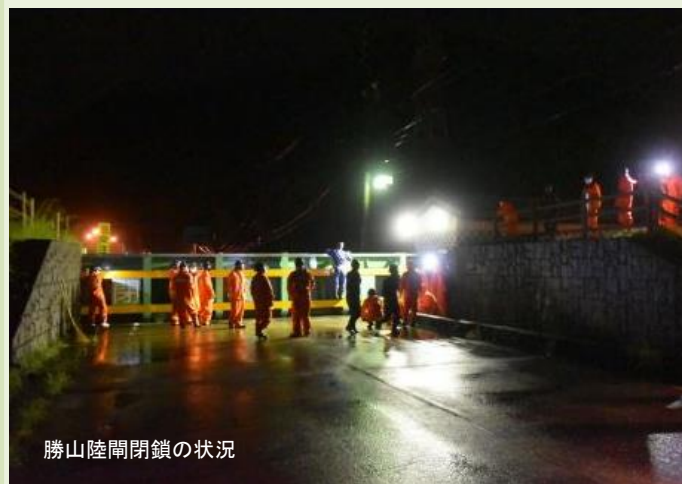
勝山陸閘閉鎖の状況

○令和3年(2021)8月の記録的な豪雨により、坂祝町勝山地区において勝山陸閘を、一宮市起地区において起陸閘を閉鎖し、浸水被害に備えました。

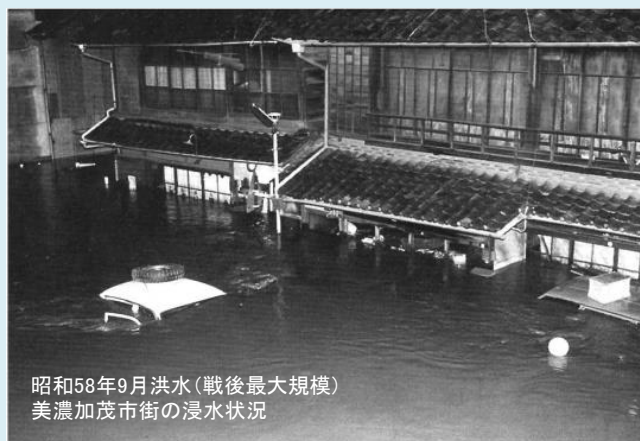
昭和58年9月洪水(戦後最大規模)  
美濃加茂市街の浸水状況

○昭和58年(1983)の台風10号と秋雨前線により、戦後最大規模の洪水が発生し、岐阜県美濃加茂市、坂祝町及び可児市等で4,588戸が浸水するなど甚大な被害が発生しました。

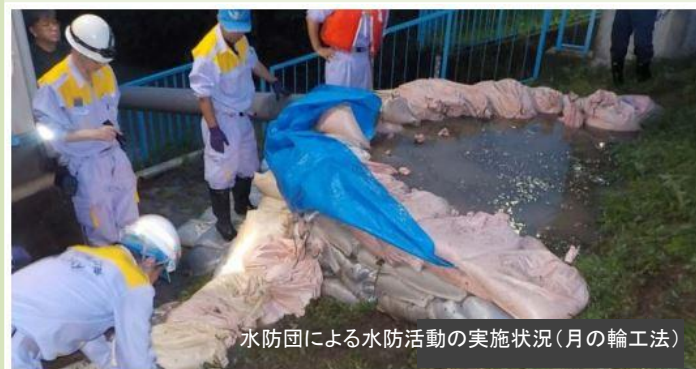
水防団による水防活動の実施状況(月の輪工法)

○平成30年(2018)7月の台風7号と梅雨前線により、戦後最大の洪水である平成16年洪水以来14年ぶりに長良陸閘・大宮陸閘を閉鎖、また、島田地区・日置江地区においては、水防団が水防活動を実施し、堤防決壊のリスクを低減しました。

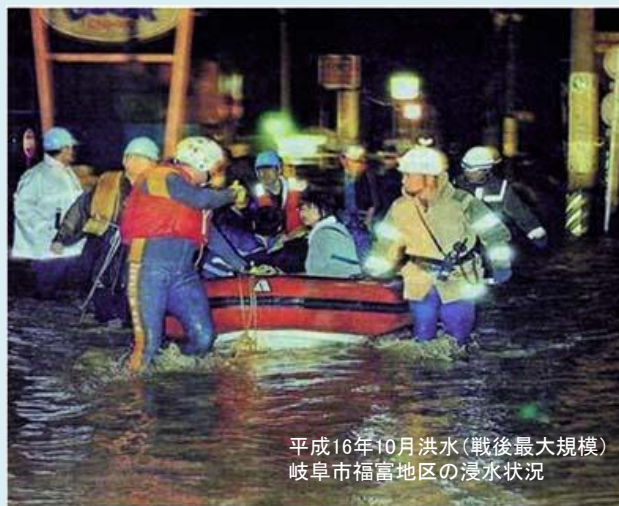
平成16年10月洪水(戦後最大規模)  
岐阜市福富地区の浸水状況

○平成16年(2004)の台風23号により、戦後最大規模の洪水が発生し、床上浸水386戸、床下浸水277戸など大きな被害が発生しました。

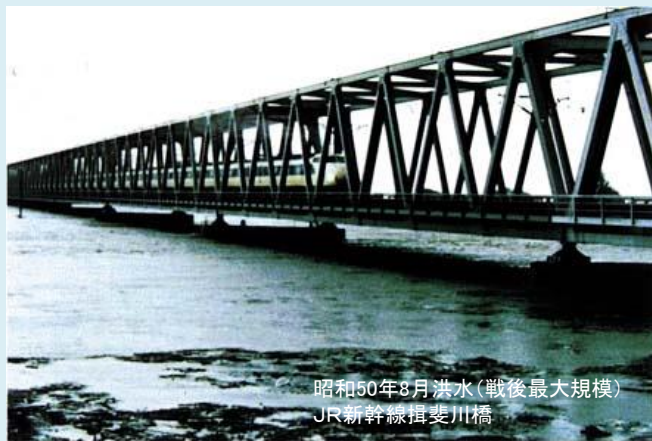
昭和50年8月洪水(戦後最大規模)  
JR新幹線揖斐川橋

○昭和50年(1975)の台風6号により、戦後最大規模の洪水が発生し、万石地点において、観測史上最高水位が観測されました。

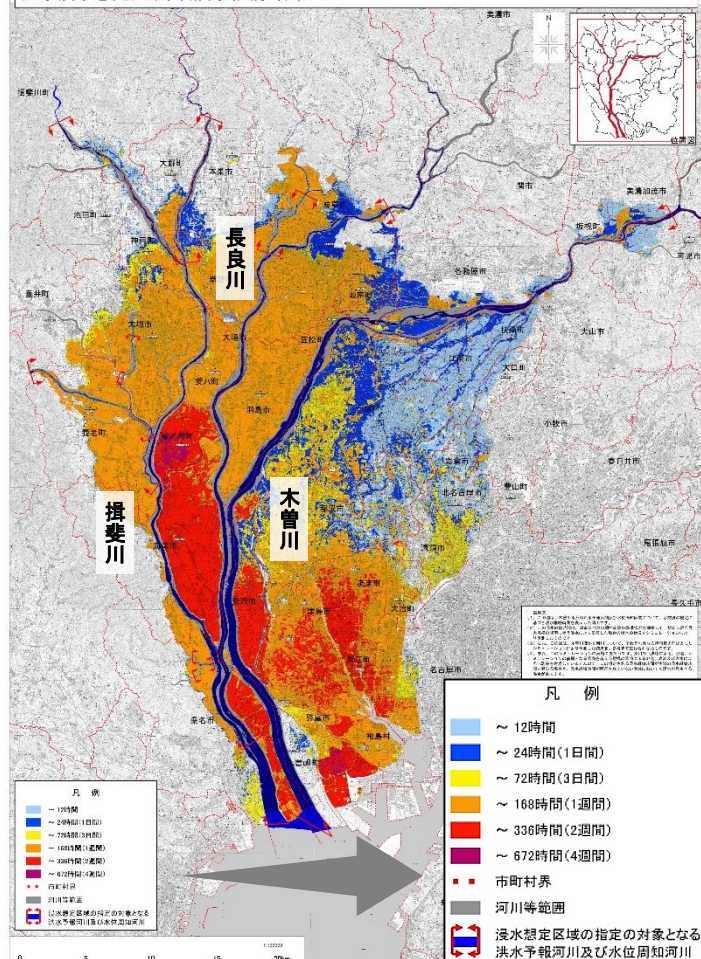
### 浸水継続時間

木曽川水系木曽川・長良川・揖斐川・伊自良川・根尾川・牧田川・杭瀬川・多度川・肱江川  
洪水浸水想定区域図(浸水継続時間)

※木曽川洪水浸水想定区域図は、水防法第14条に基づき、河川が氾濫した場合に浸水が想定される区域として指定し、浸水した場合に想定される水深、浸水継続時間等と併せて公表しているものです。
