3. 近年の主な洪水と浸水想定

➤ 木曽三川における浸水想定

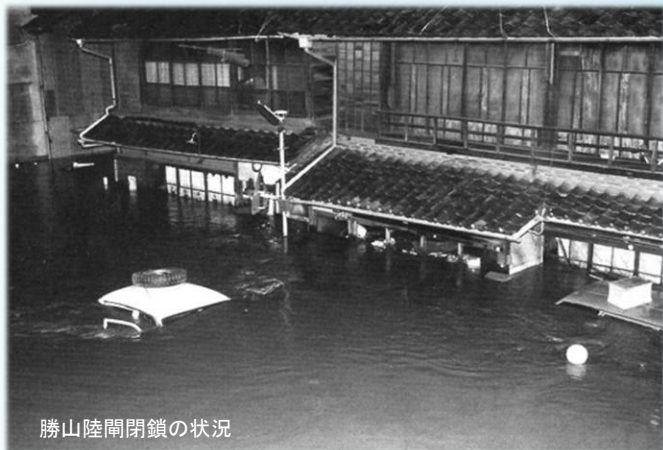
勝山陸閘閉鎖の状況

- ◆令和3年(2021)8月の記録的な豪雨により、坂祝町勝山地区において勝山陸閘を、一宮市起地区において起陸閘を閉鎖し、浸水被害に備えました。

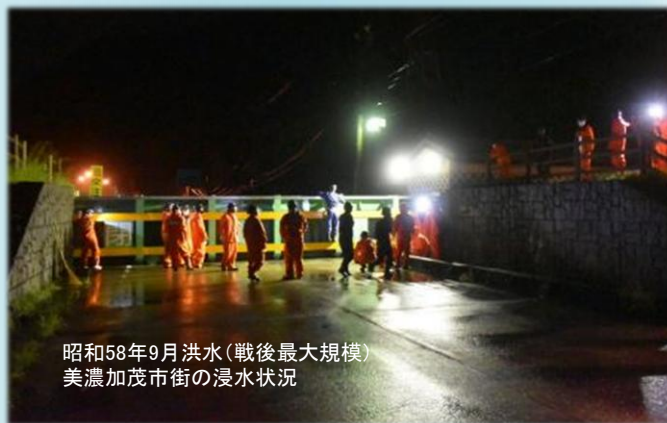
昭和58年9月洪水(戦後最大規模)
美濃加茂市街の浸水状況

- ◆昭和58年(1983)の台風10号と秋雨前線により、戦後最大規模の洪水が発生し、岐阜県美濃加茂市、坂祝町及び可児市等で4,588戸が浸水するなど甚大な被害が発生しました。

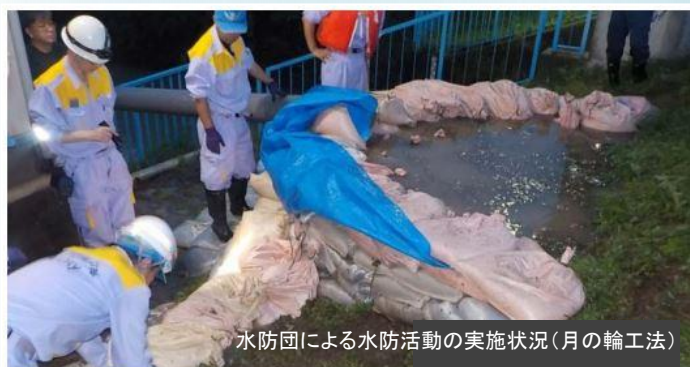
水防団による水防活動の実施状況(月の輪工法)

- ◆平成30年(2018)7月の台風7号と梅雨前線により、戦後最大の洪水である平成16年洪水以来14年ぶりに長良陸閘・大宮陸閘を閉鎖、また、島田地区・日置江地区においては、水防団が水防活動を実施し、堤防決壊のリスクを低減しました。

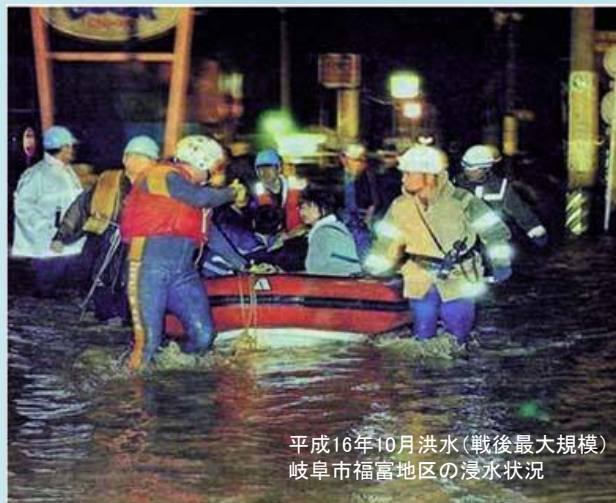
平成16年10月洪水(戦後最大規模)
岐阜市福富地区の浸水状況

- ◆昭和51年(1976)9月洪水により、約59,500戸が浸水するなど、安八町、大垣市(旧墨俣町)をはじめとする広い地域において甚大な被害が発生しました。
- ◆平成16年(2004)の台風23号により、戦後最大規模の洪水が発生し、床上浸水386戸、床下浸水277戸など大きな被害が発生しました。

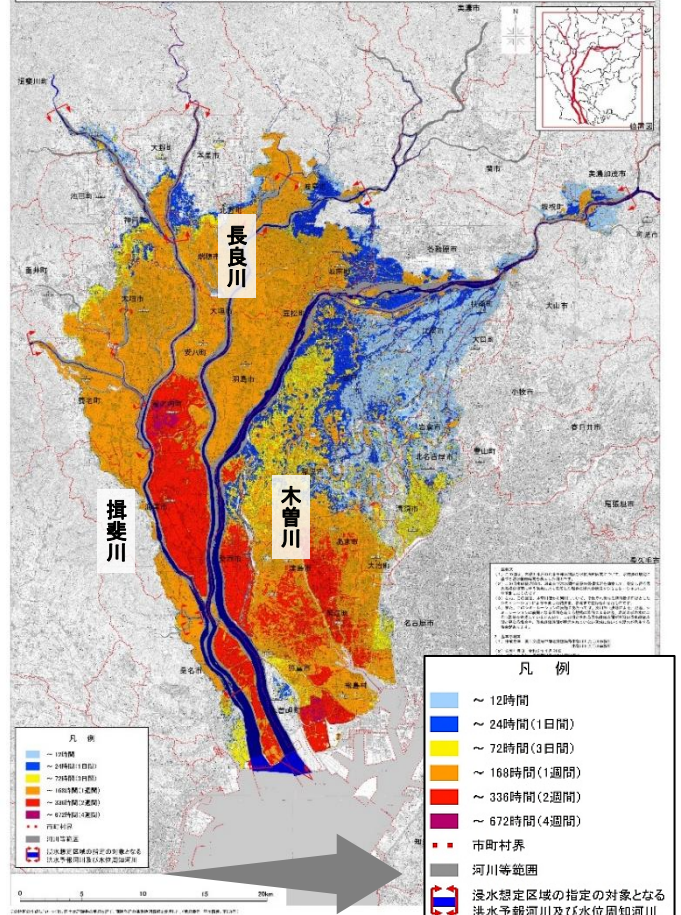
浸水継続時間

木曽川水系木曽川・長良川・揖斐川・伊自良川・根尾川・牧田川・杭瀬川・多度川・肱江川
洪水浸水想定区域図(浸水継続時間)

※ 木曽川洪水浸水想定区域図は、水防法第14条に基づき、河川が氾濫した場合に浸水が想定される区域として指定し、浸水した場合に想定される水深、浸水継続時間等と併せて公表しているものです。
※ 設定条件等については、以下のウェブページをご覧ください。
<https://www.cbr.mlit.go.jp/kisojyo/shinsuisoutei/index.html>
