# 4. 長良川9.12豪雨災害から50年

## 岐阜県史上最悪の河川災害

## 平成30年7月豪雨と昭和51年9月豪雨の比較

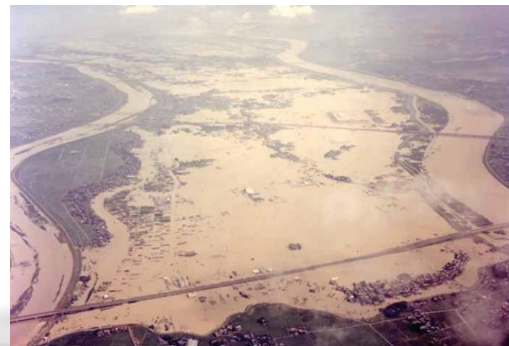
破堤箇所を下流より望む (岐阜新聞より提供)

9月12日、台風に伴う豪雨により安八郡安八町大森の長良川右岸堤防が決壊。濁流は安八町・墨俣町全域を襲い、水防活動中の区長が死亡、3,536世帯が床上浸水などの被害を受けました。被害総額は約130億円に達し、岐阜県史上最悪の河川災害となりました。

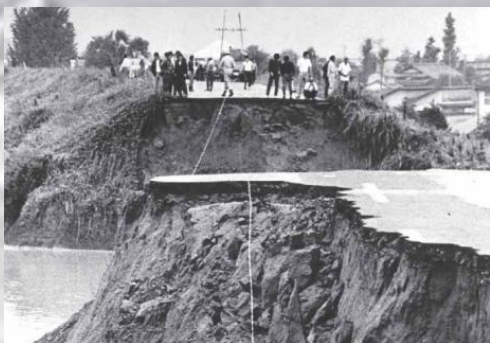
一夜明けた決壊現場。ブロックなど詰め込んで復旧作業
