# 令和7年6月23日～25日の前線に伴う 木曽川水系の出水状況

令和7年6月26日

国土交通省中部地方整備局

木曽川上流河川事務所

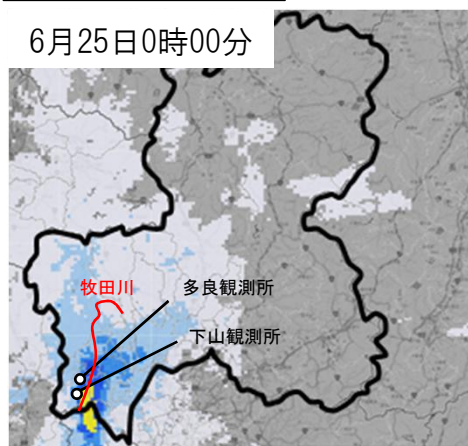
6月25日0時00分

## レーダー雨量

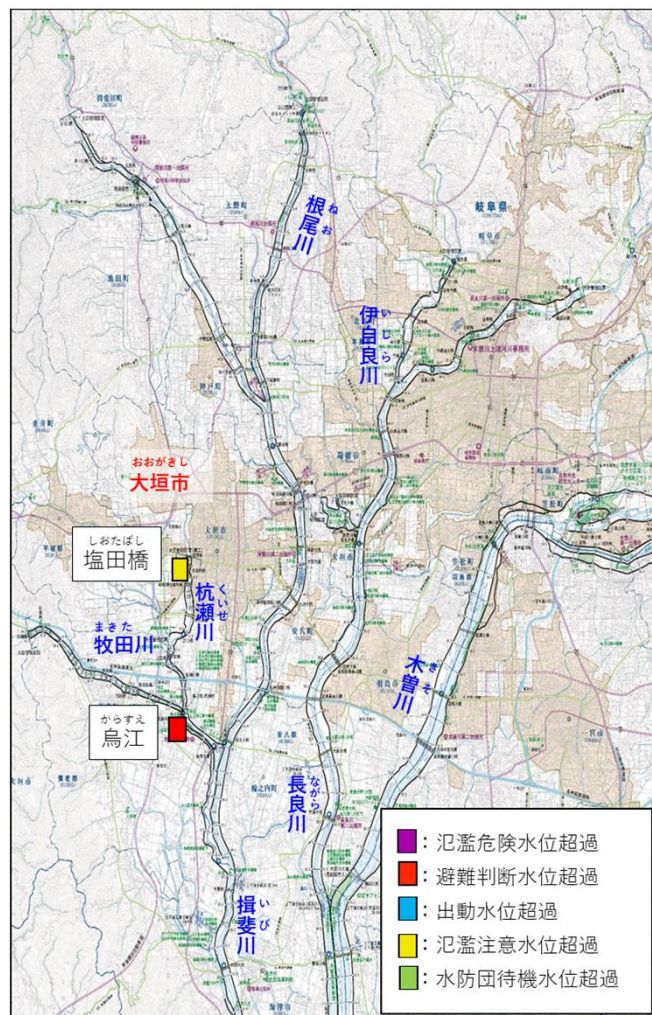
## ○水位状況

- 木曾川上流河川事務所管内の<sup>ようろう</sup>養老町（<sup>からすえ</sup>烏江観測所）では避難判断水位を超過し、<sup>おおがき</sup>大垣市（<sup>しおたばし</sup>塩田橋観測所）では氾濫注意水位を超過しました。
- また、国管理区間における氾濫被害はありませんでした。

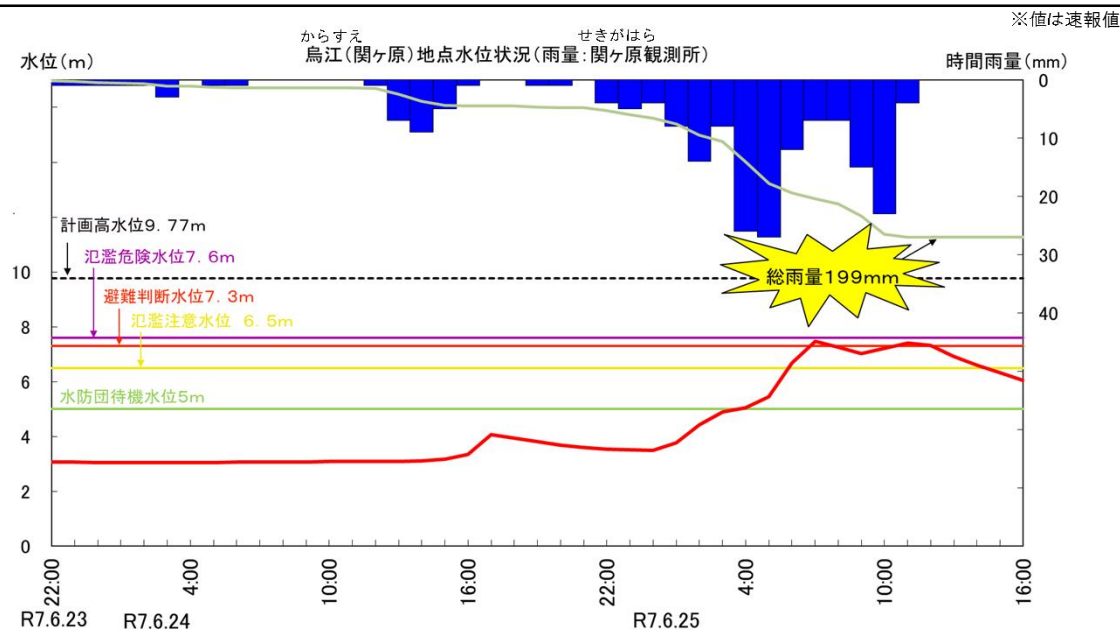
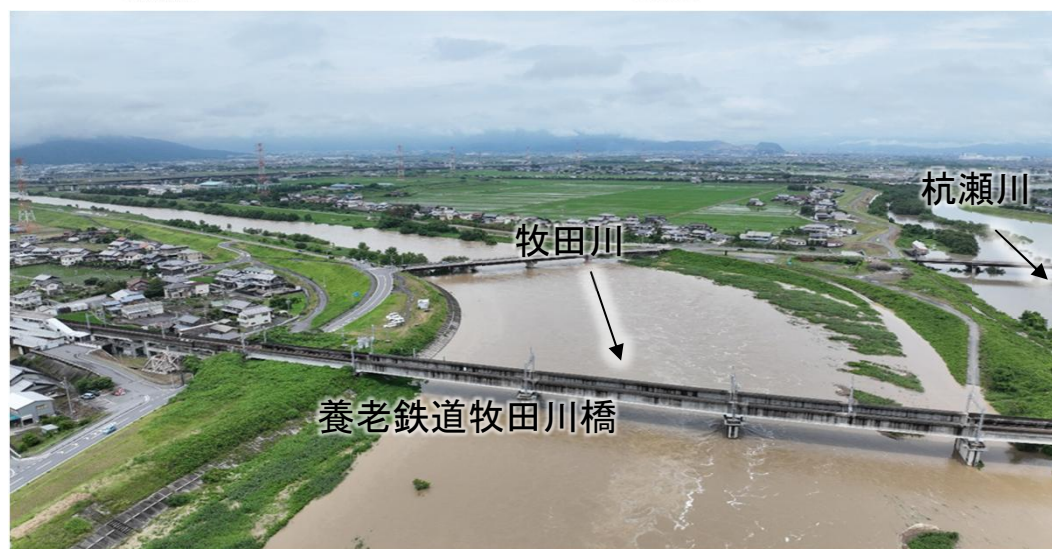
○ 牧田川の烏江観測所においては、避難判断水位を超える7.47※mの水位を観測しました。

牧田川の出水状況(6月25日 11時40分頃)7.2k付近

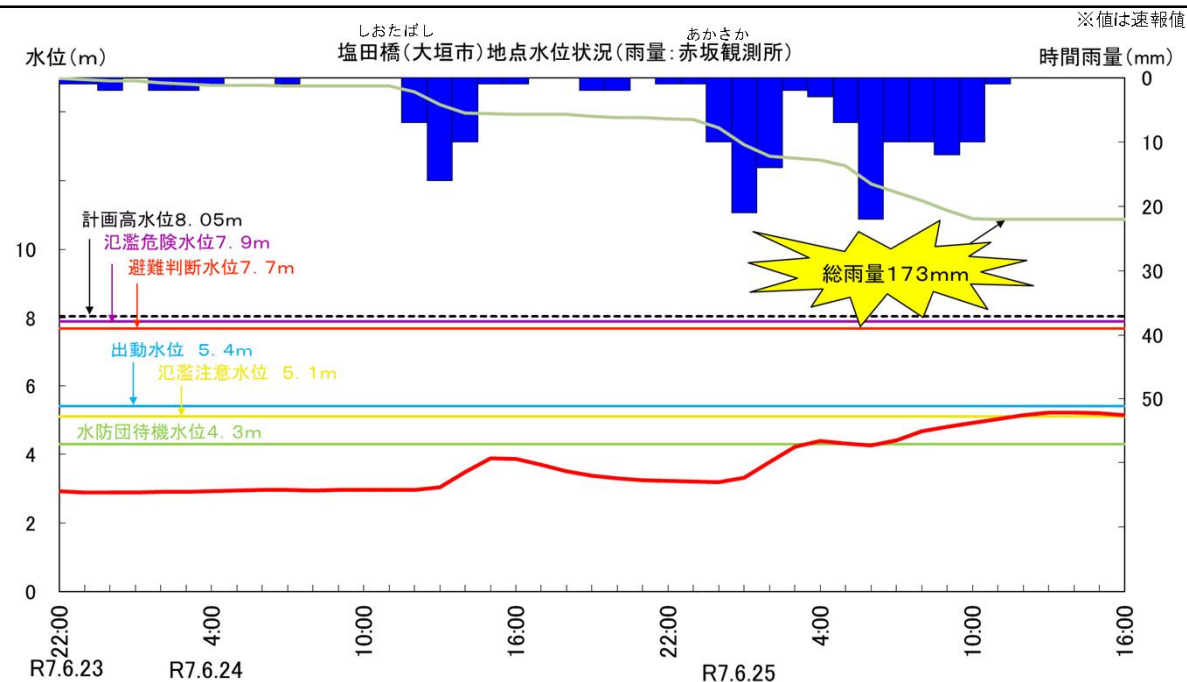
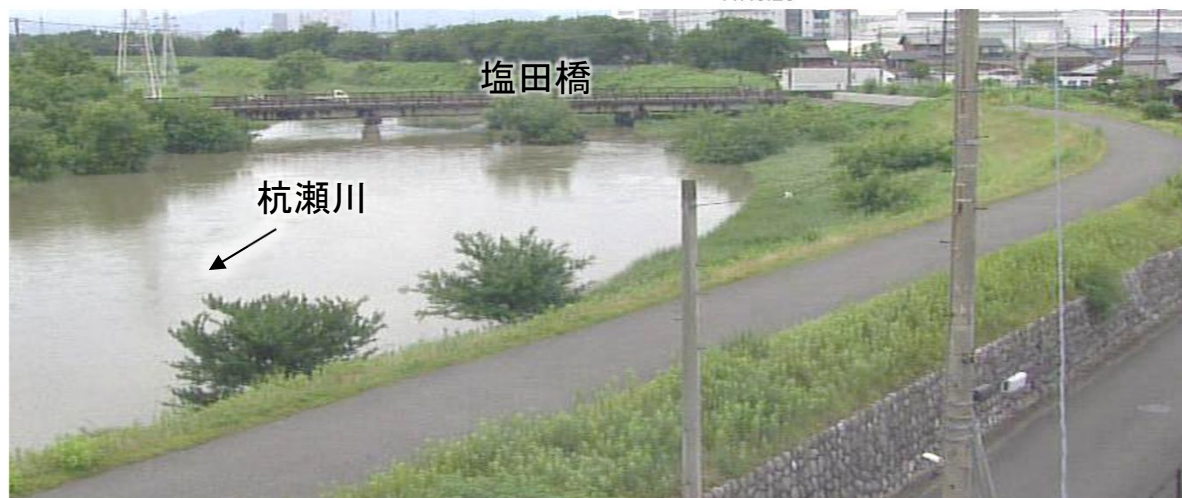
○ 杭瀬川の塩田橋観測所においては、氾濫注意水位を超える5.22m※の水位を観測しました。

杭瀬川の出水状況(6月25日 13時10分頃)8.6k付近

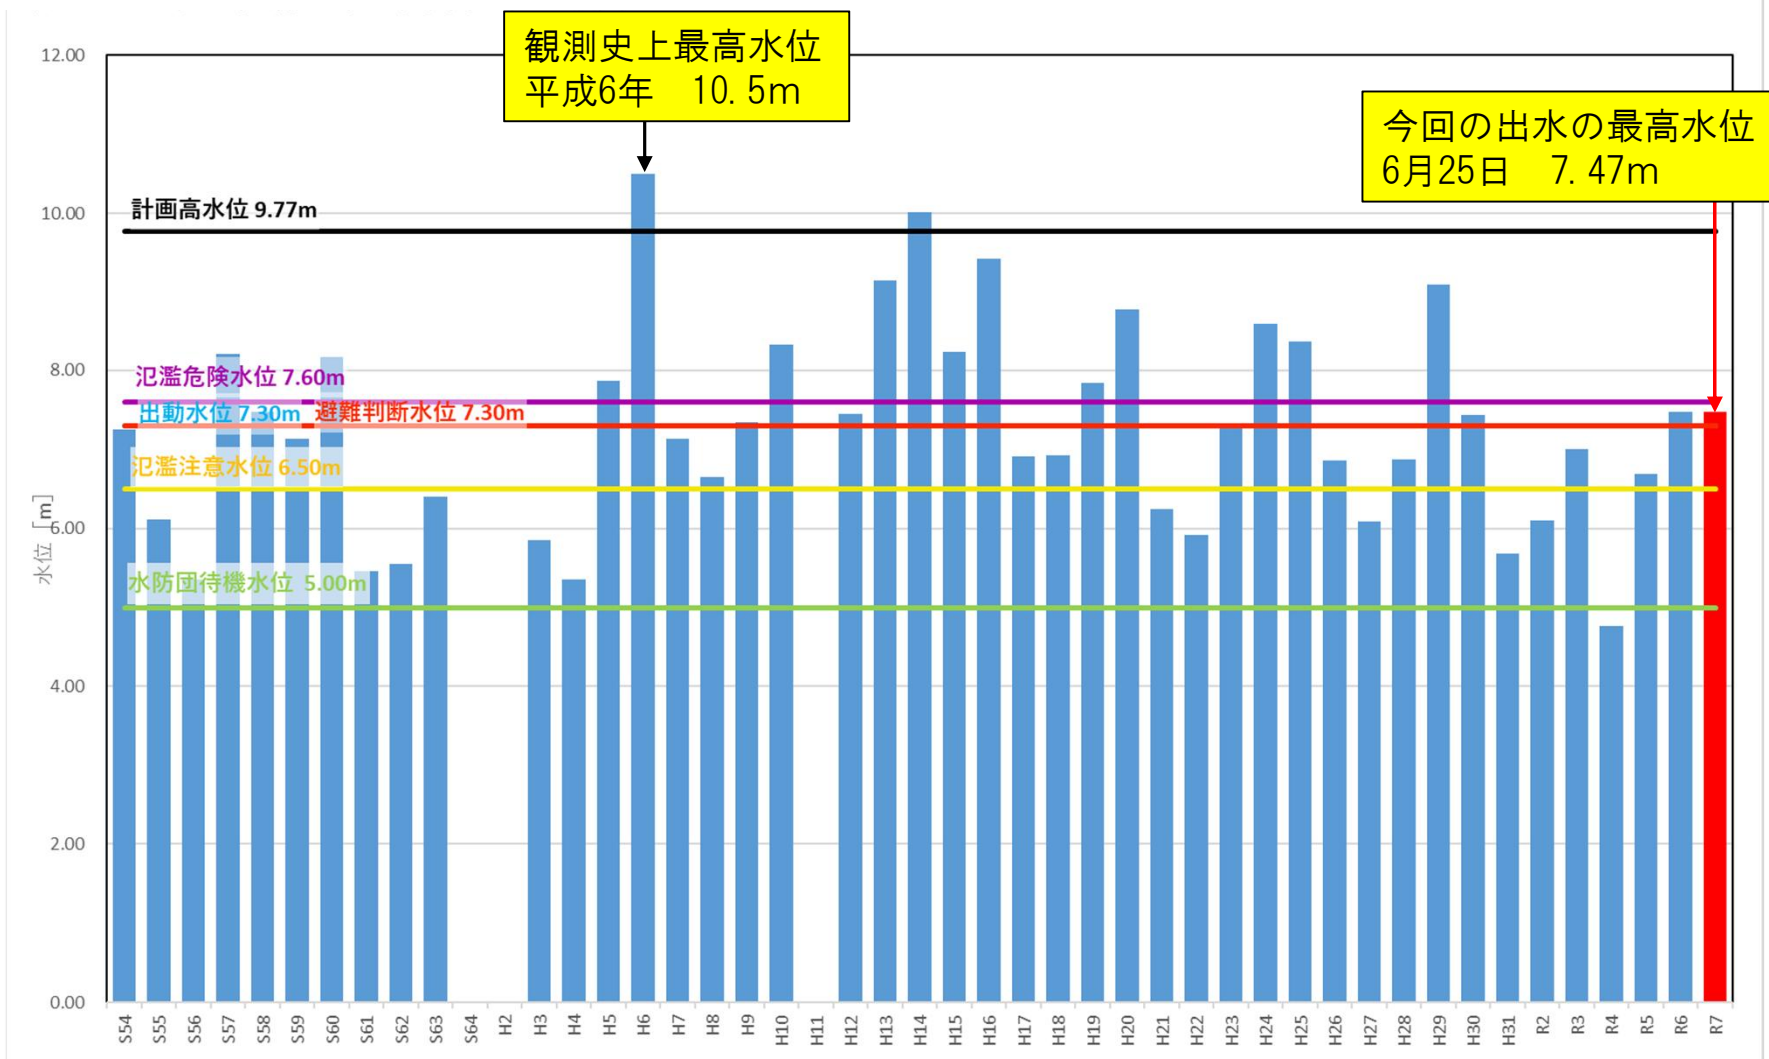
<sup>まきた がわ</sup> 牧田川（<sup>からすえ</sup>烏江観測所）の年最高水位比較図

○ 今回の出水は、<sup>からすえ</sup>烏江観測所において昨年8月に続き避難判断水位を超える水位（7.47m）を観測しました。

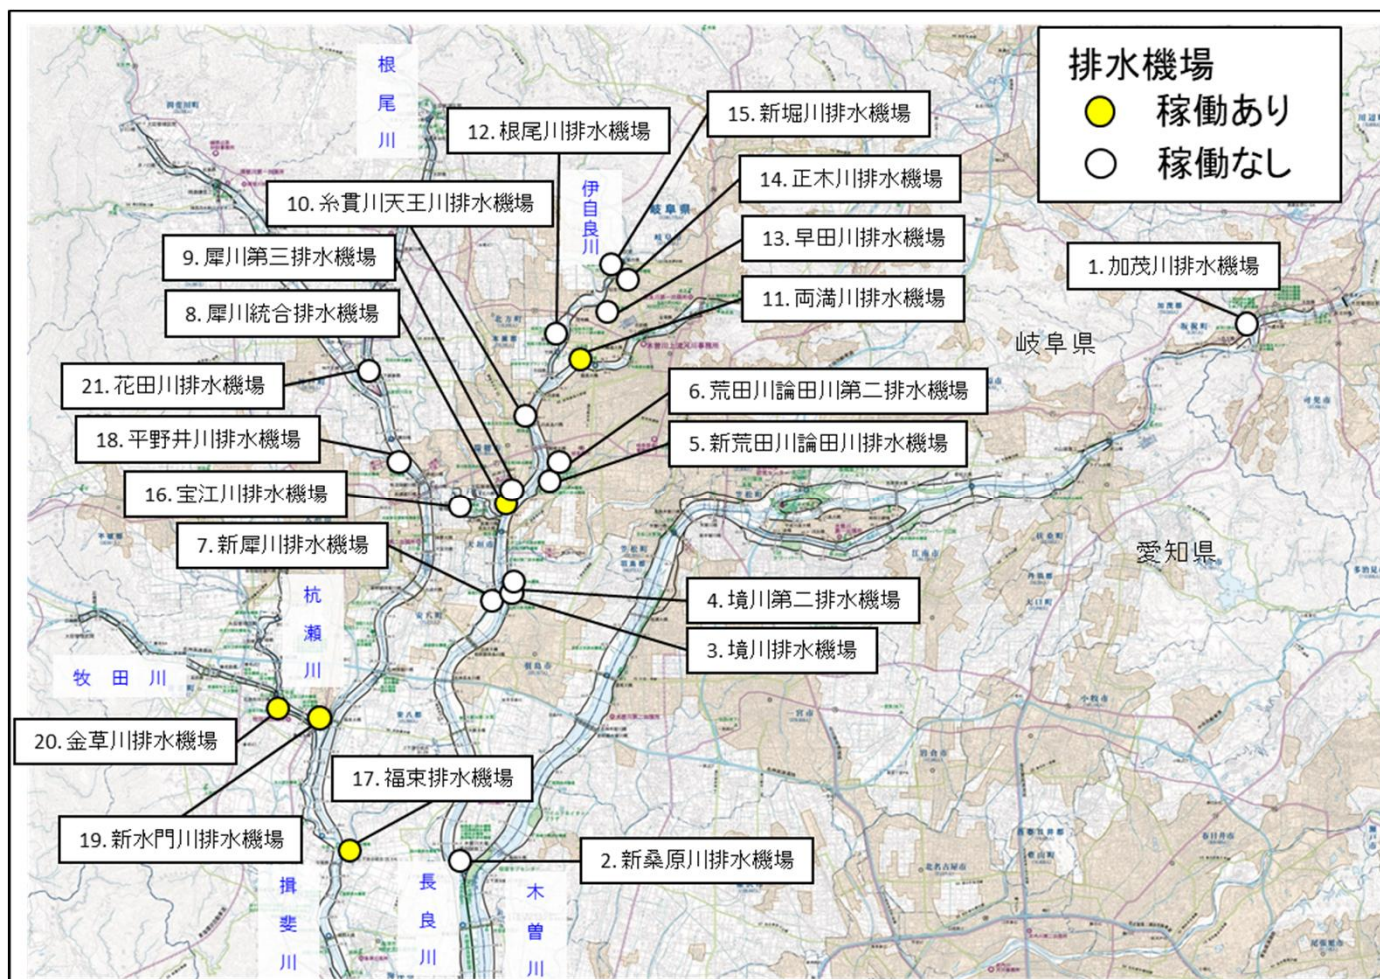
## 【位置図】

○ 木曽川上流河川事務所が管理する 21 排水機場のうち、5 排水機場が稼働 しました。これらの排水機場により、バンテリンドームナゴヤ（旧ナゴヤドーム）の容量の約 1.8 倍 に相当する約 307 万 $\text{m}^3$ ※（うち、揖斐川では約 303 万 $\text{m}^3$ ※、長良川では約 4 万 $\text{m}^3$ ※）の内水を排除しました。

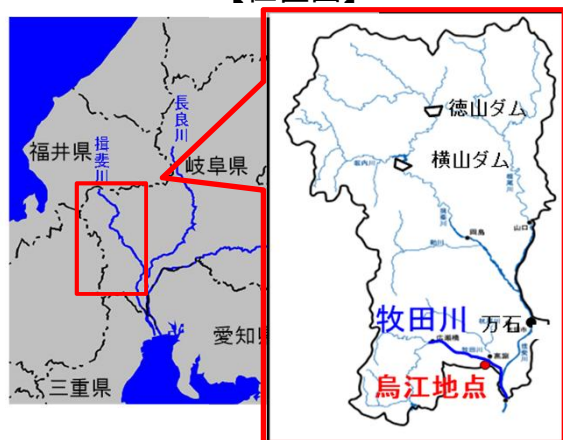
【位置図】

- 揖斐川支川牧田川では、令和7年6月23日～25日の前線に伴う出水により、関ヶ原雨量観測所において総雨量199mm（時間最大雨量27mm）を観測、<sup>からすえ</sup>鳥江水位観測所において避難判断水位（7.30m）を超過する7.47mの水位を観測しました。
- 平成2年9月出水による被害を受け、これまでに特定構造物改築事業（近畿日本鉄道（現：養老鉄道）牧田川橋梁）【平成2年～平成13年度】等による河道拡幅工事を実施したことで、鳥江地点において事業実施前に比べ約0.9mの水位を低下させ氾濫危険水位の超過を回避しました。

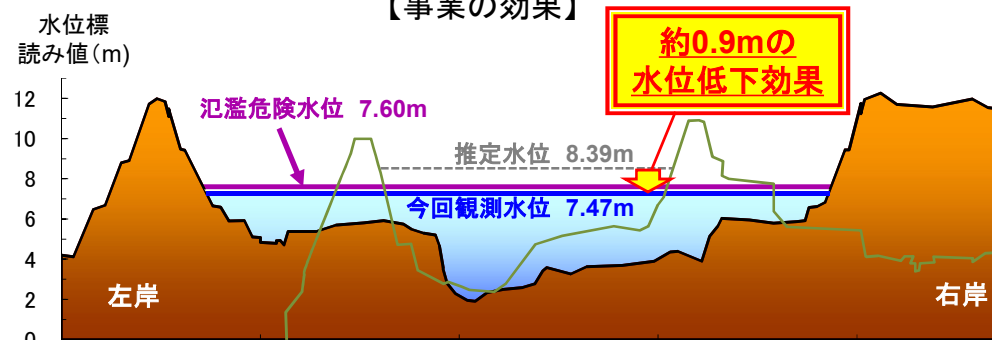
【事業の効果】

牧田川7.2kp付近  
(緑線は河道拡幅前の河道断面:H2時点)

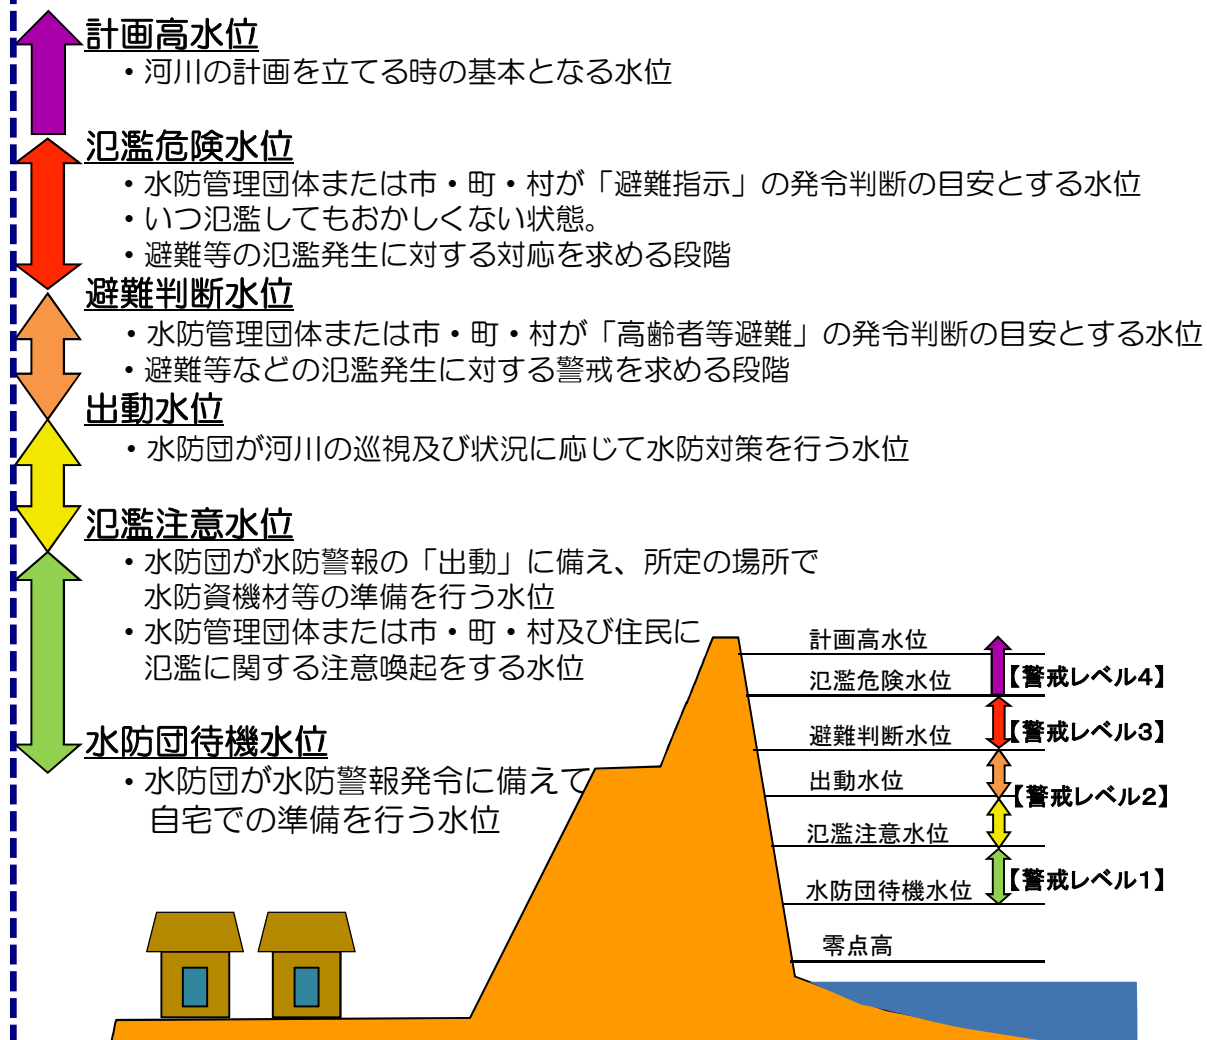
- 河川の水位は観測場所毎に決めた基準高さ[＝零点（ゼロ点）]からの高さで表しています。
- 水位の高さによっていくつかの設定水位が定められており、その水位を超えた段階での対応が決められています。

○ 「河川水位観測所」の水位情報により洪水の危険度や避難判断の目安がわかります。
