# 第5回トンボ池等湿地環境再生検討会

## 説明資料

国土交通省 中部地方整備局

木曽川上流河川事務所

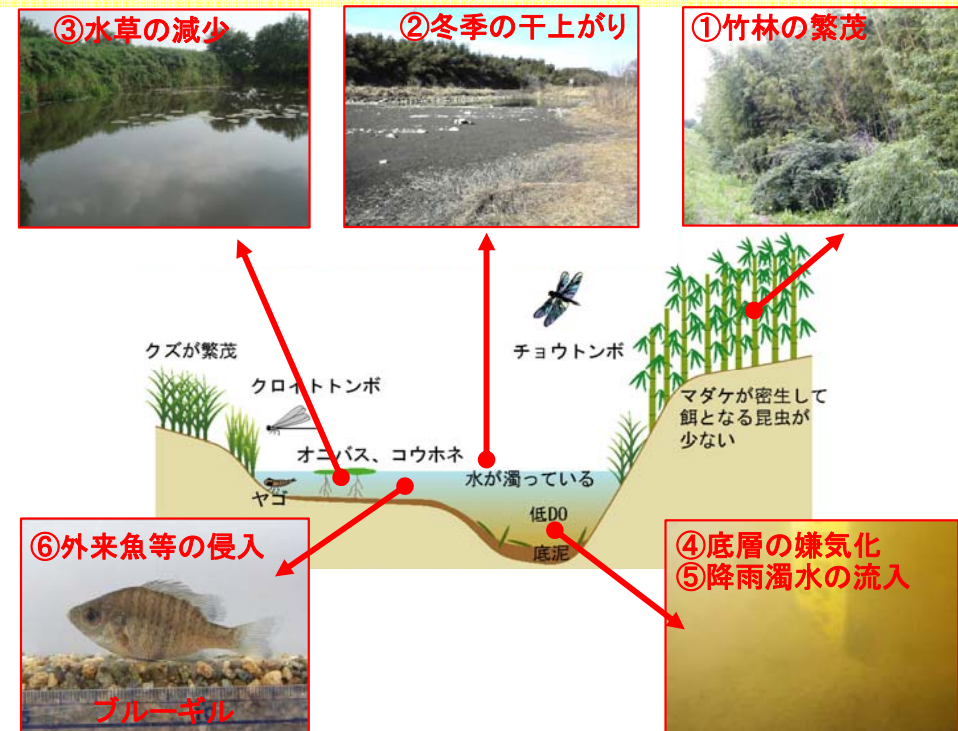
| 課題 | 環境への影響 |
| ①竹林の繁茂 | マダケの密生・イネ科草本植生の減少により餌となる昆虫の減少 |
| ②冬季の干上がり | 水生植物、ヤゴの生育・生息範囲の減少 |
| ③水草の減少 | トンボの産卵環境・生息環境の減少 |
| ④底層の嫌気化 | 底層での生物の生息が困難 |
| ⑤降雨濁水の流入 | 底泥堆積・濁りの促進(光環境悪化) |
| ⑥外来魚等の侵入 | ヤゴ・在来魚の捕食 |

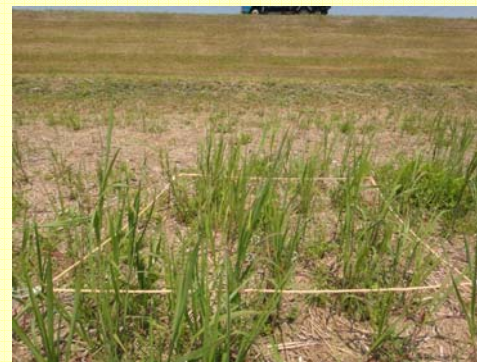
①竹林伐開・オギ移植有(平成21年施工)

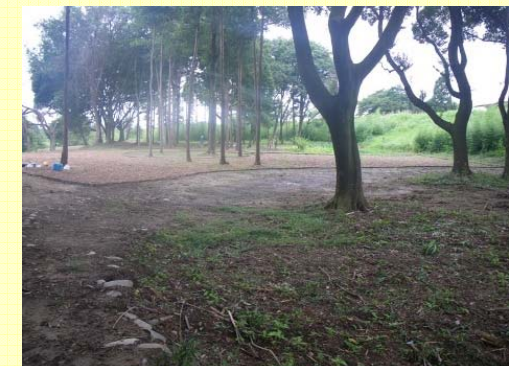
②竹林伐開・オギ移植無(平成22年施工)

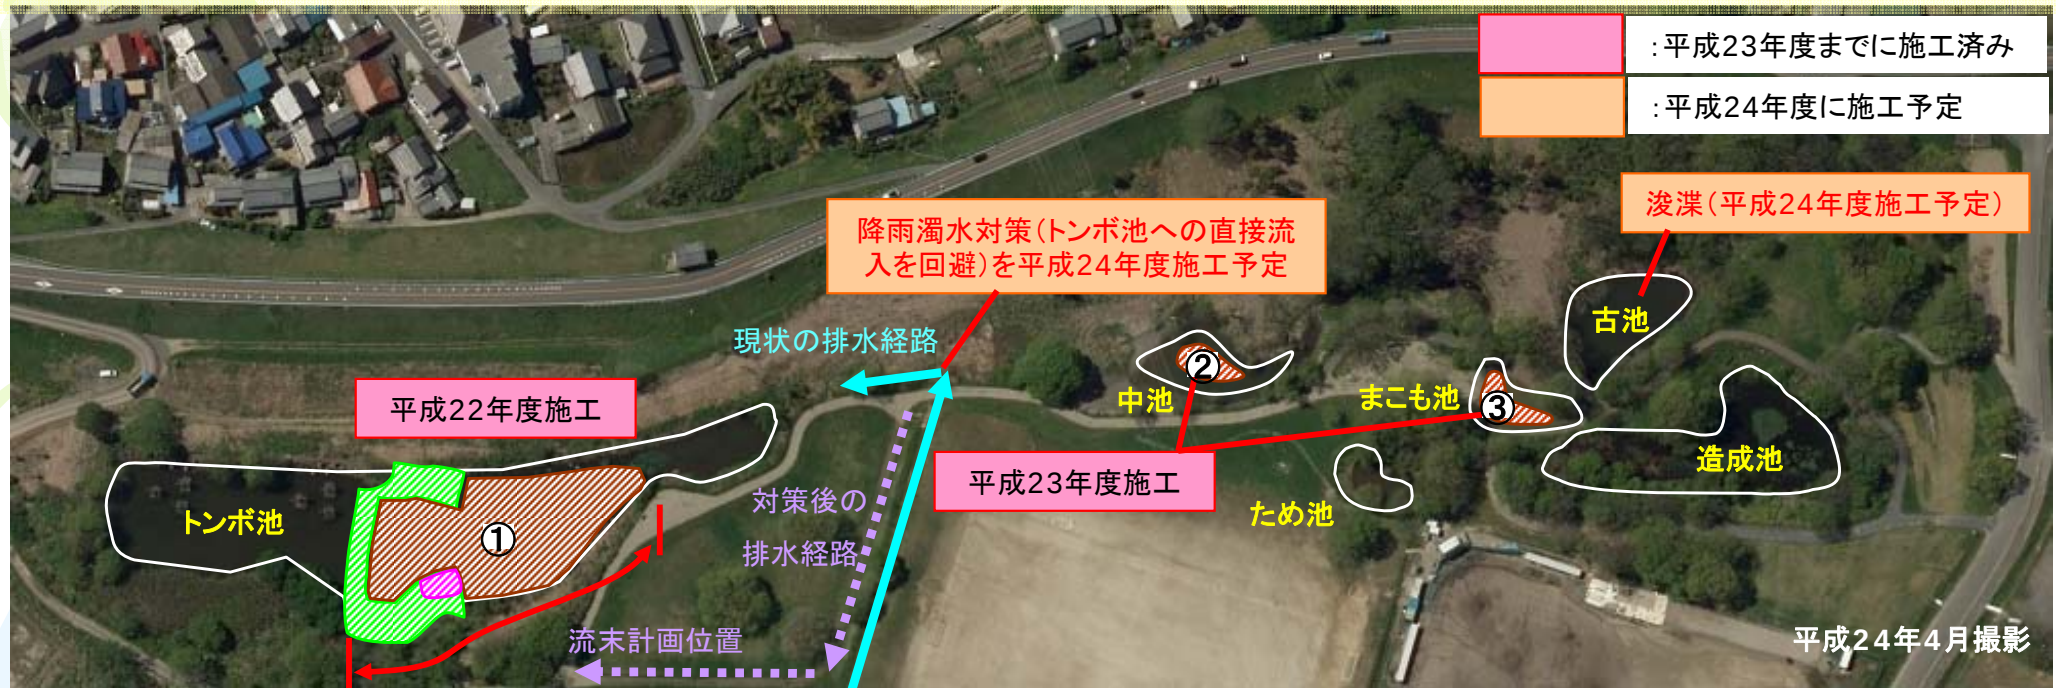
課題②～⑥の対策として池の対策を実施

①トンボ池: 浚渫

②トンボ池: シードバンク敷設

③まこも池: マコモの根の移植

**浚渫・掘削:** 課題②の冬季の水面確保、課題③の沈水植物の生育環境(水質・光環境)、課題④の底質の改善のために実施。また浚渫・掘削に合わせて課題⑥の外来魚駆除も実施

**シードバンク敷設:** 課題③の沈水植物を増加させるために、種子を含んだ土砂を浅場に敷設

**根の移植:** 課題③の抽水植物・浮葉植物を増加させるために根もしくは根入りの土を移植

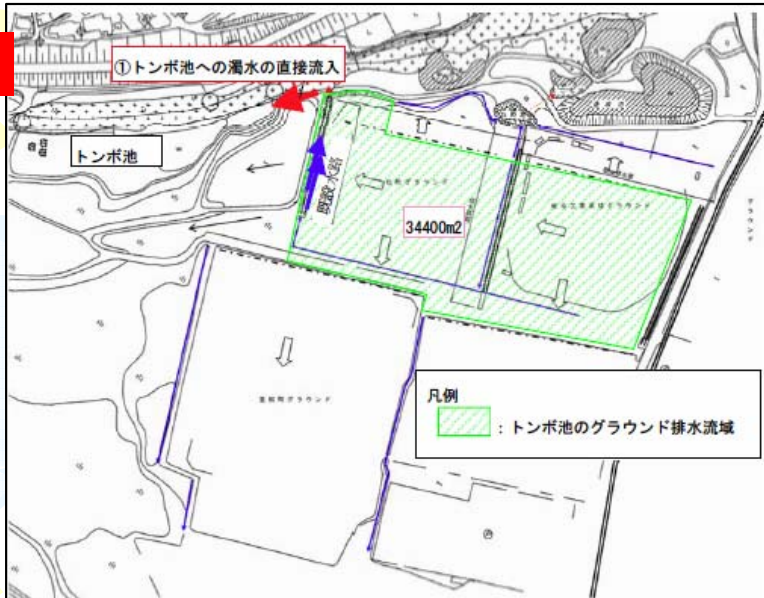
### 現状

トンボ池南にあるグラウンドからの濁水がトンボ池に直接流入しないようにするため、トンボ池方向の排水の流れを逆にし、地下浸透させる。

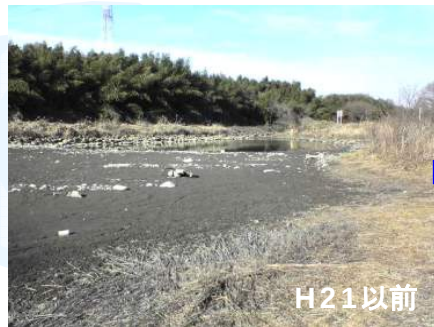
トンボ池:浚渫前の干上がり

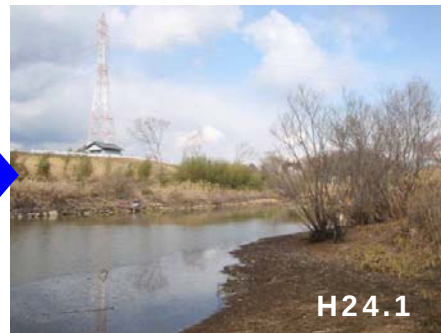
トンボ池:浚渫後の水面の確保

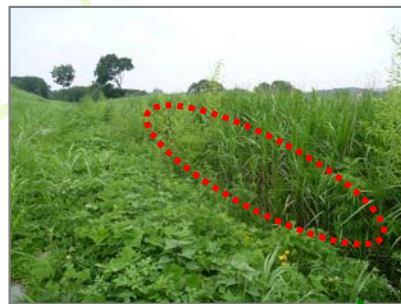
竹林伐開とオギを移植した箇所では、オギの周縁部に竹が見られるもののオギが定着している。

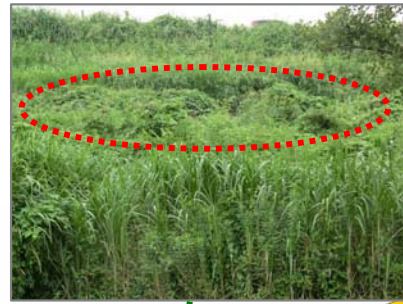
竹林伐開箇所の中でも、オギを移植していない箇所では、クズ等が生育している。

竹林伐開(H22)・竹チップ被覆無し・伐根無しの箇所では、ムクノキ・エノキ群集の林床及び周縁部に竹が再成長を始めた。

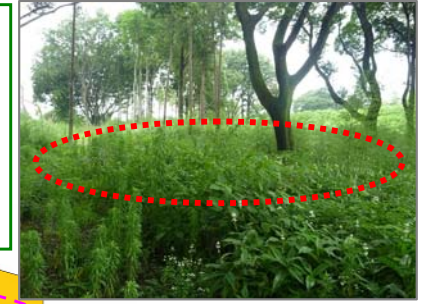
開放的で人が入りやすい上流側に外来種が多い傾向にあった。

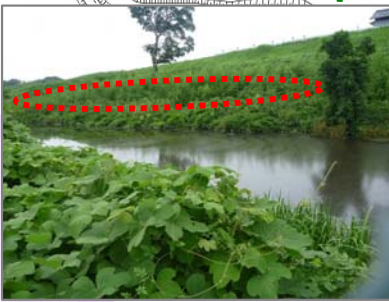
竹伐開箇所の中でも、じゃかご上の竹チップによる被覆を行っていない箇所では、竹林が早期に回復しつつある。

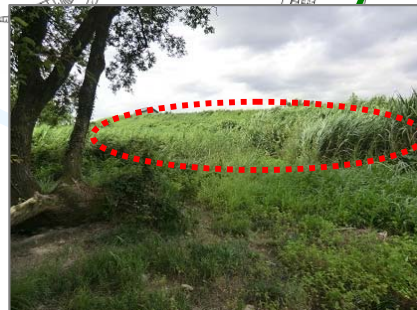
竹林伐開(H22)とオギを移植した箇所では、オギが定着している。

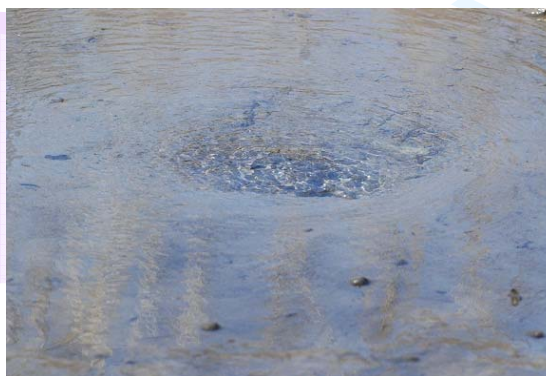
トンボ池の上流側は地下水があるとされていた場所であるが、底泥の堆積により、地下水の供給が遮断され、水質悪化の一因にもなっていた。

平成23年3月にトンボ池の上流部の浚渫工事により、湧水が確認された。良好の水質の地下水が供給されることにより、水質改善に寄与することが期待される。

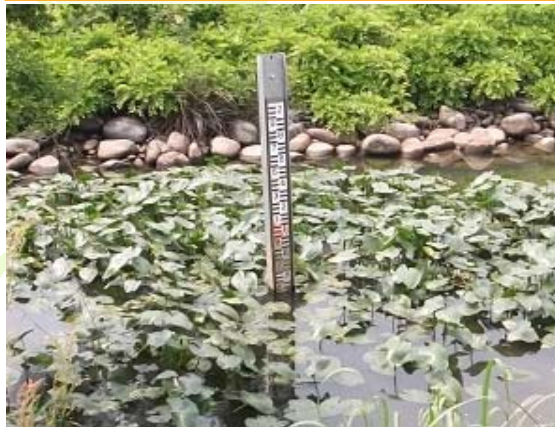
**方法:**水位標をもとに水位を記録するとともに、水面状況の定点写真撮影を行う。

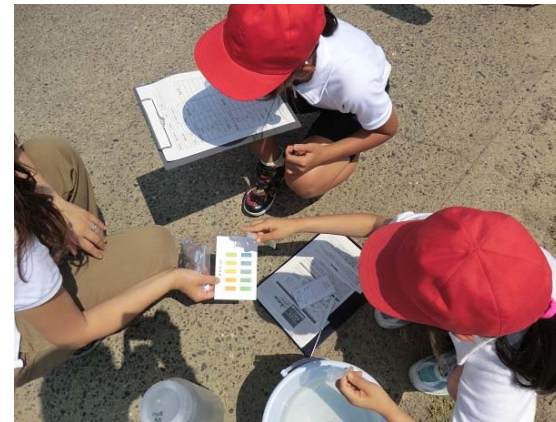
**方法:**小学生が、パックテスト等によりCOD等を計測する。
