第2回トンボ池等湿地環境再生検討会

説明資料

国土交通省 中部地方整備局

木曾川上流河川事務所

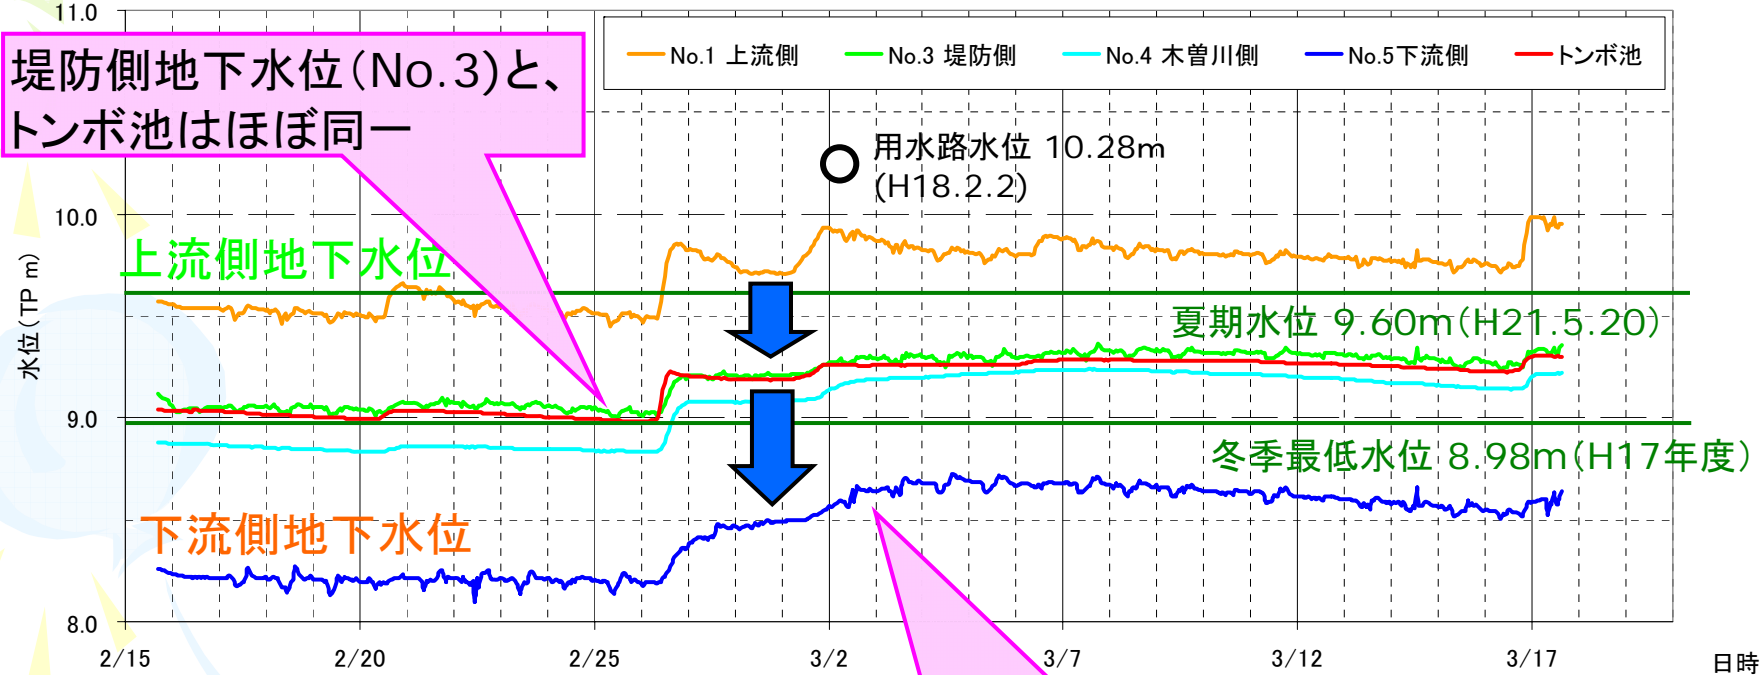
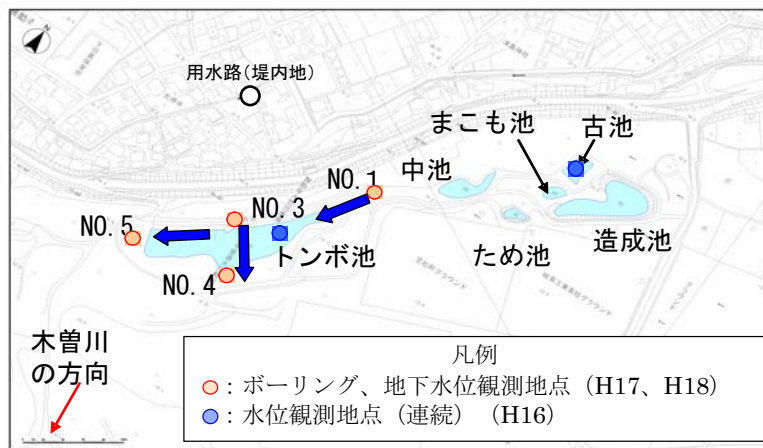
<水位観測結果（平成17年度）>

■地下水は、上流側から下流側へ、堤内地から堤外地へ流れていると推察される。

地下水は、上流から下流へ、堤防側から川側へ流れていると推察される

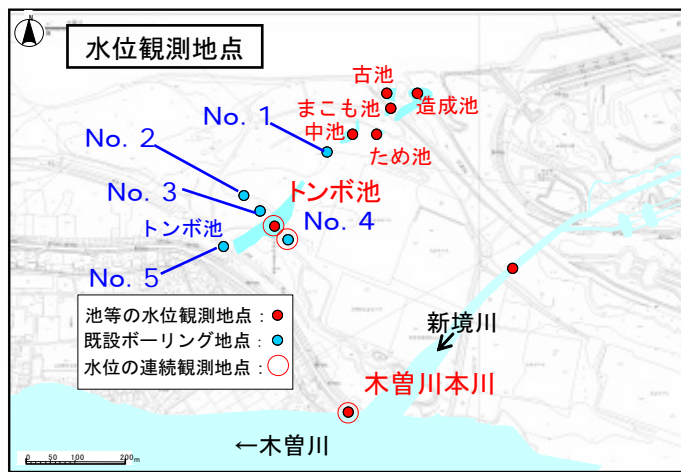
<調査結果（速報） 水位>

- トンボ池と地下水の水位はほぼ同期しており、トンボ池の水位は地下水位の変化に支配されていると考えられる
- H21年の水位変化では、各地点とも7月以降の降雨に対して水位が大きく上昇している。

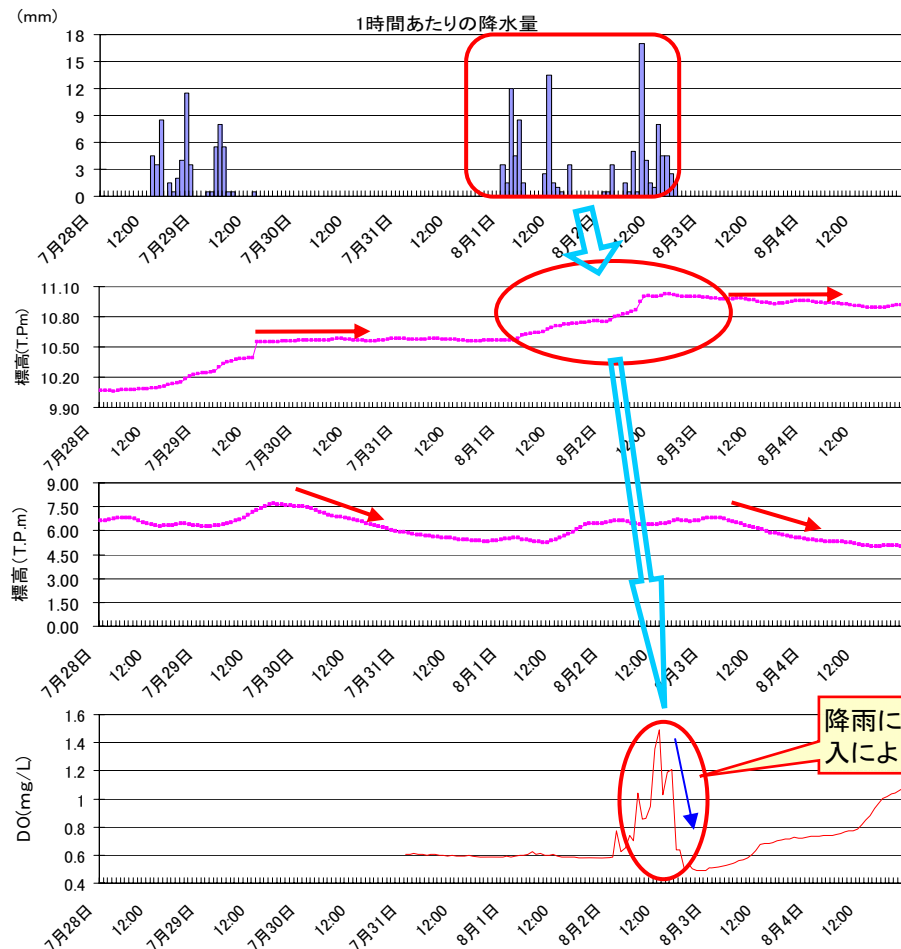
- 連続観測によるトンボ池底層のDOは、調査期間を通して2mg/L以下と非常に低い。
- 7月末から8月上旬の降雨時期に1mg/Lと低いことから、降雨により、空气中的酸素が取り込まれいったん上昇するも、周辺の土砂や有機物が流入し、その有機物が分解したことで、溶存酸素が消費されたものと推測される。

トンボ池(上流側)の
底層DO(1時間毎)

※測定は池底から10cm上

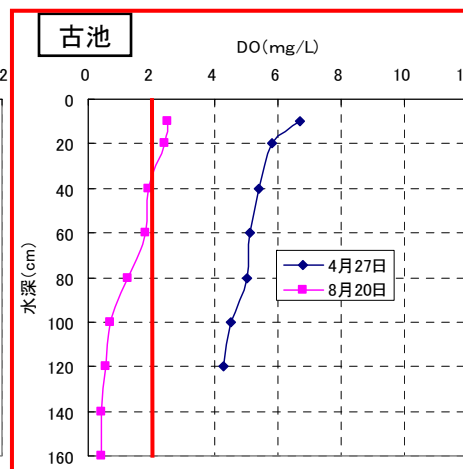
DOの鉛直分布

■鉛直分布の値は全体的に低く、特にトンボ池、中池、古池は、嫌気状態にある。

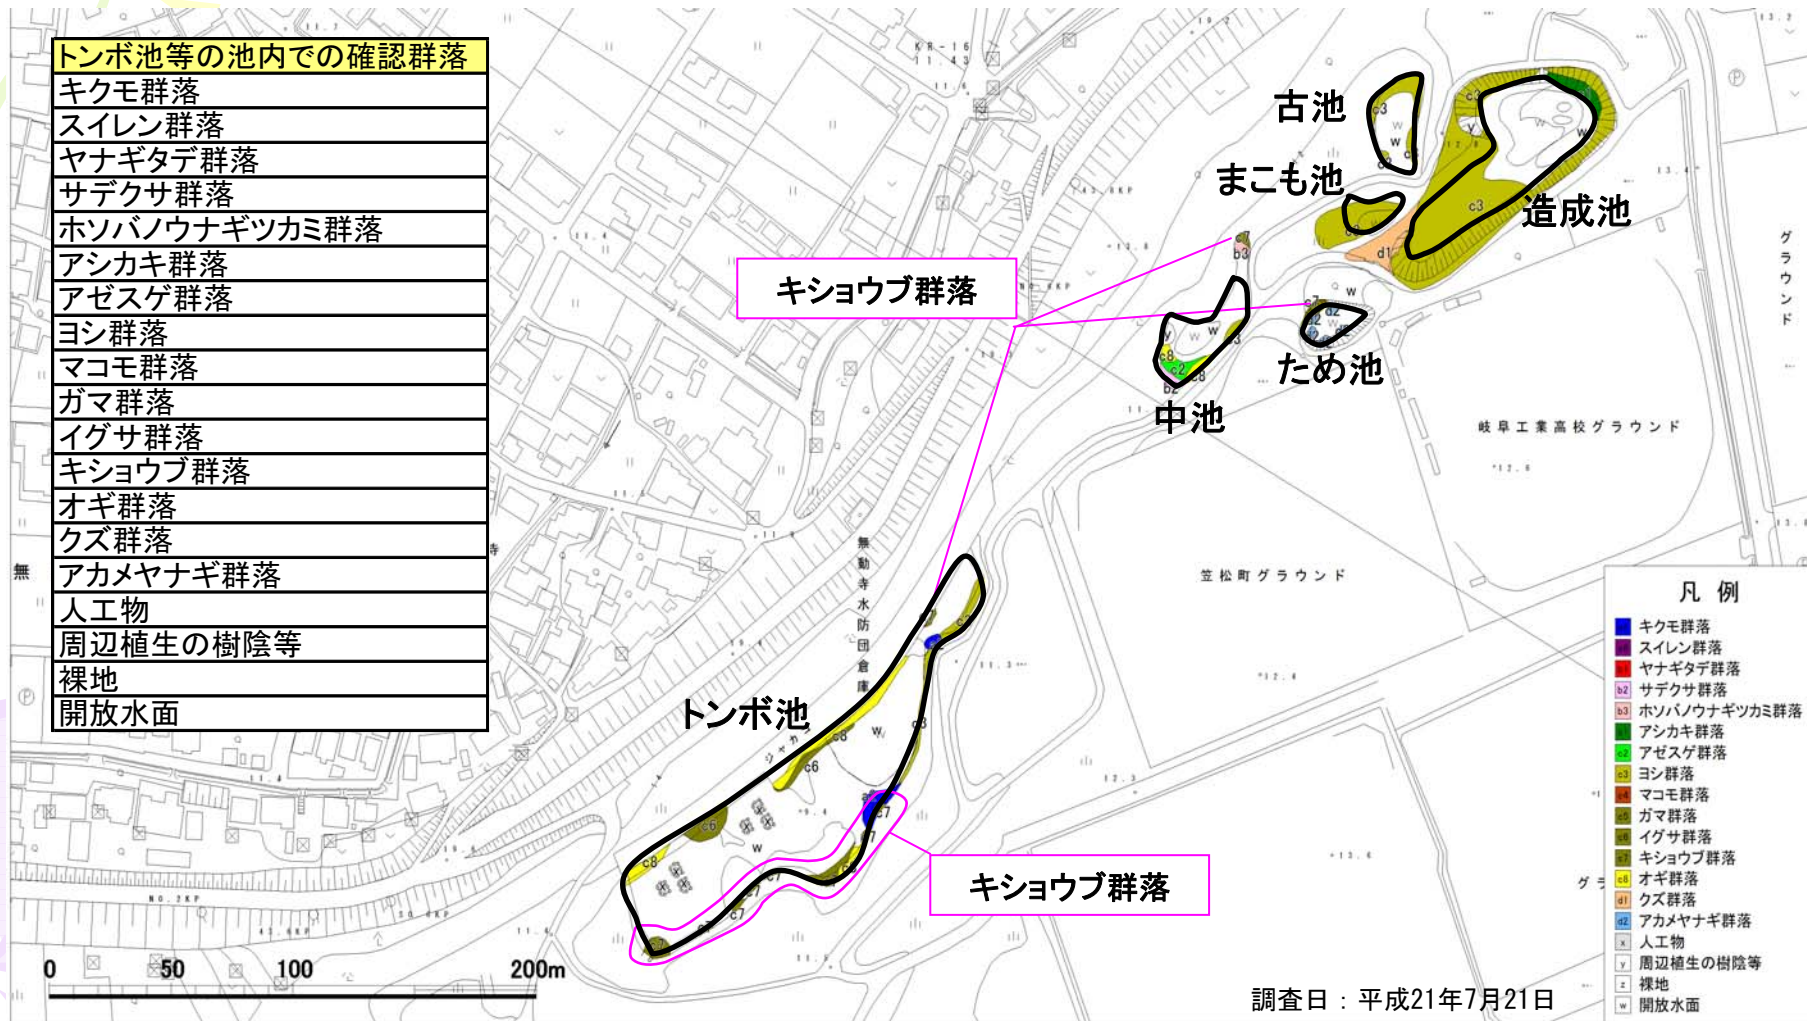
- 池内の植生は、トンボ池では周縁にヨシ群落、キショウブ群落が見られる。まこも池、古池、造成池ではヨシ群落、中池ではアゼスゲ群落が多くみられる。
- 外来種では、トンボ池、中池、ため池にキショウブ群落が定着している。

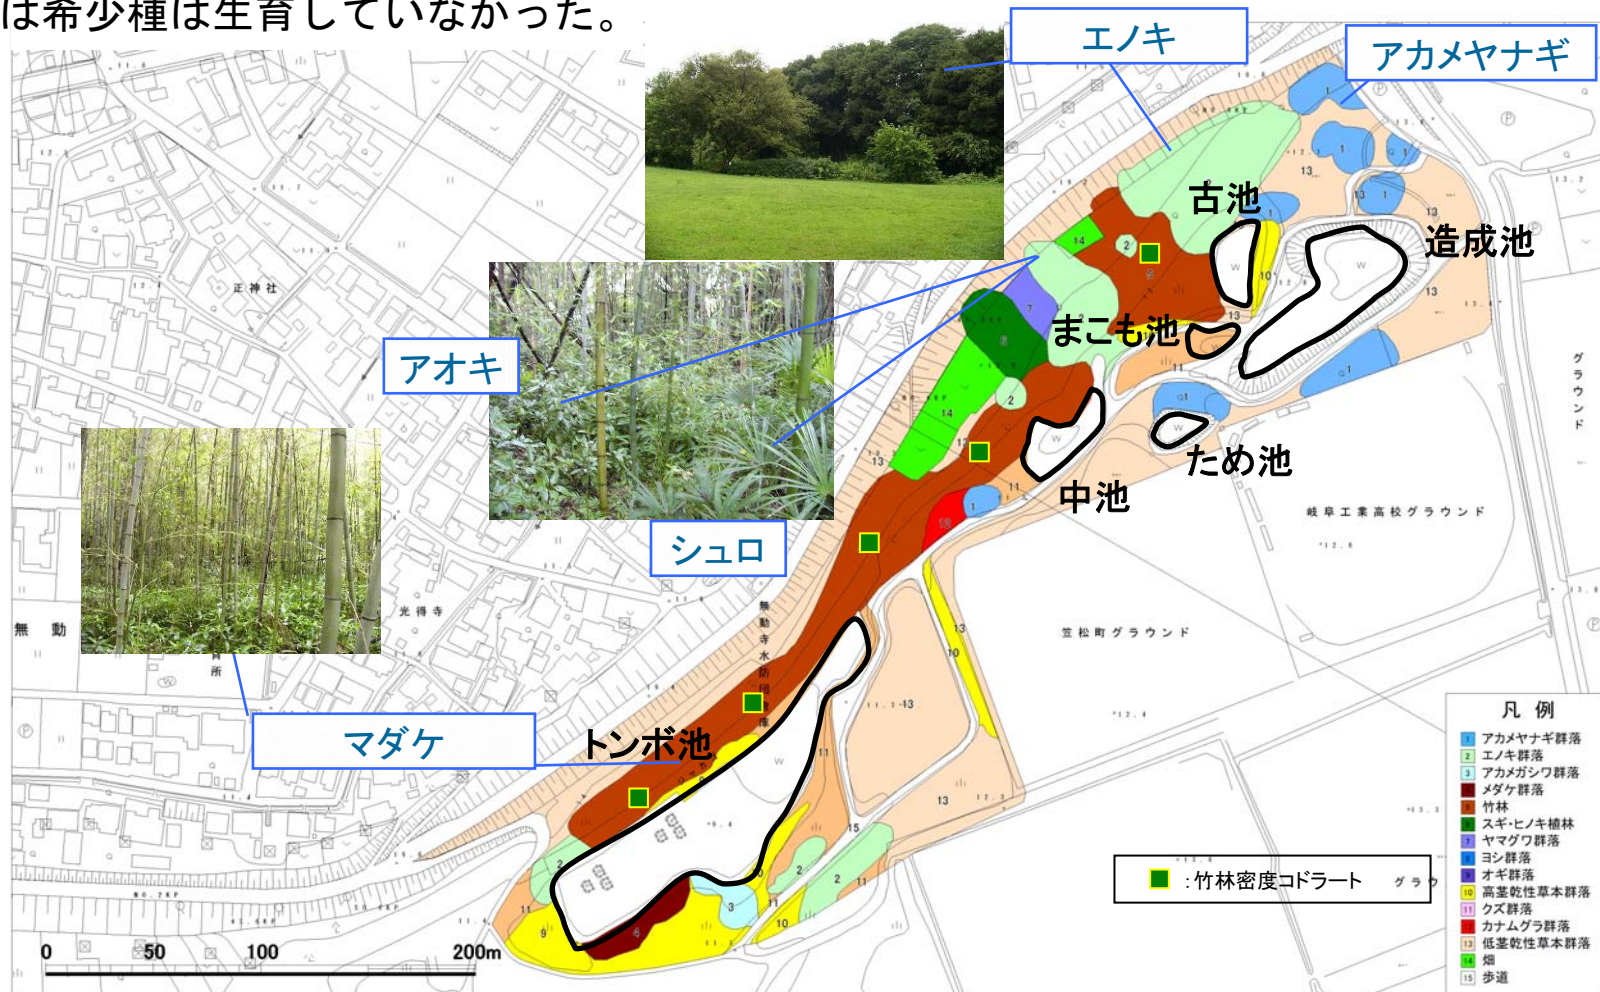
調査日：平成21年7月21日

- 中池、古池周辺の植生は、在来種のエノキやアカメヤナギが優占する樹林が成立し、林床にはシュロ、アオキ等の常緑広葉樹林を代表する植物が生育する。
- トンボ池周辺には、竹林が密生している。
- 池周辺には希少種は生育していなかった。

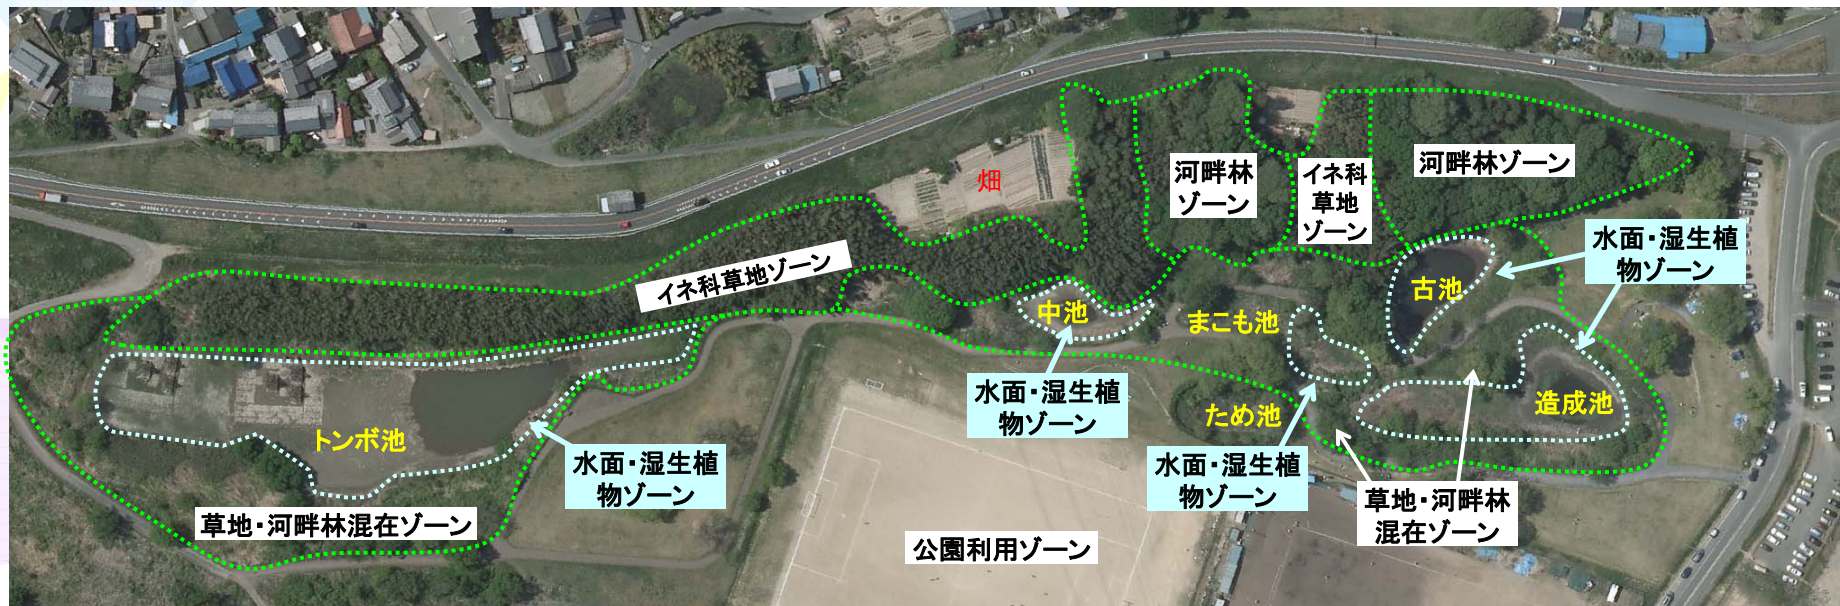
■現在の草地、湿生植物、河畔林などの多様な場を保全しつつ、自然とふれ合える公園利用を促進するため、ゾーン区分を設ける

- 水面・湿生植物ゾーン : トンボや湿生植物が生息・生育する場
- 草地・河畔林混在ゾーン : オギやアカメヤナギ等が混在する場
- 河畔林ゾーン : 里山利用タイプのトンボが利用する河畔林
- イネ科草地ゾーン : ススキやオギなどの河川敷に代表的なイネ科の草地
- 公園利用ゾーン : 自然観察やスポーツ利用などのふれあいの場

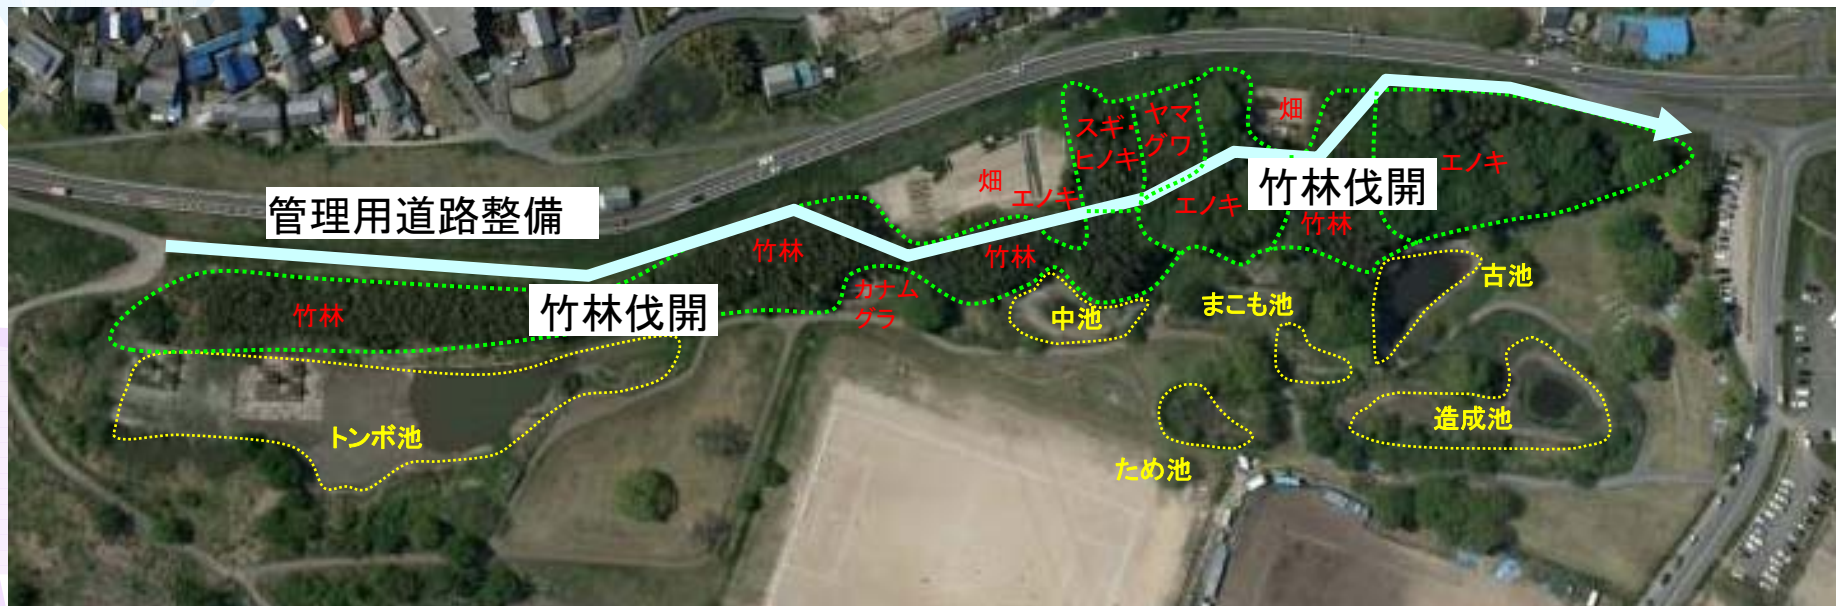
竹林伐開	施工手順	①在来樹木のマーキング ②管理用道路整備 ③竹林伐開、伐根 ④伐根後の表土の交換
------	------	---

- ◆施工方法
 - ・地上部伐開後、バックホウを用い伐根する。
 - ・除根後は、底泥掘削で発生した土砂も利用し、埋め戻す。
- ◆配慮事項
 - ・エノキ等の在来樹木を誤って伐開しないよう、木にマーキングする。
 - ・竹の伐根時には、在来樹木の根に著しい影響を与えないよう配慮する。

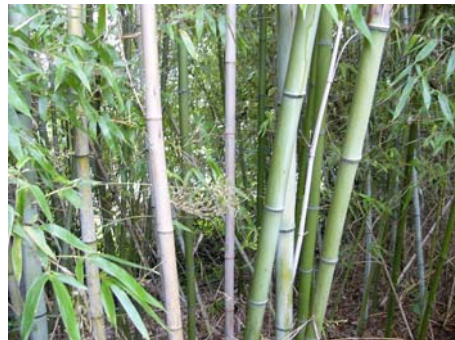
密生した竹林は皆伐し、
伐根する

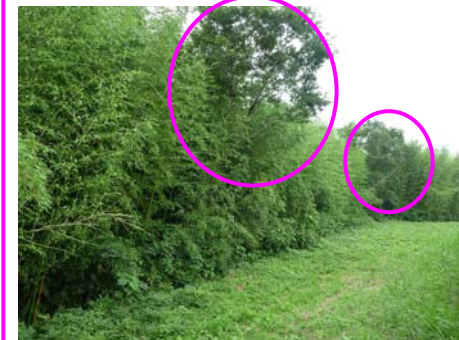
エノキ等の広葉樹の中高
木は存置する

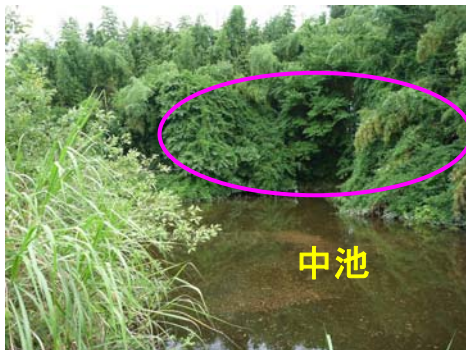
林縁のヤナギ等は存置する

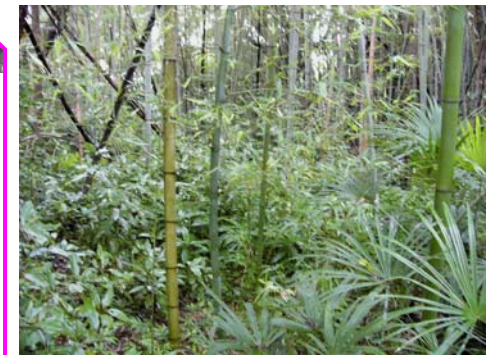
エノキ林に侵入した竹を択的に間伐する。植樹であるスギは伐開。

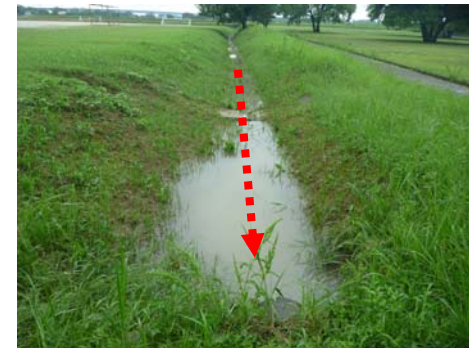
降雨時の排水路の状況

- 降雨時に発生する高濃度の濁水が、トンボ池に直接流入し、底泥の堆積が進行することが課題である。
- 対策は、濁水流入の軽減効果、ランド利用への影響に配慮し、今後検討する。
