# 第二章 伊勢湾台風からの復興

伊勢湾台風復旧堤防計画と工事概要

濃尾平野の地盤沈下と木曽三川高潮対策事業

三箇年で完成した高潮堤防と  
地盤沈下による堤防機能の低下

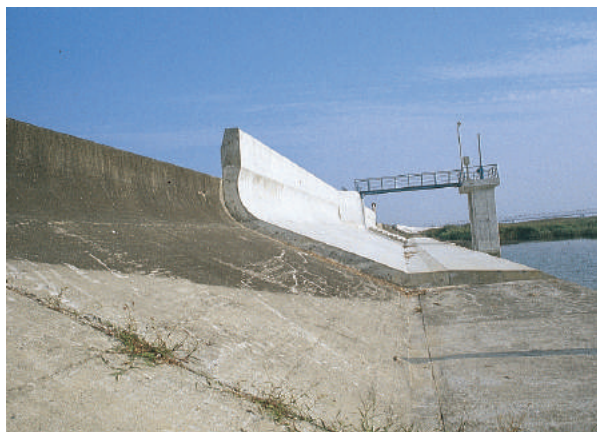
■ パラペット緊急嵩上げ工事

しかし、この事業はあくまで緊急対策であり、本格的な高潮堤防の補強はこれからが本番です。

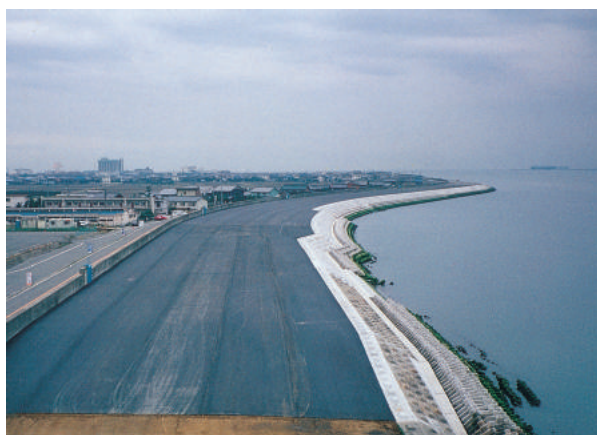
したがって木曽川高潮堤防は、全区間において前小段のもつ消波機能が発揮されないまま、高潮災害を受ける危険がきわめて大きいことが懸念されました。

■ 損斐川左岸高潮堤（前小段造成）

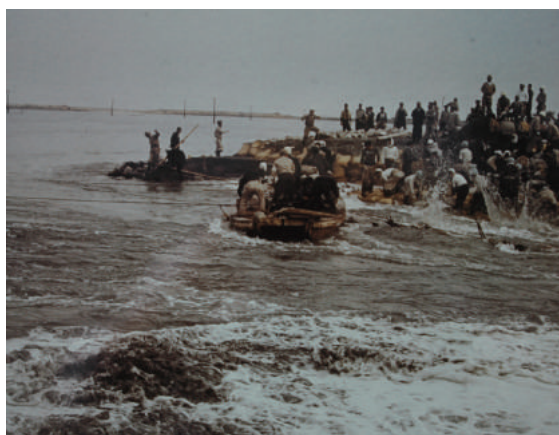
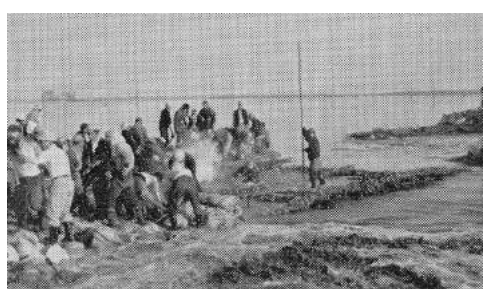
■ 揖斐川左岸白鷄地先の仮締め切り状況②

■ 揖斐川左岸白鷄地先の仮締め切り状況①

■ 揖斐川左岸白鷄地先の仮締め切り11月13日の状況

床」設置を開始し、一月八日一時三〇分に第二若築丸が到着して浚渫作業を開始し、一〇日一七時には大栄丸も作業を開始し、一日の朝には破堤口は約五〇mに縮小されました。

しかし、一五日が大潮の最大の日であるため、破堤口の流速は日増しに激しくなり、一三日には破堤口を約三〇mにまで縮めることができたものの、その後、作業は益々困難となり一進一退を続けましたが、一日も早く復興させようとする強い意欲は、確実な作業の達成が見込まれる小潮時を待つことなく、大潮時に仮締め切りを完成させる方針を決断させ、一八日午後の干潮時に潮止めを執行することとされました。

一八日は、天候は晴れ、締め切りの予定時刻は、一五時三〇分から一六時三〇分の間の潮だるみの間の僅か一時間です。この時間を狙って全ての準備作業が整えられ、一五時にやや流速が落ちたころから集中的にそだ沈床や石材が投入され、一五時四〇分、潮の流れが逆の上げ潮となり、締め切りの成否の決定は、あと三〇分の作業にかかっていました。「そだ沈床」の投入、二隻のサンドポンプ船による土砂の投入に全力が注がれた結果、一六時一〇分、ついに

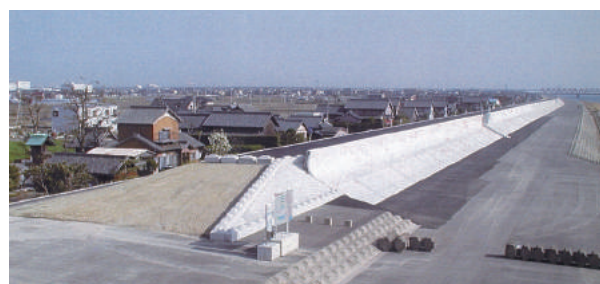
度には住吉水門・川口水門、平成一八年度には三の丸水門、平成一九年度には伊曽島水門、近江島樋管などが次々と完成し、平成二〇年度には三重県管理の城南海岸

■高潮堤防補強工の完成区間
