第3回 木曾三川下流部 船舶対策協議会

国土交通省 木曾川下流河川事務所

木曾三川下流部船舶対策の 基本方針について

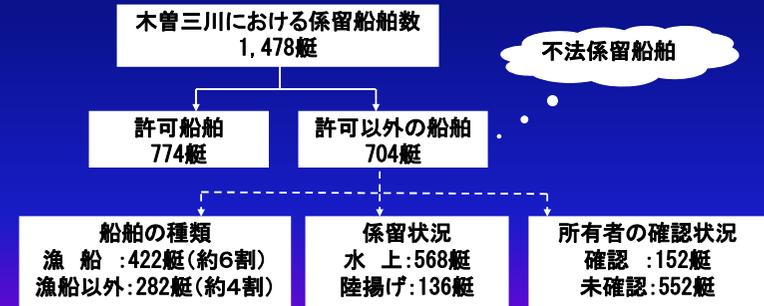
- ・木曾三川下流部全体の係留船舶数は1,478艇
- ・その内、不法係留船舶は704艇である。

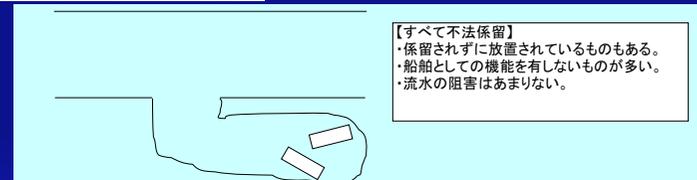
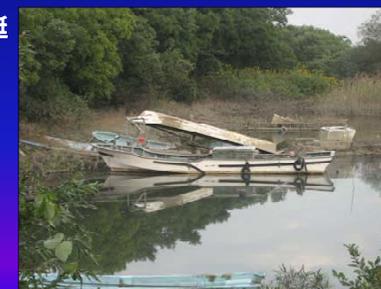
不法係留のパターン2

入江箇所への放置

◆所有者不明の放置艇

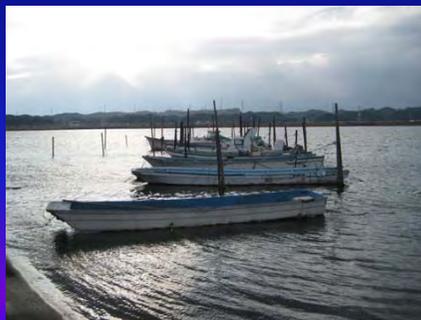
不法係留のパターン1

本川に単独で係留

◆不法係留船と不法係留杭

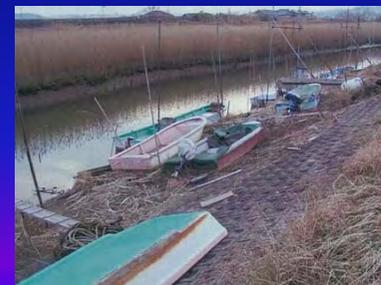
不法係留のパターン3

支川における放置

◆棧橋等の無断設置

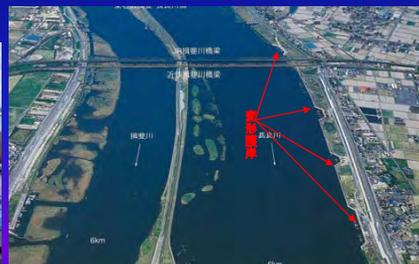
不法係留のパターン4

変形護岸における係留

【許可された係留】
変形護岸の管理者から許可を受けた船舶。
【不法係留】
無断で係留しているプレジャー ボート
高水敷への放置はすべて不法。
流水の阻害はあまりない。

◆変形護岸の状況

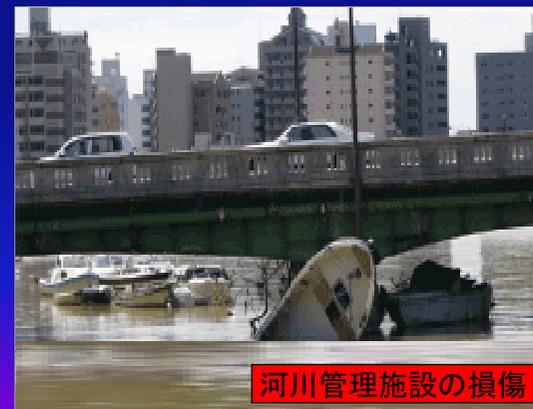
不法係留船舶の問題点(事例①)

流出による橋梁の損傷

河川管理施設の損傷

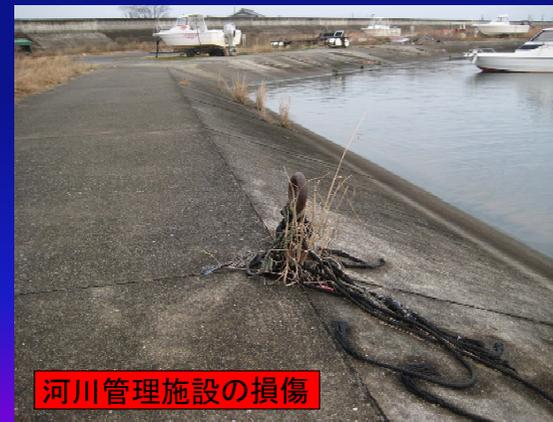
不法係留船舶の問題点(事例②)

護岸に係留杭を打ち込んでいる

河川管理施設の損傷

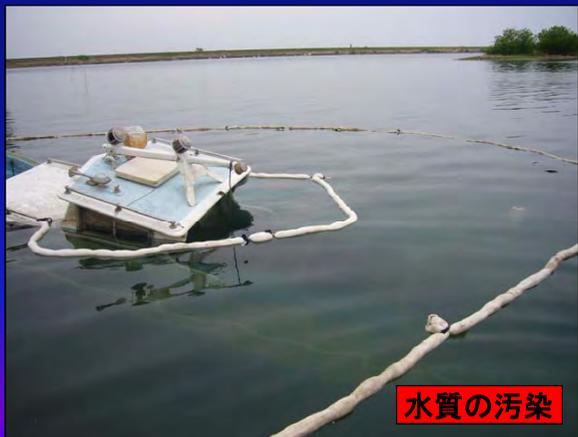
不法係留船舶の問題点(事例③)

沈没船からの油漏れ

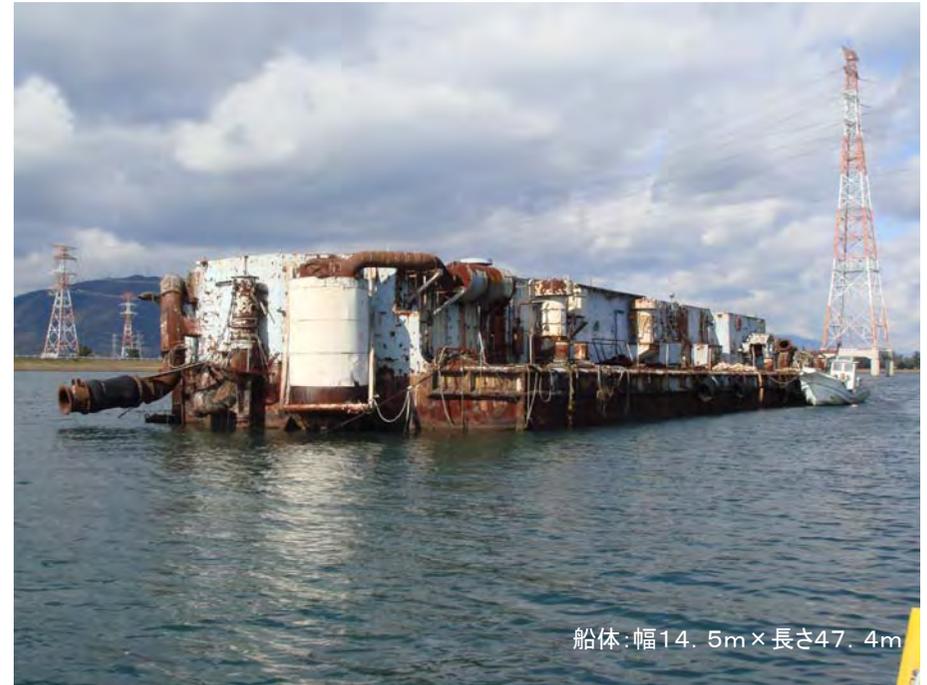
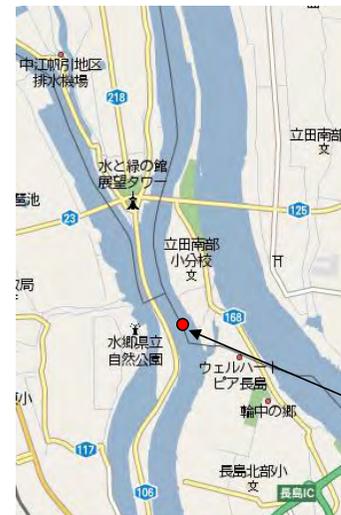
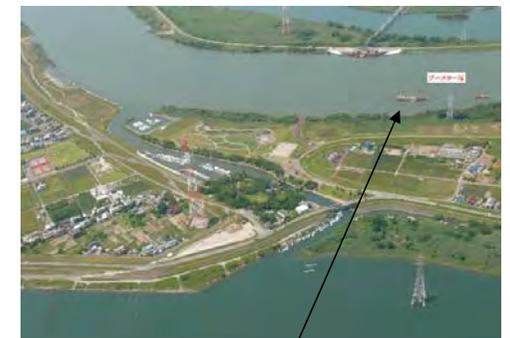
大型作業船位置

係留場所: 長良川左岸12km付近
