令和元年9月12日

# 令和元年9月4日～5日 三重県北部の大雨による 木曽三川下流域の出水状況

～肱江川、多度川で観測開始以降の最高水位を記録～

国土交通省中部地方整備局  
木曽川下流河川事務所

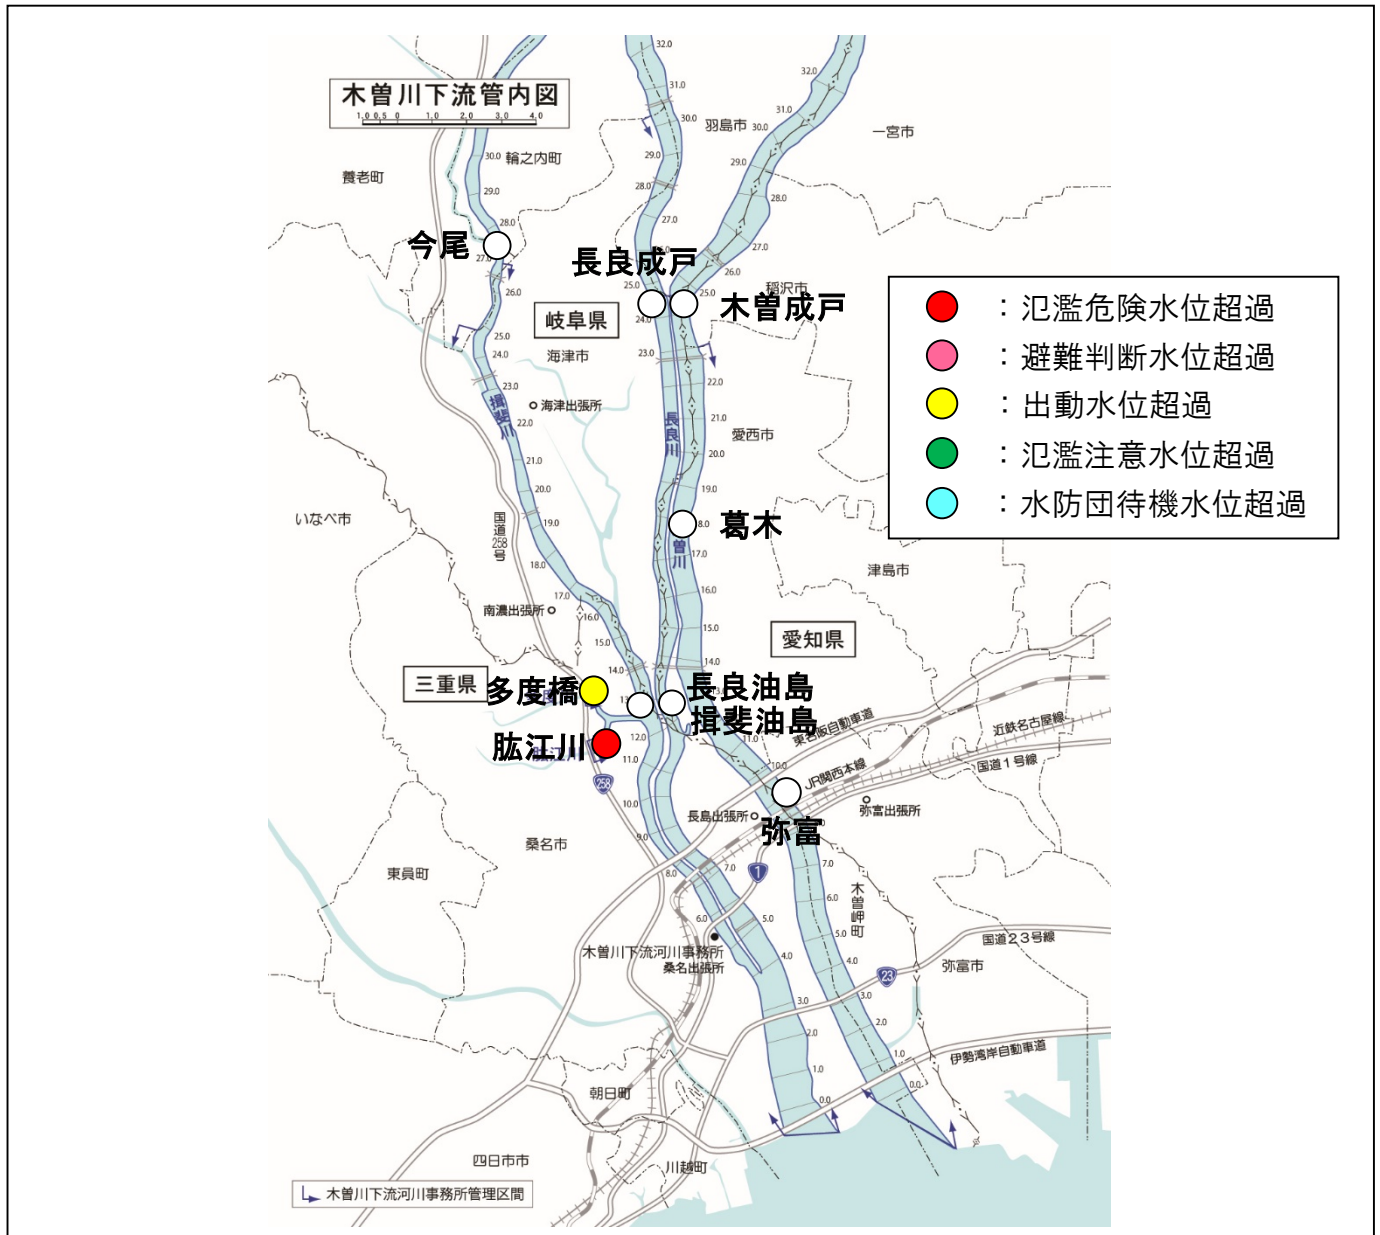
河川名	観測所名	今回 最高水位	水防団 待機水位	氾濫 注意水位	出動水位	避難判断 水位	氾濫危険 水位	計画 高水位
多度川	たどばし 多度橋	9/5_01:30 1.09	-0.40	0.00	0.30	1.30	2.00	2.04
						1.09		
肱江川	ひじえかわ 肱江川	9/5_01:40 4.63	2.50	2.90	3.40	3.80	4.60	4.66
							4.63

※1 最高水位は速報値（10分単位） 水位の値は量水標の読み値

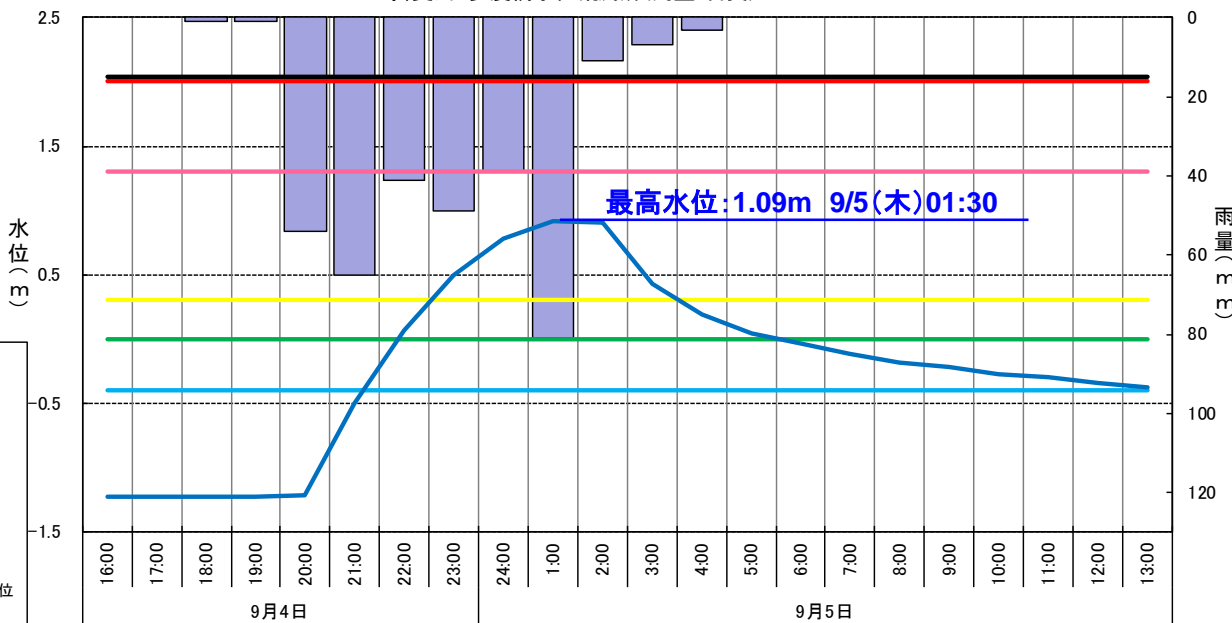
揖斐川・多度橋水位観測所（雨量：古美）

## 多度川 多度橋観測所（桑名市）で水防団の出動水位を超える

●最高水位: 1.09m 9/5(木)01:30 ※水位(10分単位) ※雨量(1時間単位)

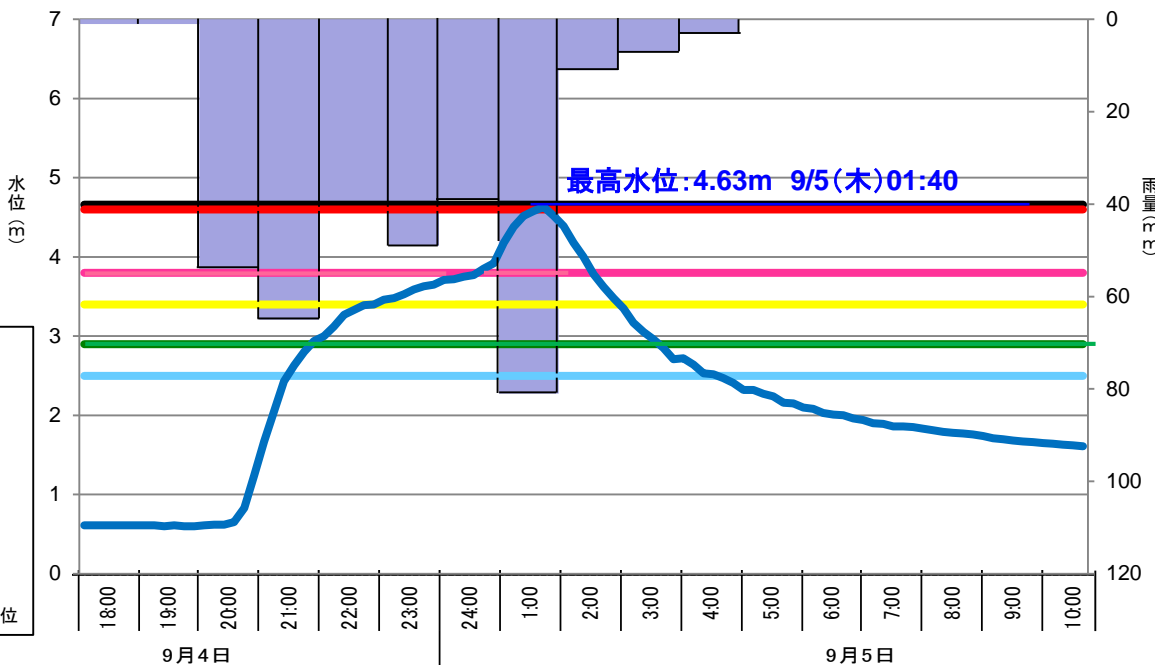
肱江川・肱江川水位観測所（雨量：古美）

## 肱江川 肱江川観測所（桑名市）で氾濫危険水位を超える

●最高水位: 4.63m 9/5(木)01:40 ※水位(10分単位) ※雨量(1時間単位)

○木曾川水系肱江川の肱江川水位観測所では、観測開始(平成4年)以降の最高水位を記録しました。また、木曾川水系多度川の多度橋水位観測所においても、観測開始(平成12年)以降の最高水位を記録しました。

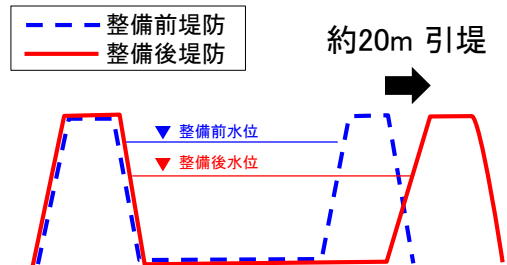
## ○ 堤防整備(引堤)のイメージ

- 揖斐川の支川である肱江川では堤防の整備を順次進めており、今回の出水では、これまで行ってきた堤防整備（引堤等）により桑名市多度町中須付近の肱江川地点（肱江川 1.6k の水位観測所）において水位を約0.6m低下させたと推定されます。
- 堤防整備より前であれば、水位が計画高水位に達して堤防が決壊し、浸水被害が発生した恐れがありました。

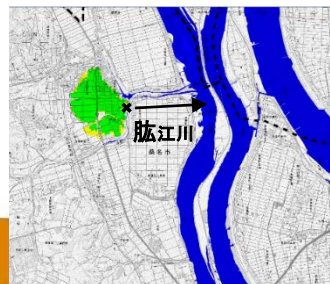
## ○ 計画規模による浸水状況 (肱江川1.2k破堤による外水氾濫)

肱江川左岸1.2k破堤の場合

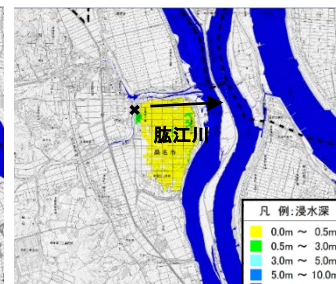
肱江川右岸1.2k破堤の場合

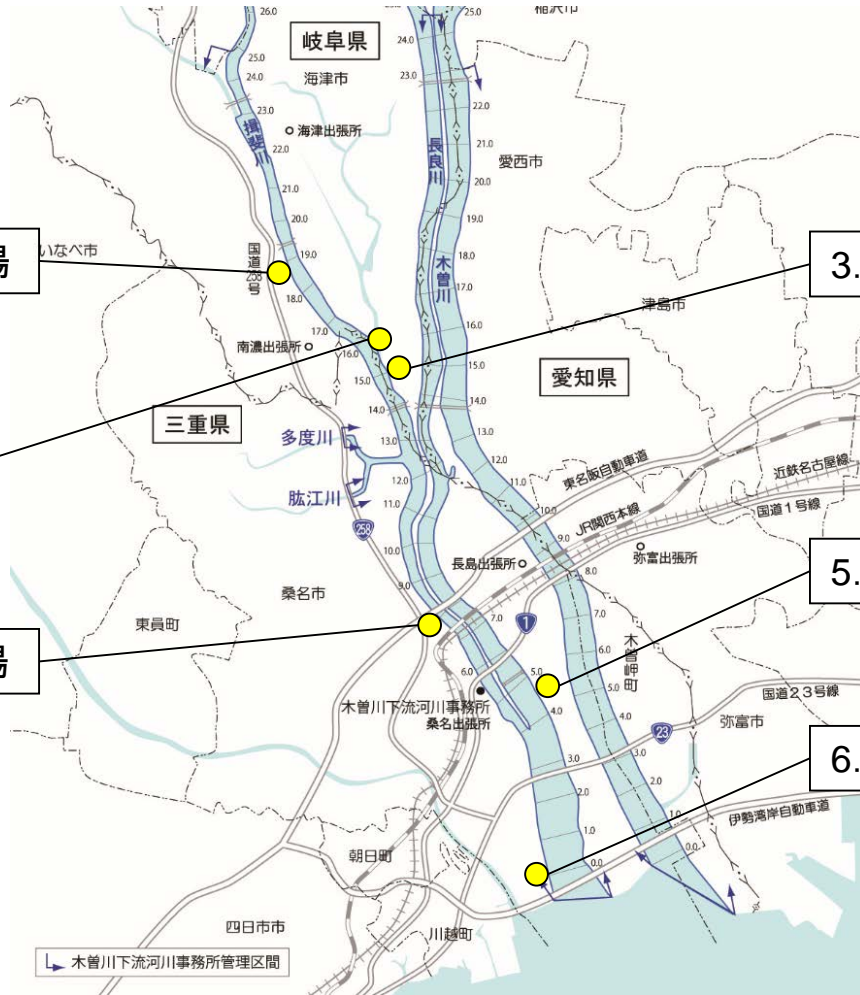
## ◆位置図

- 木曾川下流河川事務所が管理する排水機場のうち、6排水機場を稼働させました。  
(排水機場に設置されている全ポンプ21台が稼働)
- これらの排水機場により、約227.6万 $m^3$ の内水(名古屋ドームの容量 約1.3個分)を排除しました。

No.	河川名	排水機場名	主なポンプの稼働時間(h: m: n)					総排水量 (万 $m^3$ )
			1号	2号	3号	4号	5号	
1	揖斐川	南部排水機場	25:02	33:08	16:37	19:11		63.6
2	揖斐川	高須輪中排水機場	2:44	2:47	1:58	1:23	1:05	44.7
3	揖斐川	大江排水機場	7:30	4:07	4:05			16.9
4	揖斐川	沢北排水機場	9:20	3:54	0:03			23.9
5	長良川	長島排水機場	8:06	8:04	7:56			28.9
6	揖斐川	城南排水機場	2:32	5:05	6:11			49.6
合計								227.6

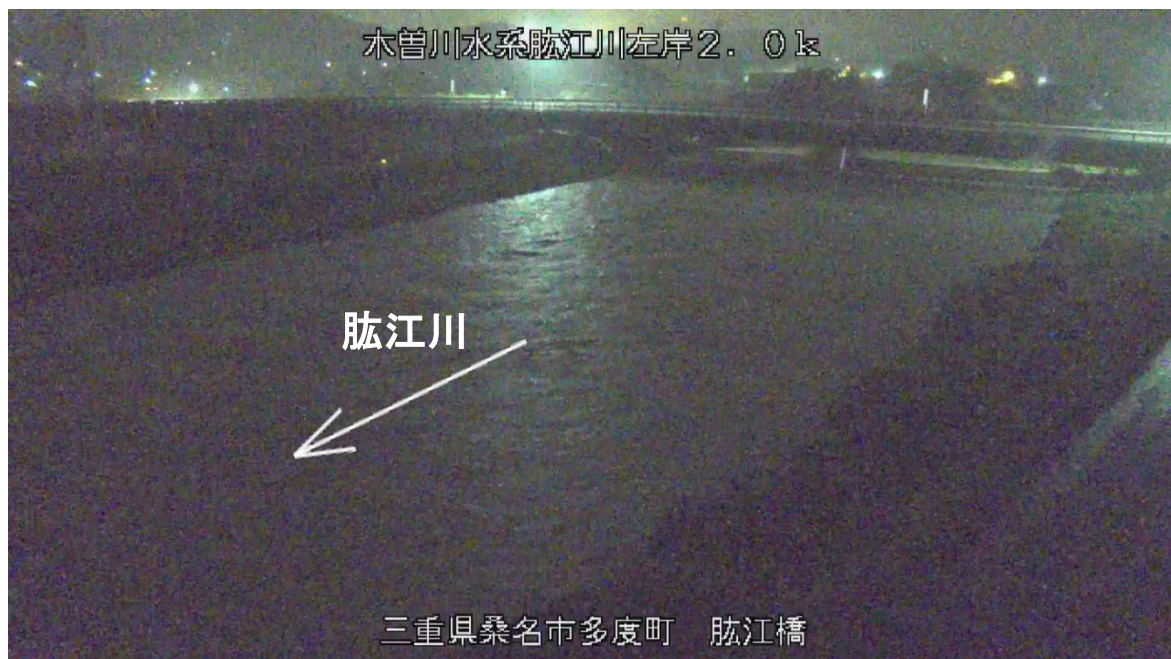
9月5日 01:00(上昇水位)

順位	日付	水位
1	R1.9	4.63m
2	H16.9	3.58m
3	H13.8	3.55m
3	H23.7	3.55m
5	H25.9	3.25m
6	H29.10	3.15m
