渇水対策支部を解散しました。

～木曽川水系の流況が回復しました。～

木曽川水系の河川の状況(6月15日時点)

木曽川水系の渇水概要(6月15日時点)

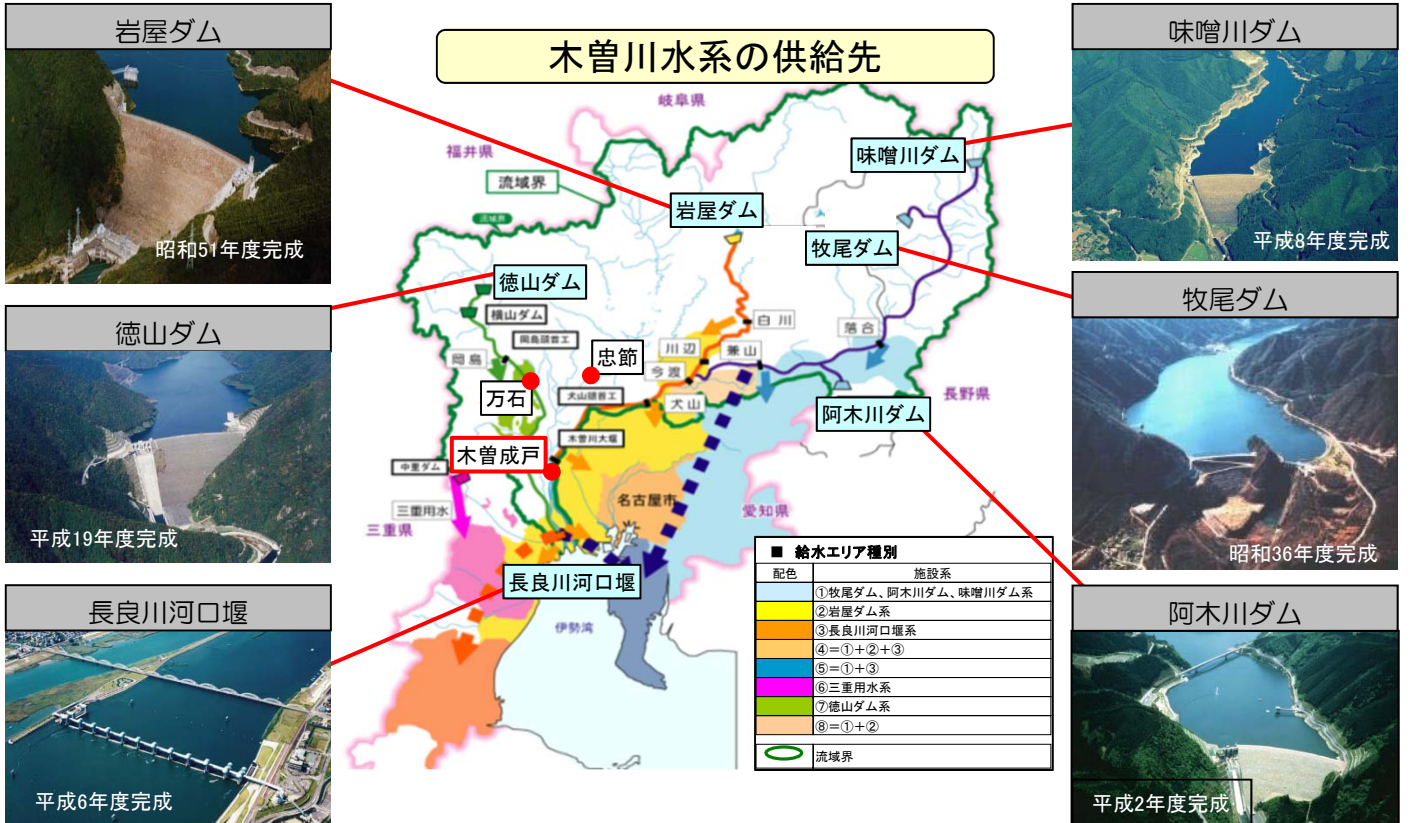
木曽川成戸地点(羽島市)では、5月30日以降、渇水目安となる流量(50m³/s)を下回った状態が継続し、6月7日には、確保流量30m³/sを下回る可能性が生じたことから、6月9日までの3日間において、上流の阿木川ダム・味噌川ダムから延べ約280万m³の補給(増量放流)を行い、概ね30m³/sを確保しました。

- 木曽川水系では、5月中旬以降の少雨傾向により、河川流量が減少し、特に木曽川では、上流の阿木川ダム及び味噌川ダムから河川流量を確保するための補給を実施していましたが、6月10日以降の降雨により、河川流量は大幅に回復しています。
- また、主要な水源である、牧尾ダム、岩屋ダムの貯水量も平年以上まで回復しています。
- このため、木曽川上流河川事務所及び木曽川下流河川事務所では、6月8日10時より設置していた渇水対策支部を、6月15日10時をもって解散しました。

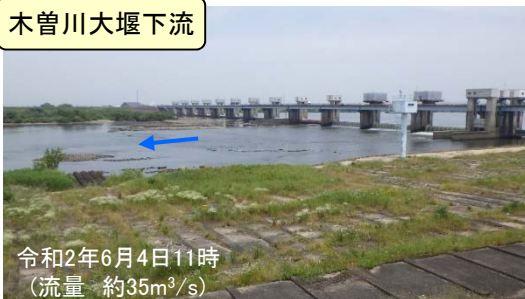
木曽川大堰下流

渇水時の河川の状況

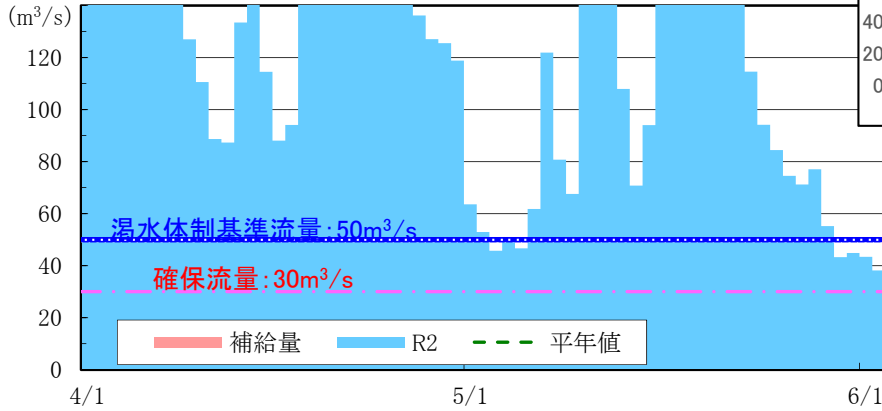
木曽成戸地点流量

木曽川 河川流況状況〔速報値〕

流況の回復

6/7~6/9で延べ280万m³を補給
