令和元年9月4日～5日 三重県北部の大雨による 木曾三川下流域の出水状況 ～肱江川、多度川で観測開始以降の最高水位を記録～

国土交通省中部地方整備局
木曾川下流河川事務所

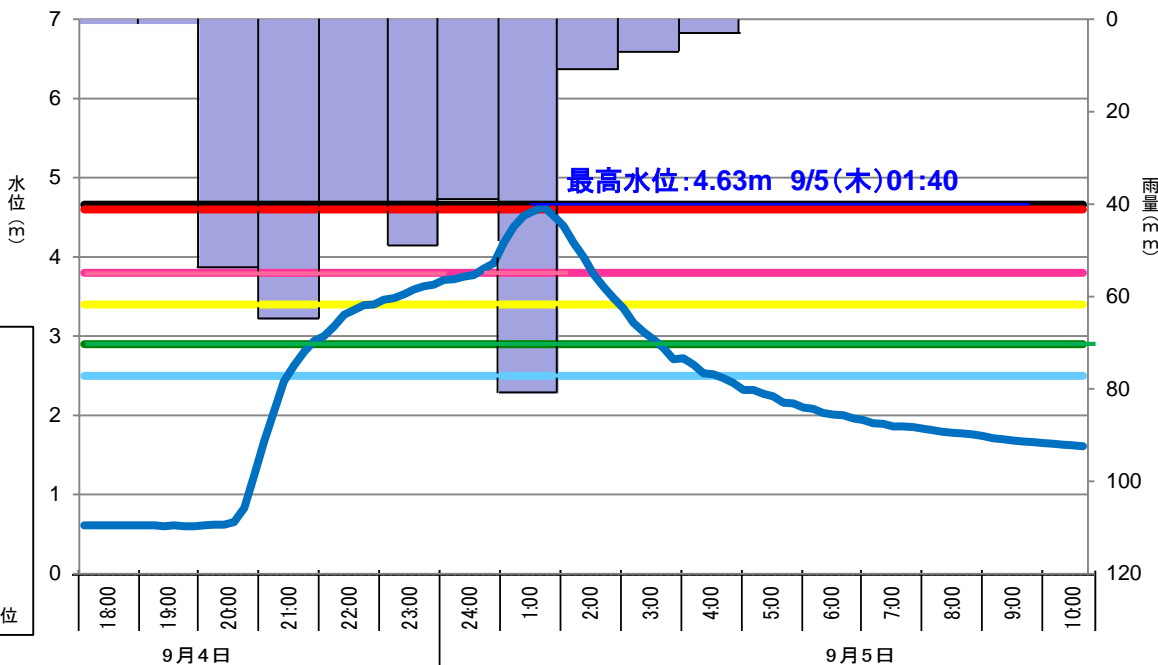
肱江川・肱江川水位観測所（雨量：古美）

肱江川 肱江川観測所（桑名市）で氾濫危険水位を超える

●最高水位: 4.63m 9/5(木)01:40 ※水位(10分単位) ※雨量(1時間単位)

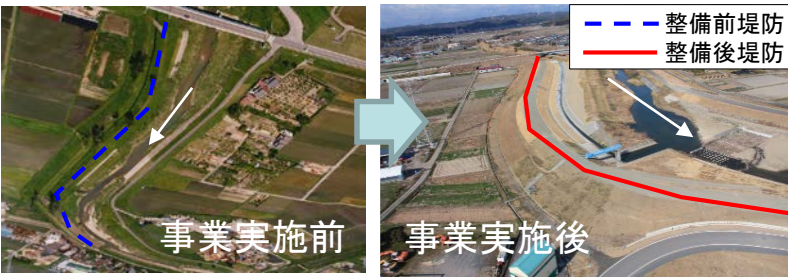
○堤防整備(引堤)のイメージ

- 揖斐川の支川である肱江川では堤防の整備を順次進めており、今回の出水では、これまで行ってきた堤防整備（引堤等）により桑名市多度町中須付近の肱江川地点（肱江川 1.6k の水位観測所）において水位を約0.6m低下させたと推定されます。
- 堤防整備より前であれば、水位が計画高水位に達して堤防が決壊し、浸水被害が発生した恐れがありました。

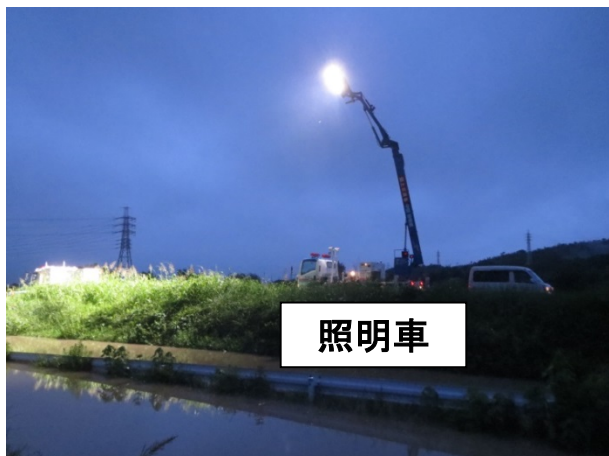
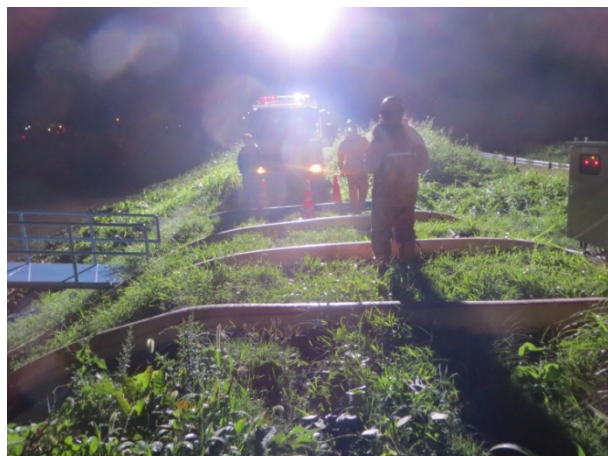
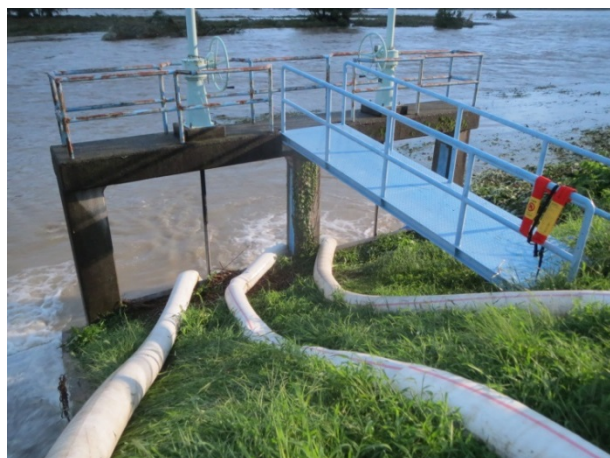
桑名市での状況

- 桑名市の要請により、排水ポンプ車1台、照明車1台を派遣し、員弁川へ内水排除を行いました。
- 海津市の要請により、排水ポンプ車2台を南部排水機場へ派遣しました。

- 排水稼働時間: 1時間
(9月5日 4:30~5:30)
- 排水量: 約1,350m³ 排水
(25mプール 約3杯分)

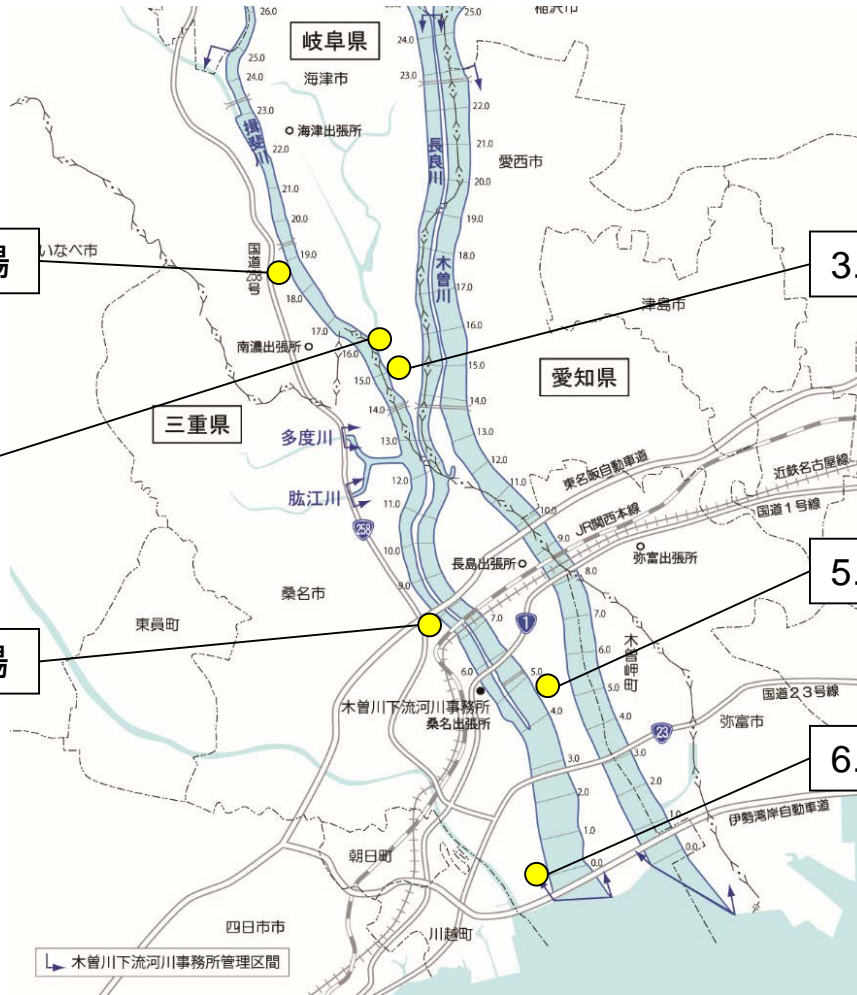
◆位置図

- 木曾川下流河川事務所が管理する排水機場のうち、6排水機場を稼働させました。
(排水機場に設置されている全ポンプ21台が稼働)
- これらの排水機場により、約227.6万 m^3 の内水(名古屋ドームの容量 約1.3個分)を排除しました。

1. 南部排水機場

3. 大江排水機場

2. 高須輪中
排水機場

5. 長島排水機場

4. 沢北排水機場

6. 城南排水機場
