# 令和3年度 第1回 木曽川水系流域委員会 【木曽川水系河川整備計画の点検】

令和3年6月25日

国土交通省 中部地方整備局

木曽川上流河川事務所、木曽川下流河川事務所

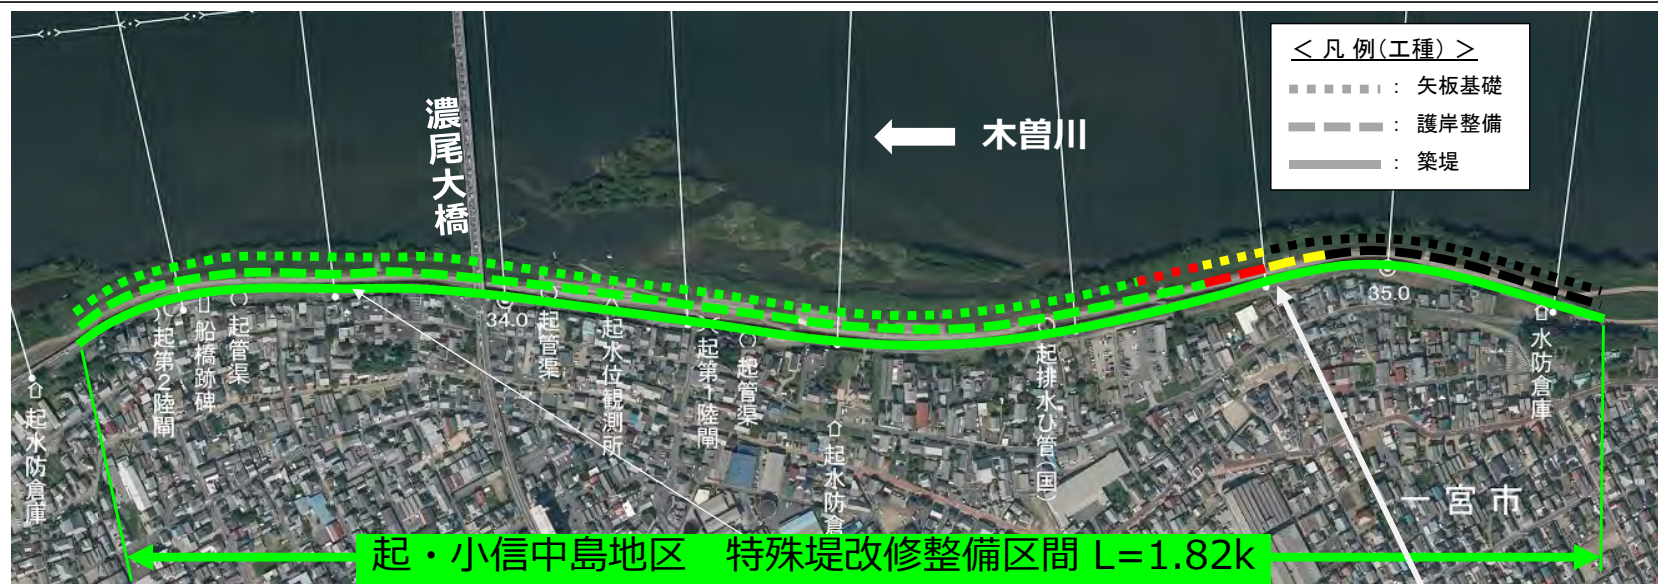
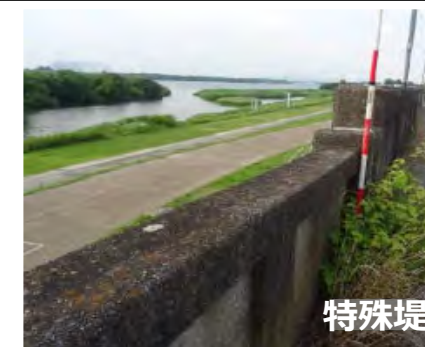
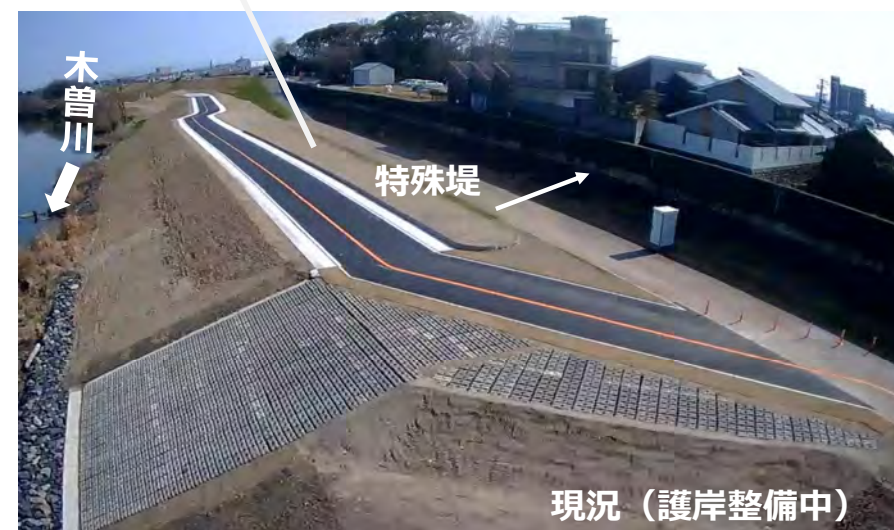
## 事例① 堤防整備 おこし こ のぶ なかしま 【起・小信中島地区】

- 木曽川起・小信中島地区の堤防は、パラペット形状の特殊堤で、堤防高（0.3m程度）及び断面が不足しています。また、築堤後45年以上が経過しており、老朽化も進行していることから、治水安全度向上のため堤防の改修を行っています。
- 令和2年度に引き続き、築堤や護岸整備等を実施します。

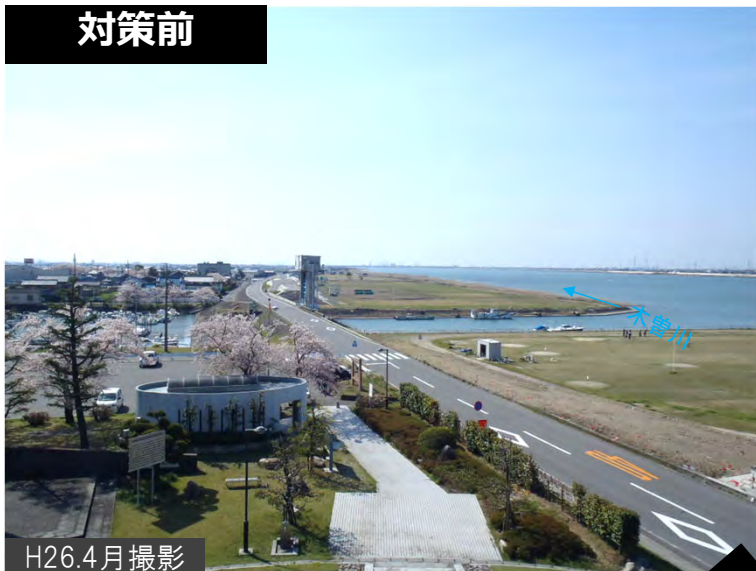
### 対策前

- 高潮区間において、堤防高が不足する区間の高潮堤防整備を行っています。
- 平成25年度に鍋田上水門（弥富市・木曽岬町）の改築に着手し、令和2年度に完成。木曽川の高潮堤防が概成しました。

H26.4月撮影

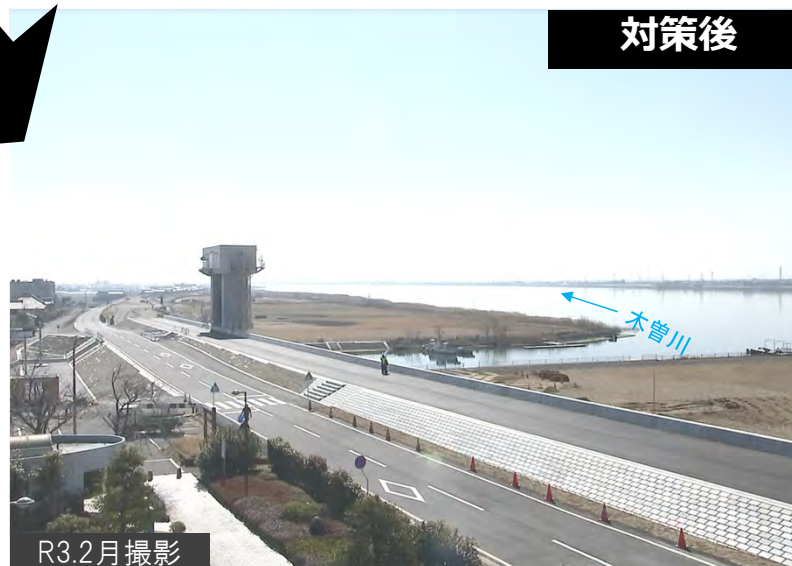
### 対策後

R3.2月撮影

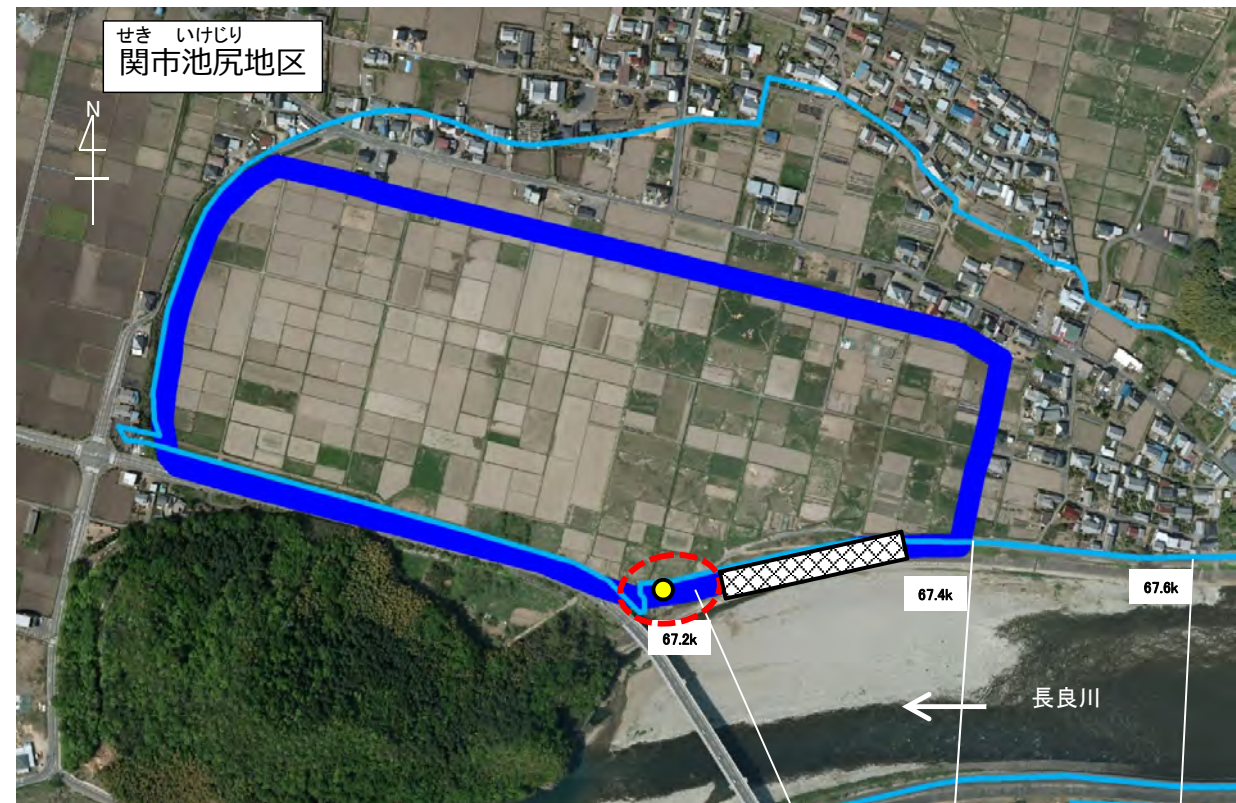
## 事例①長良川遊水地

- 令和3年4月1日に、美濃市横越地区における遊水地整備に必要な区間として、長良川72.0kp～73.3kpを国管理区間に指定しました。
- 令和3年度は、早期工事着手に向けて調査・設計等を実施します。

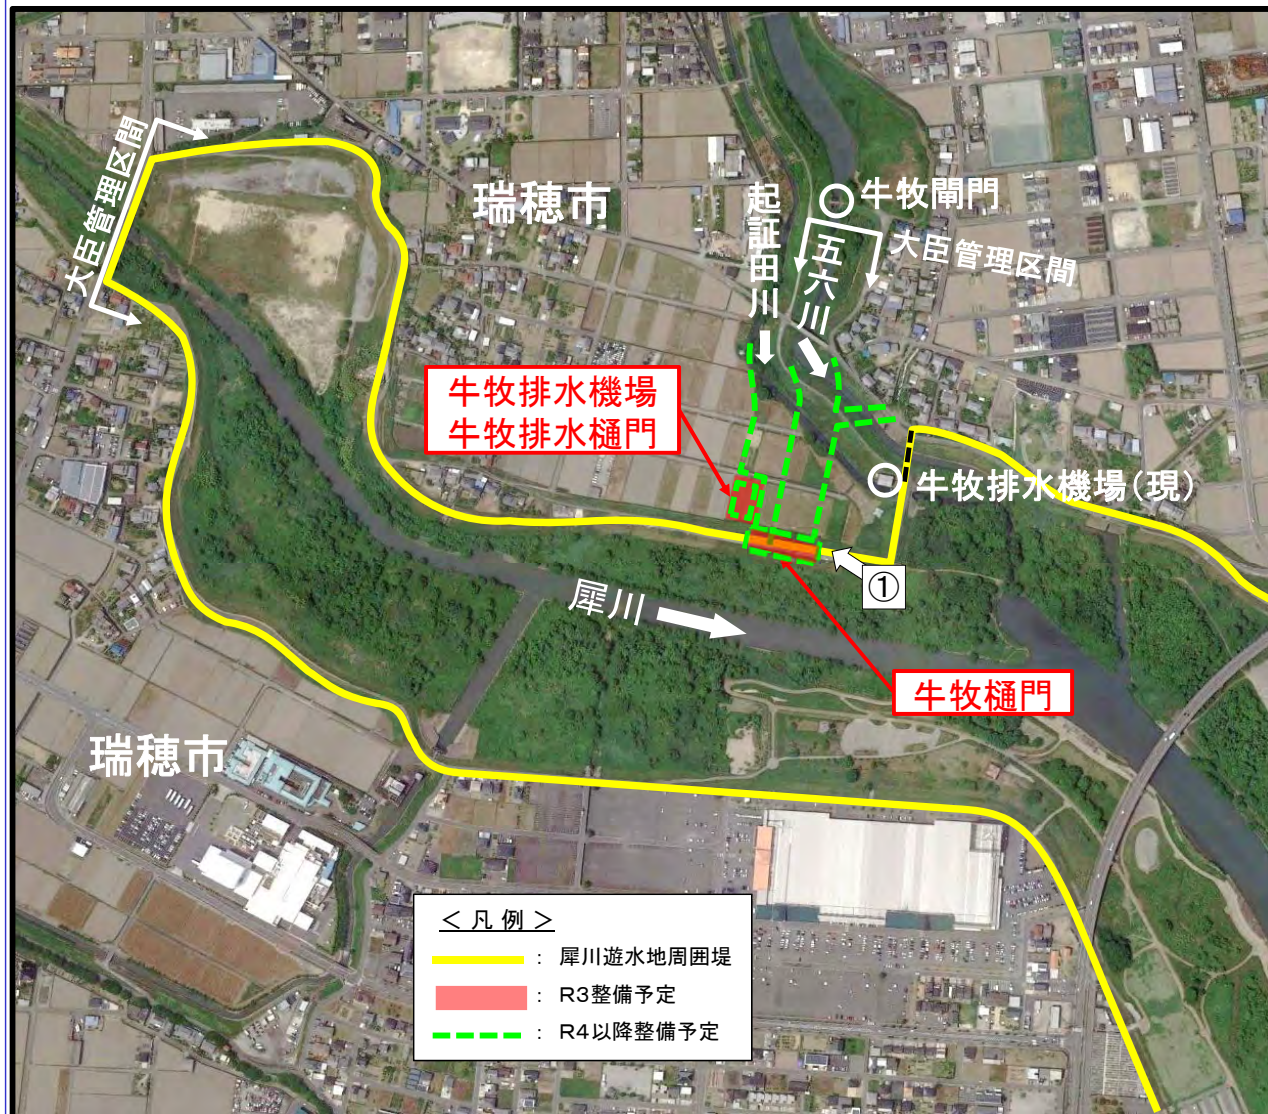
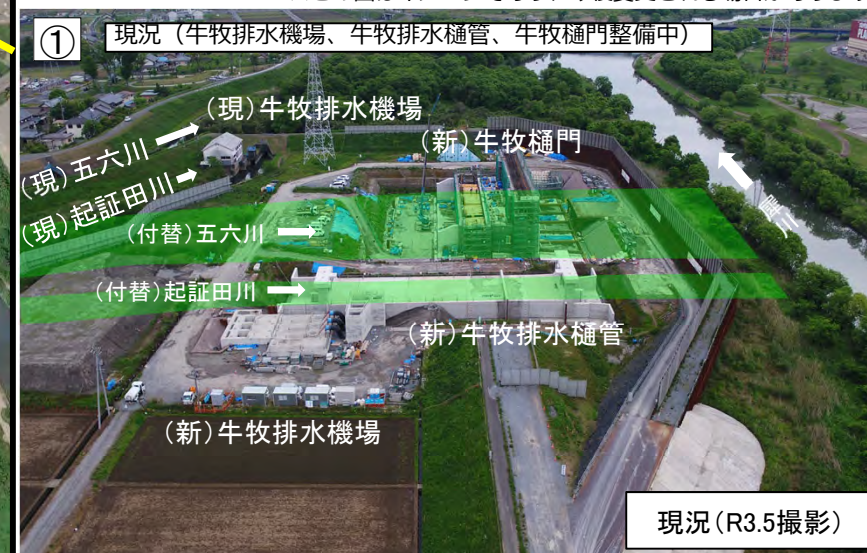
## 事例② 堤防整備（犀川遊水地）【五六川地区】

- 犀川遊水地事業の一環として、五六川地区において牛牧排水機場・牛牧排水樋門・牛牧樋門の新設・五六川および起証田川の付替えを実施しています。

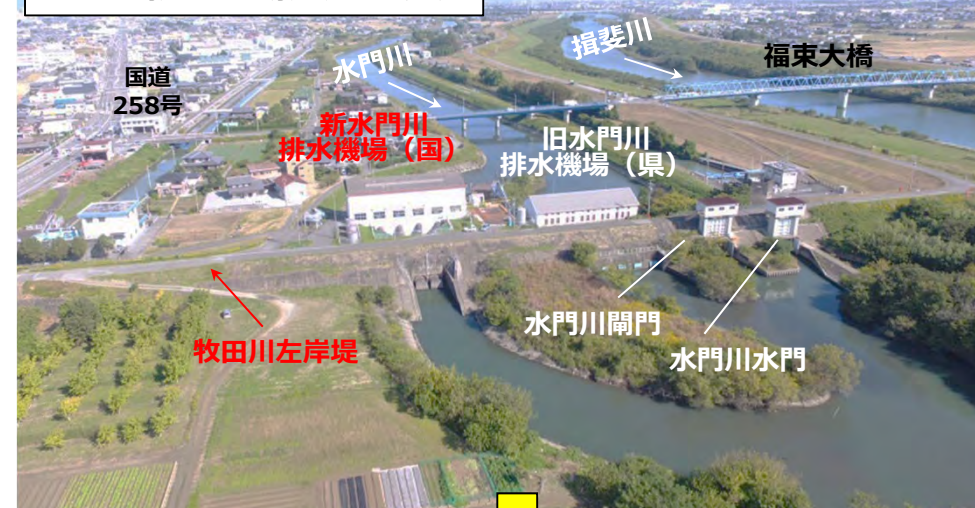
水門川排水機場周辺の現況

- 設置後50年以上が経過し、老朽化が進行している新・旧水門川排水機場の統合改築に併せ、牧田川左岸堤防の改修に新規着手します。
- 令和3年度は、改修に必要となる用地取得を行います。

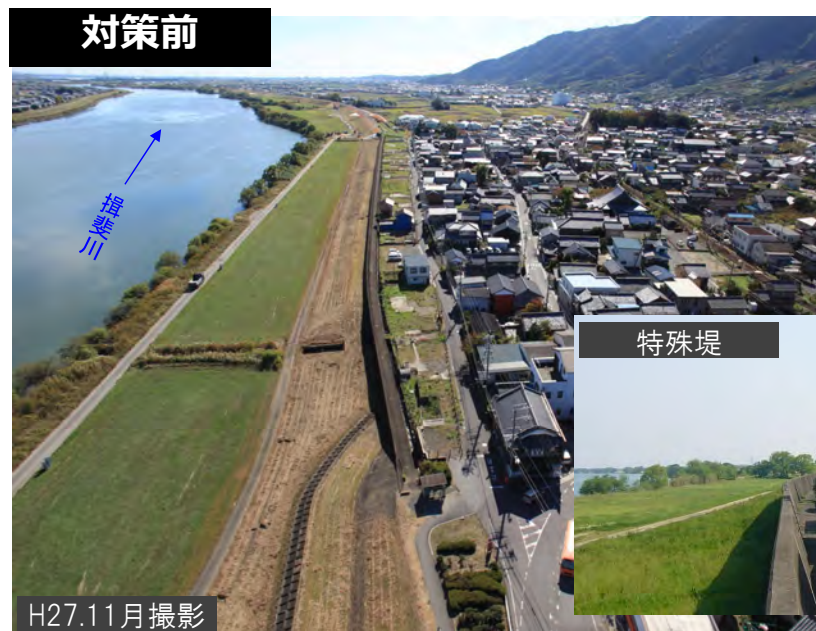
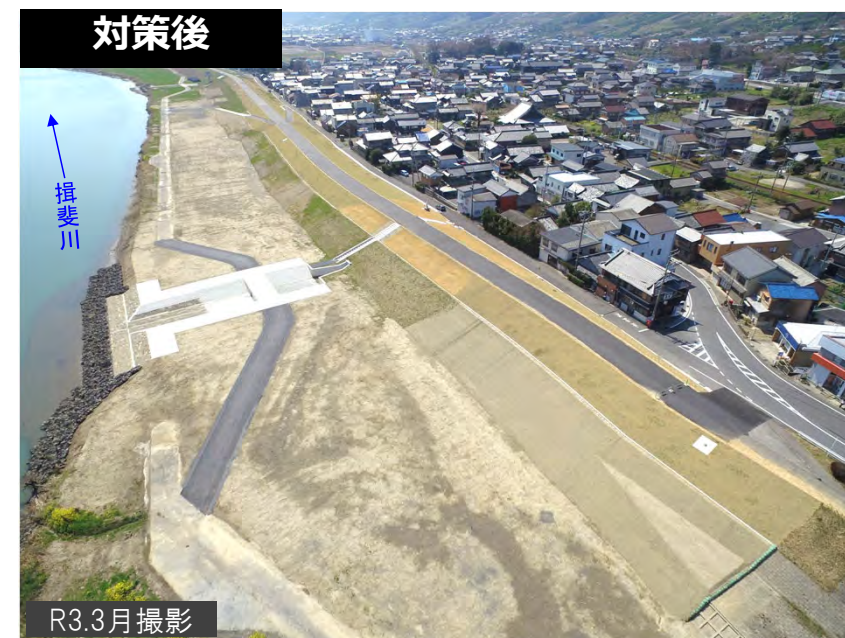
### 工事イメージ図

- 揖斐川太田地区（海津市）では、老朽化が進行した特殊堤防の改修を行い、令和2年度に一連区間が完成しました。

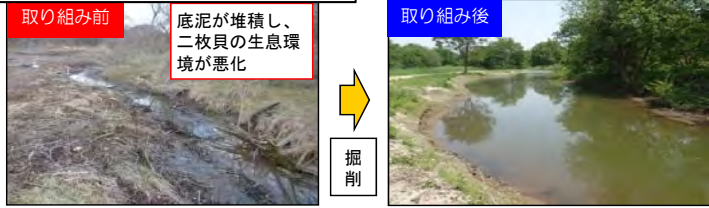
浚渫による環境改善のイメージ

- 木曽川中流部では、樹林化や底泥の堆積により劣化が進んだワンドの底泥浚渫等を実施しています。令和2年度に引き続き、ワンドの底泥浚渫を行います。
- 木曽三川下流部では、豊かで多様な水際環境を再生するために自然再生事業としてヨシ原や干潟の再生を実施しています。令和2年度に引き続き、水制工及び養浜による干潟の再生等を行います。

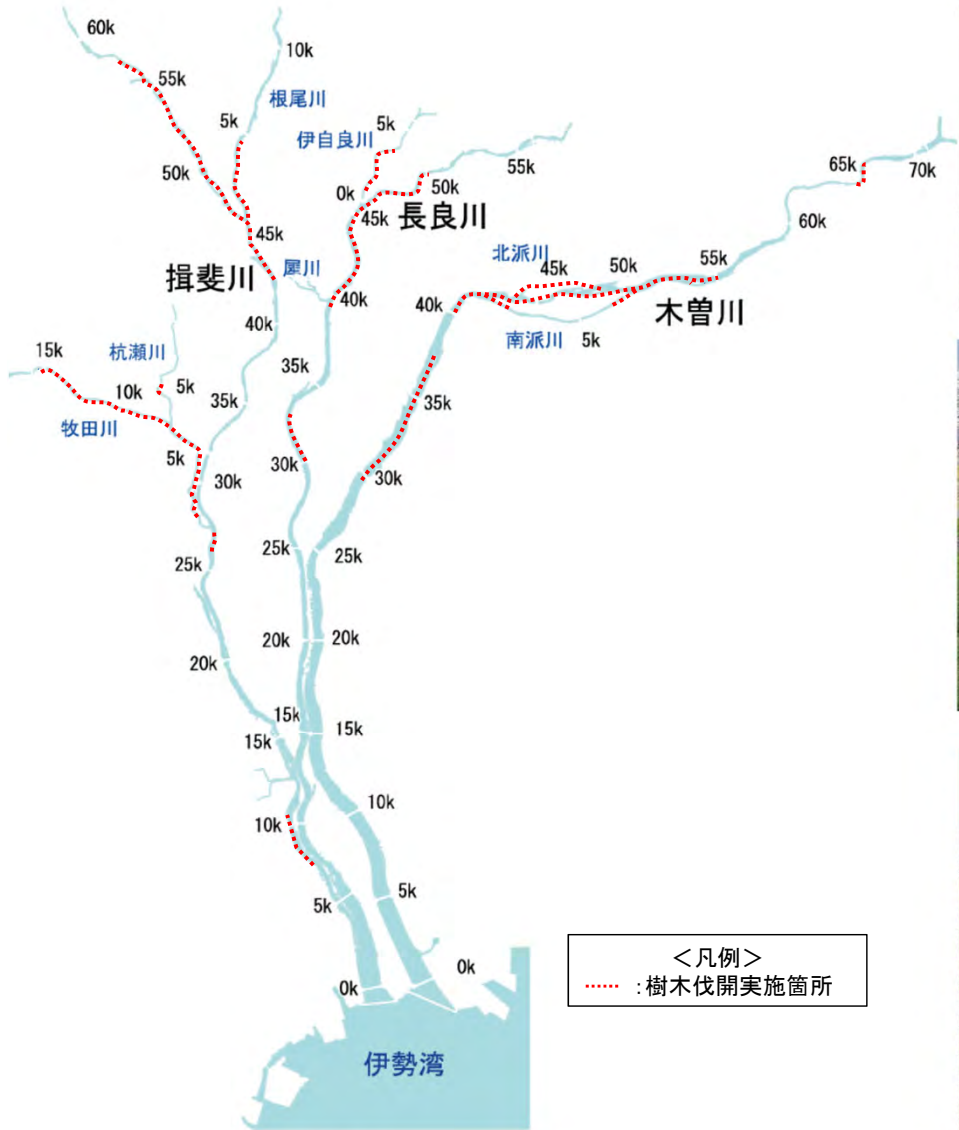
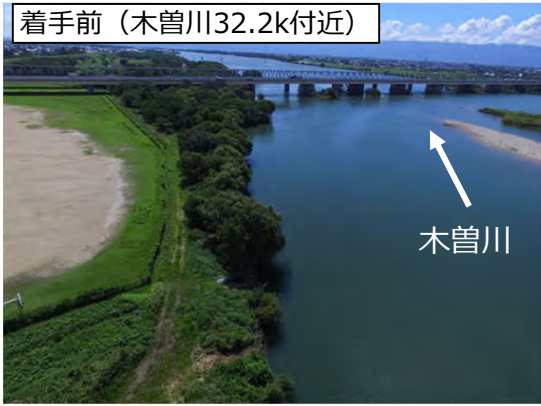
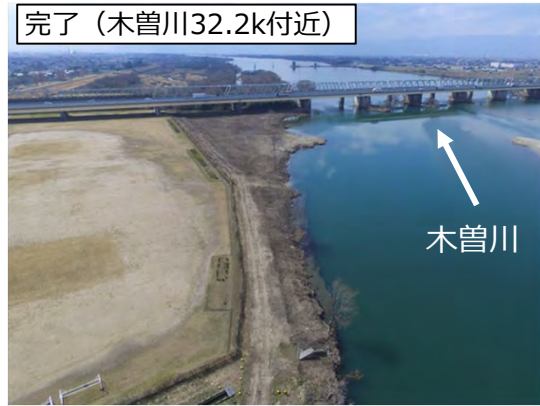
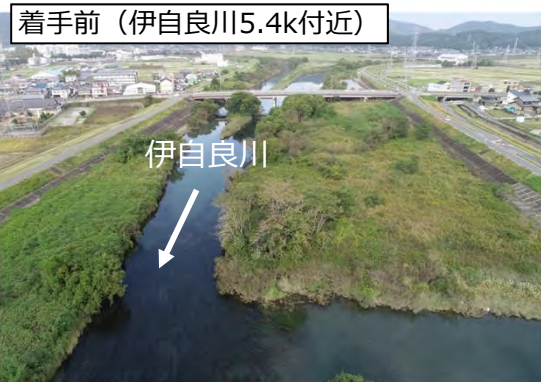
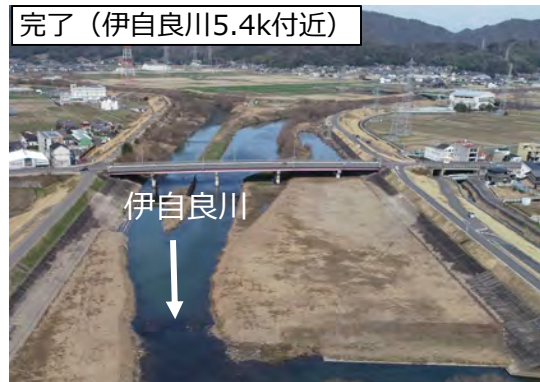
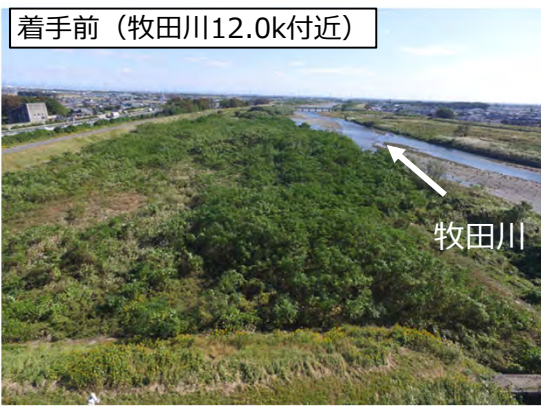
## 河道内樹木伐開

- 河川管理上支障となっている樹木の伐開等を行い、流下能力の回復を図りました。
- 引き続き、再繁茂・再堆積対策等について、河道の状況を把握しながら、適切な維持管理に努めていきます。
