# 木曽川水系の河川の状況(1月4日時点)

## 河川の状況

- 木曽川水系では、11月以降の少雨傾向により、河川の流量が減少した状況が続いています。
- このため、木曽川上流河川事務所及び木曽川下流河川事務所では、**12月9日に情報連絡室を設置し、管内の河川の状況等の監視を強化**しています。

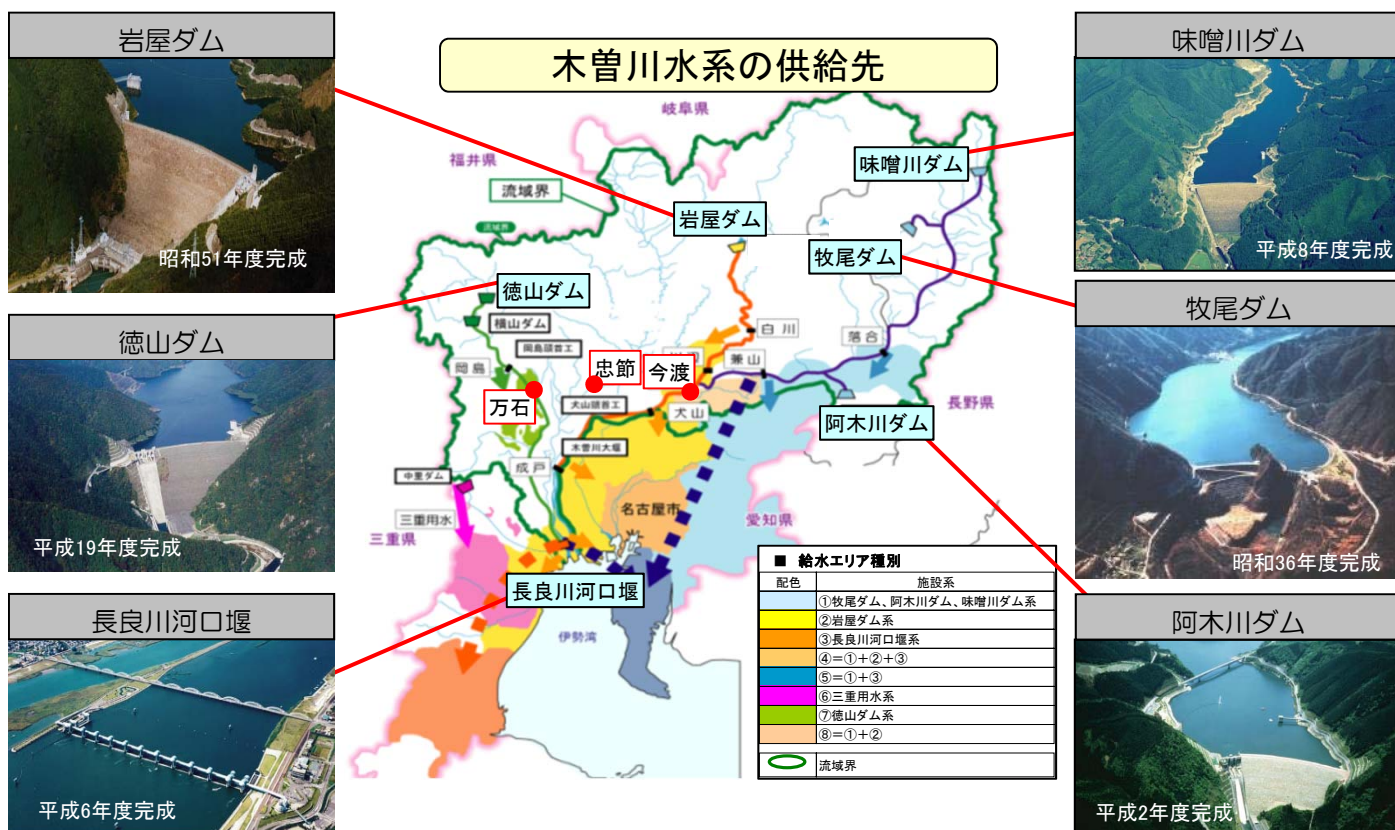
- ・12月末からの降水(降雪)により、木曽川・長良川・揖斐川とも、渇水の目安となる流量を上回りましたが、平年を大きく下回る流量が継続しています。
- ・管内の主なダムの貯水率は平年並みです。  
(“中部の渇水情報”参照:[https://www.cbr.mlit.go.jp/kawatomizu/kassui\\_zyouhou/index.htm](https://www.cbr.mlit.go.jp/kawatomizu/kassui_zyouhou/index.htm))
- ・現時点で、取水や河川環境に対し大きな障害は確認されておりません。
