木曽川水系の河川の状況(1月15日時点)

河川の状況

- 木曽川水系では、11月以降の少雨傾向により、河川の流量が減少した状況が続いています。
- このため、木曽川上流河川事務所及び木曽川下流河川事務所では、**12月9日に情報連絡室を設置し、管内の河川の状況等の監視を強化**しています。

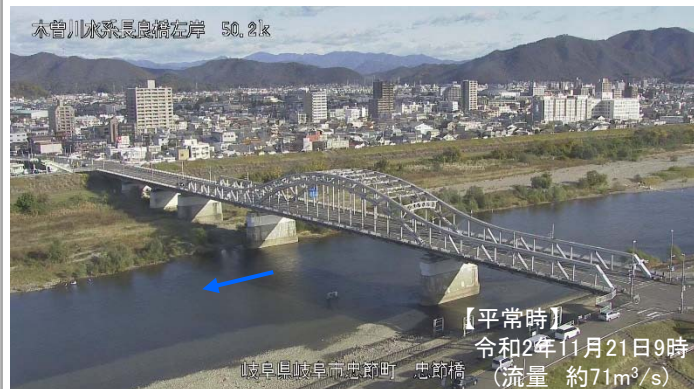
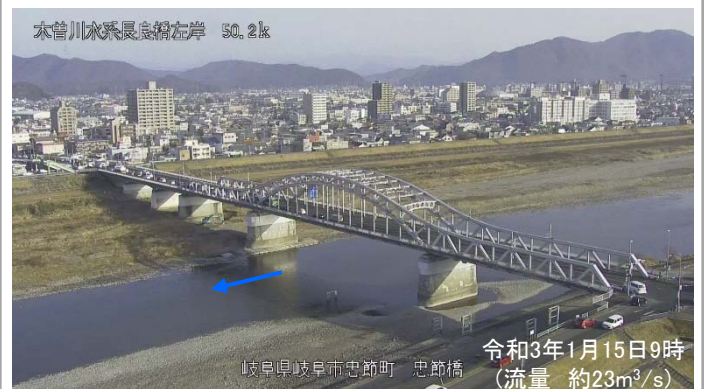
長良川忠節地点の状況

- ・1月9～12日にかけて降水(降雪)となりましたが、木曽川・長良川流域ではまとまった降水とならず、長良川忠節地点(岐阜市)では渇水の目安となる流量を下回る流量が継続しています。
- ・管内の主なダムの貯水率は平年並みです。
 (“中部の渇水情報”参照:https://www.cbr.mlit.go.jp/kawatomizu/kassui_zyouhou/index.htm)
- ・現時点で、取水や河川環境に対し大きな障害は確認されておりません。

- ・引き続き、河川流況の監視及び、関係機関との連絡調整を実施していきます。
