# 木曽川水系の河川の状況(1月25日時点)

## 河川の状況

■木曽川水系では、11月以降の少雨傾向により、河川の流量が減少した状況が続いていましたが、1月22日からの降雨により、平年以上の流量に回復し、今後の気象情報からも当面流況悪化のおそれは少なくなりました。

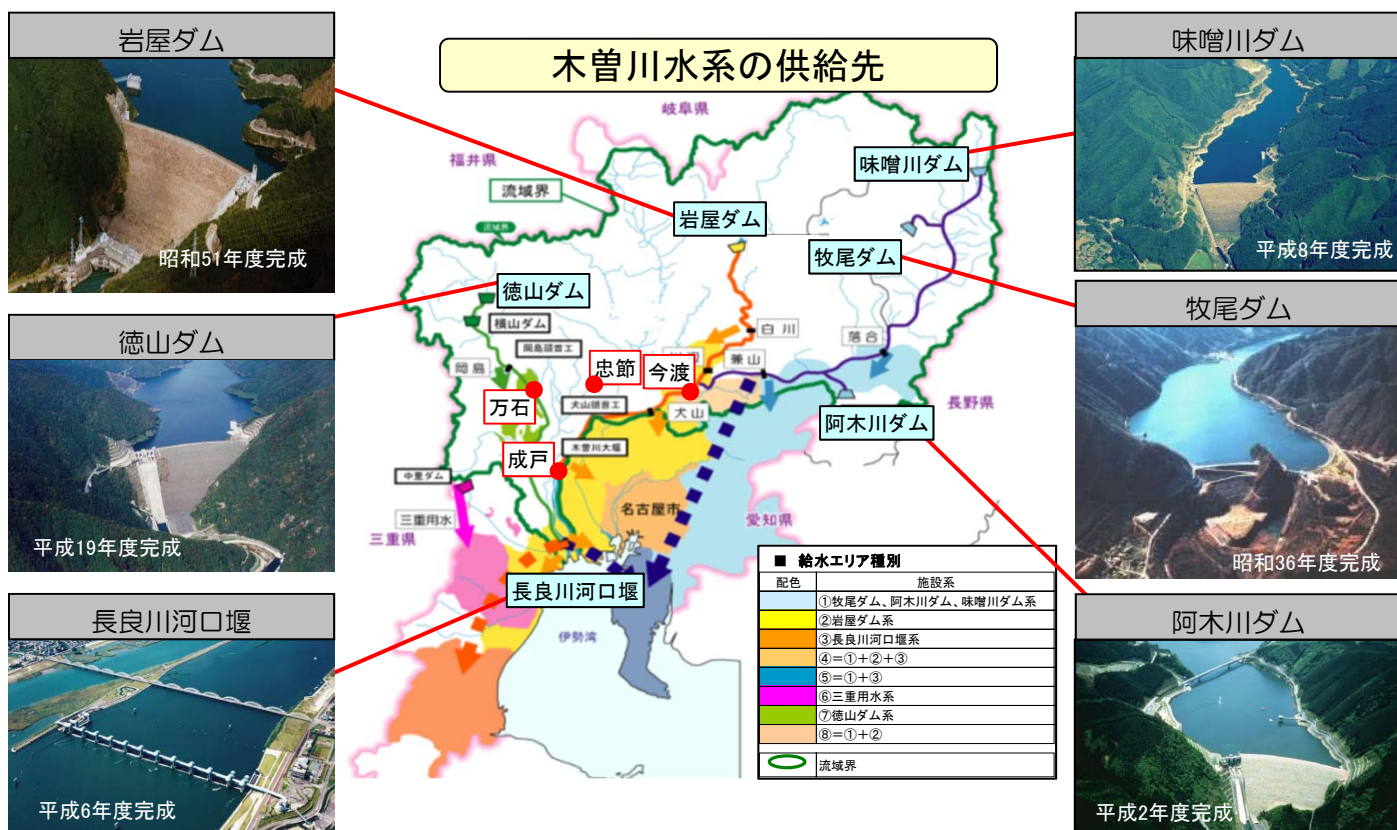
- ・1月22～24日にかけ降雨となり、木曽川・長良川・揖斐川の河川流量は、いずれも平年以上まで回復しました。
- ・管内の主なダムの貯水率は平年並みまたは平年をやや下回った状況です。  
(”中部の渇水情報”参照:[https://www.cbr.mlit.go.jp/kawatomizu/kassui\\_zyouhou/index.htm](https://www.cbr.mlit.go.jp/kawatomizu/kassui_zyouhou/index.htm))
- ・今回の情報連絡室設置期間において、取水や河川環境に対し大きな障害は確認されておりません。

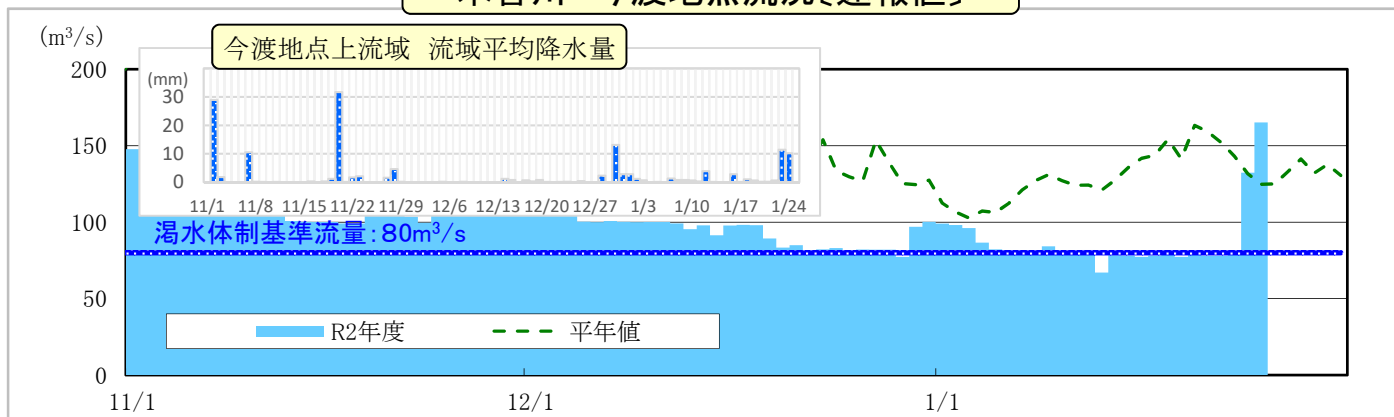
## 木曽川 今渡地点流況〔速報値〕

※:前日(1/24)までの流量は日平均値、当日(1/25)の流量は9時値  
※:記載の河川流量・降水量は速報値であり、今後変更となる可能性があります。
