## 長島排水機場の3号主ポンプの故障について

#### ●長島排水機場のポンプ設備概要

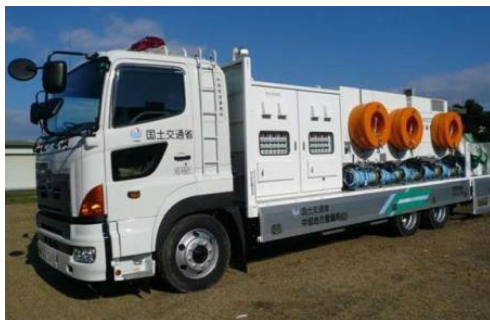
排水ポンプ車

降雨時には、緊急的に排水ポンプ車を配備します。

これにより、3号主ポンプと同等の機能が確保されることになります。
