# 木曽川水系の渇水概要(令和8年9月14日時点)

## 渇水状況

## 揖斐川万石地点(大垣市)の状況

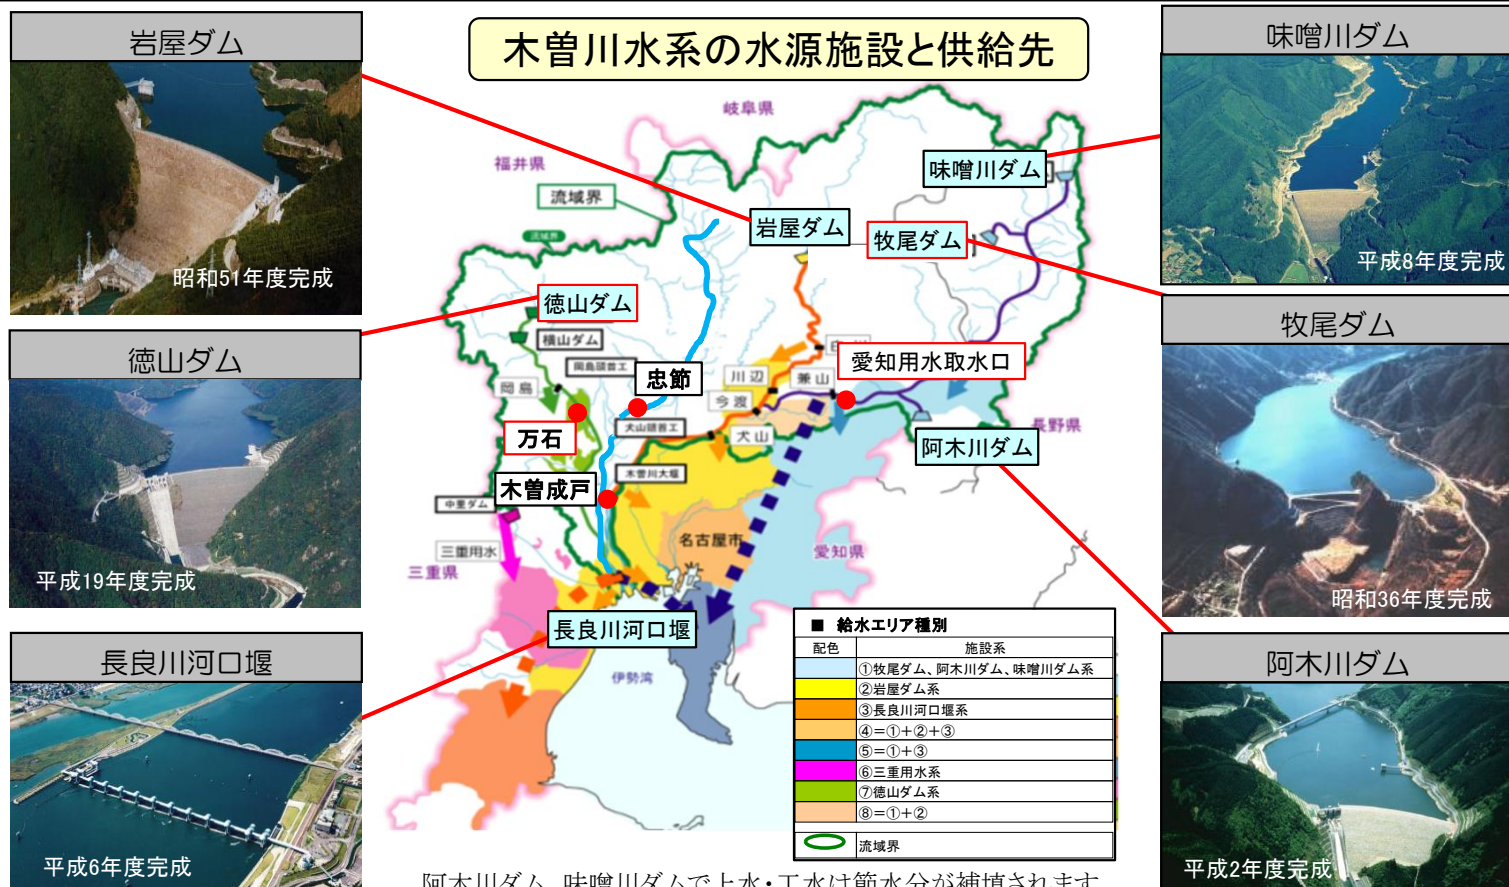
- 木曽川水系では、7月以降の降水量が少なく、平年に比べ河川流量が少ない傾向となっています。
- 9月上旬のまとまった降雨により、木曽川の河川流量及びダム貯水量が平年並み以上に回復し、愛知用水で実施されていた牧尾ダムに係る節水対策は、9月11日0時に解除されました。
- 一方で、揖斐川の河川流量が減少しており、万石地点(大垣市)において河川維持流量を確保するため徳山ダムからの補給(増量放流)を適宜実施しています。
- このことから木曽川上流河川事務所及び木曽川下流河川事務所、木曽川水系ダム統合管理事務所では渇水対策支部を継続し、河川等の状況監視、関係機関との連絡調整等を行っています。

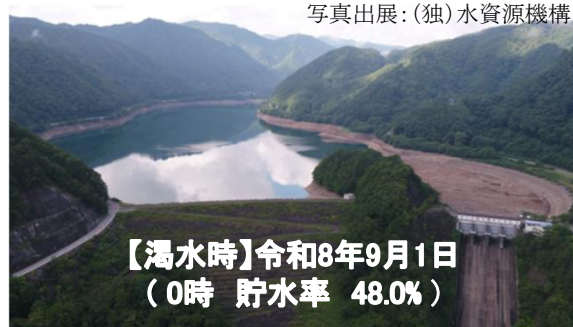
【渇水時】令和8年9月1日  
(0時 貯水率 48.0%)

回復

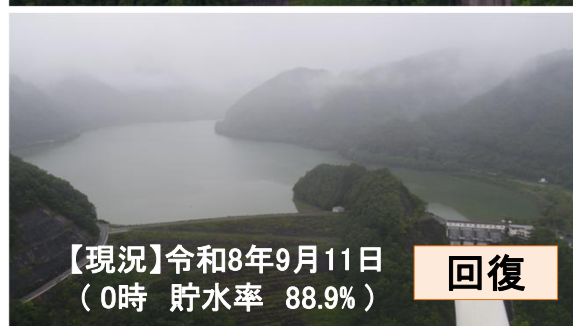
【現況】令和8年9月11日  
(0時 貯水率 88.9%)

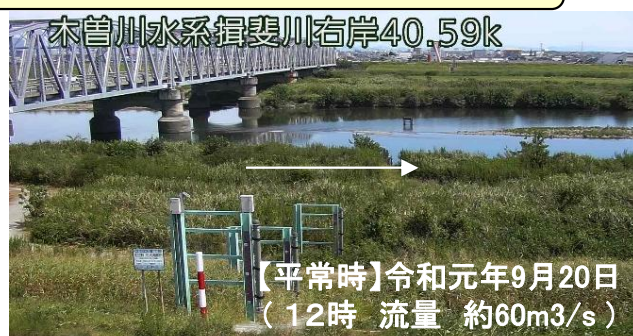
木曽川水系揖斐川右岸40.59k

【平常時】令和元年9月20日  
(12時 流量 約60m<sup>3</sup>/s)

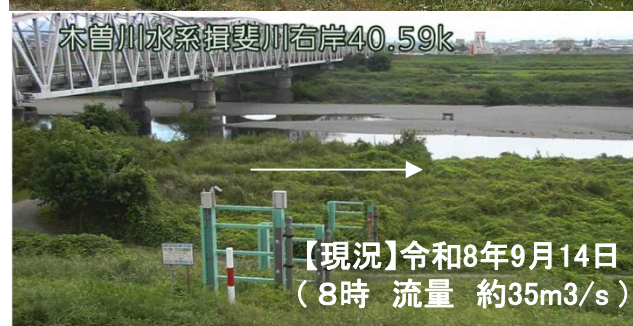
木曽川水系揖斐川右岸40.59k

【現況】令和8年9月14日  
(8時 流量 約35m<sup>3</sup>/s)
