# 伊勢湾台風写真台帳

写真名称： 長島町白鷄付近の輪中堤防の家屋を北方向から望む

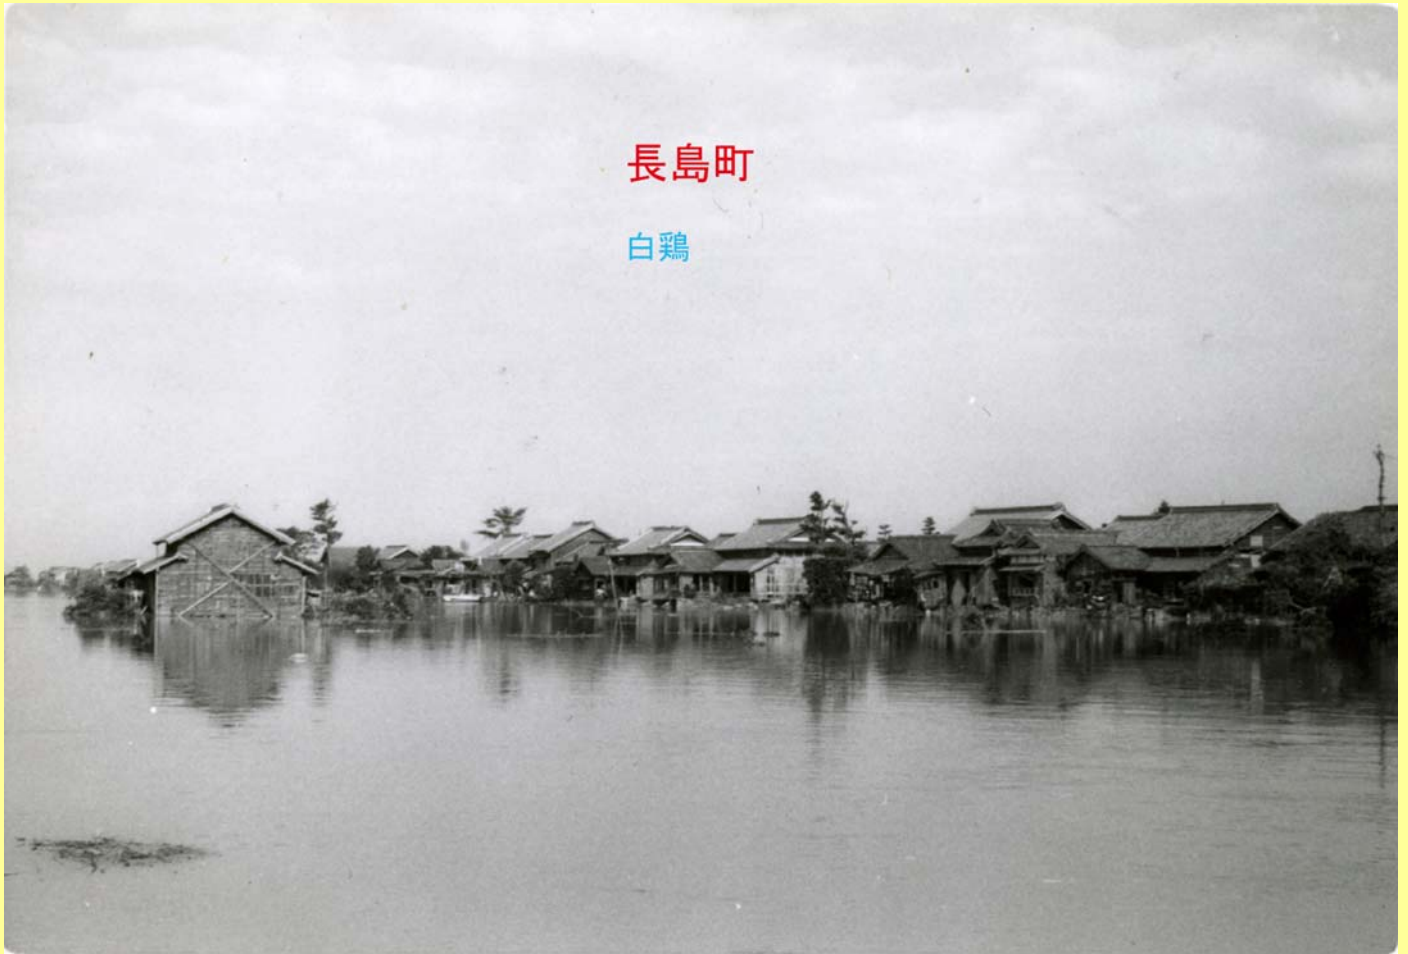
〔被災体験を持つ元建設省職員の方の所見（座談会）〕  
長島町白鷄の堤内地で、輪中堤防の家屋を北方向から撮影したものと思われる。輪中堤防付近は周囲よりも地盤が高く、家屋が集まることが多かった。輪中堤防は破堤した箇所が少なく、しっかりしていた。
