# 伊勢湾台風写真台帳

写真名称： 長島町白鷄上流側の破堤箇所を下流側から望む

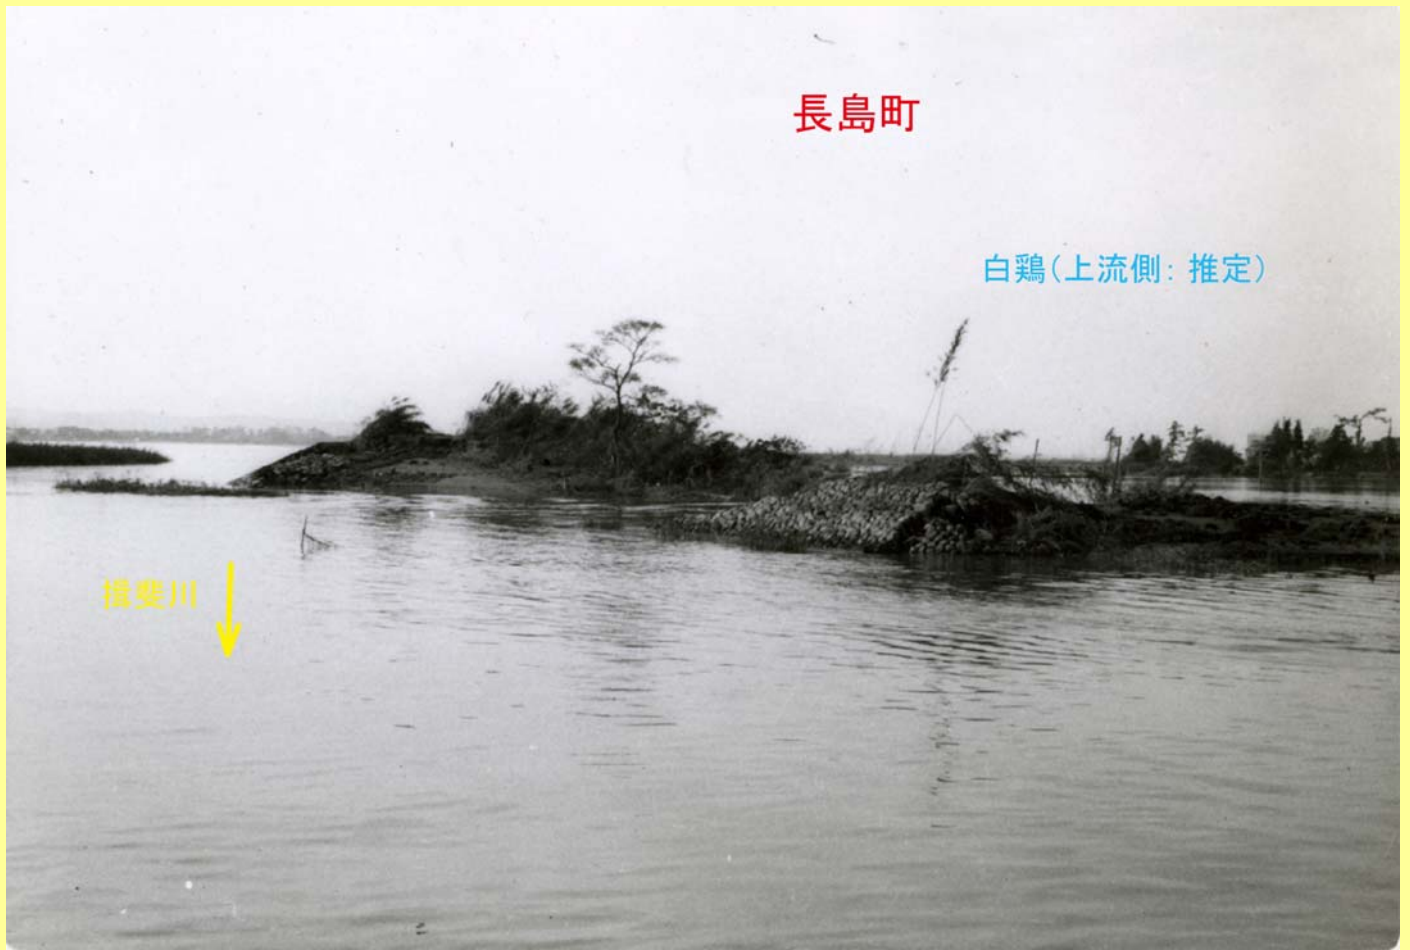
〔被災体験を持つ元建設省職員の方の所見（座談会）〕  
揖斐川左岸の破堤状況を調査するため、長島町白鷄から揖斐川を舟で遡上した時の写真である。堤防付近に家屋が全く見られないことから、白鷄の上流側と推定される。
