# 伊勢湾台風写真台帳

写真名称： 長島町白鷄の揖斐川左岸河口部の破堤堤防

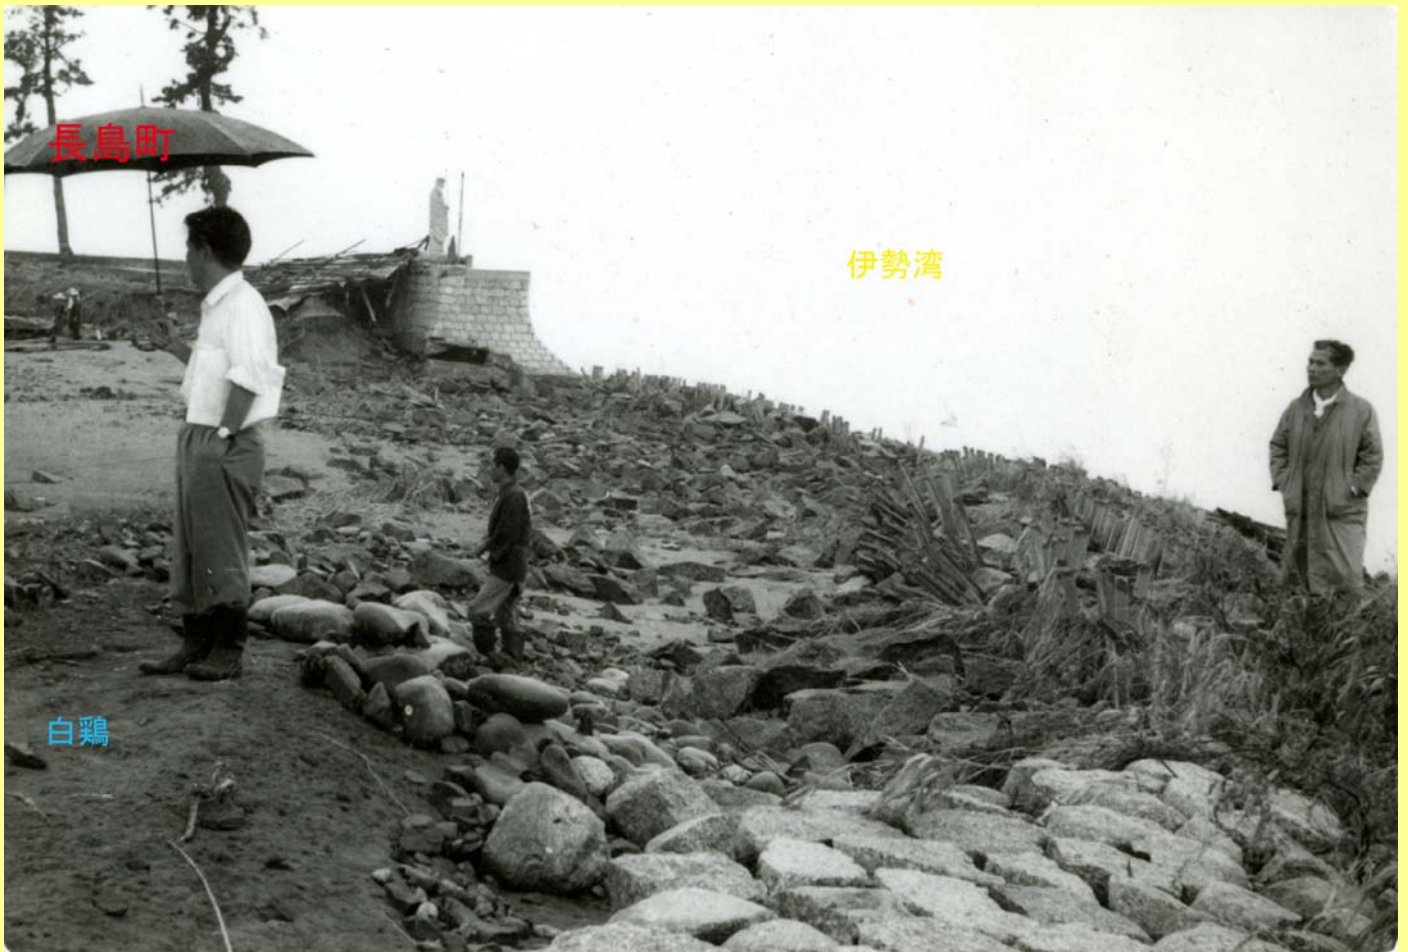
〔被災体験を持つ元建設省職員の方の所見（座談会）〕  
長島町白鷄で揖斐川左岸河口部の破堤箇所である。堤防の基礎部の杭（詰め杭）が見えている。当時は、栗石を敷いて杭を打ち堤防の基礎とした。堤防の裏は土盛りであったが、越波により土が浸食され、堤内地に護岸が倒れて寝てしまっている。
