# 伊勢湾台風写真台帳

写真名称： 長島町都羅付近の揖斐川左岸の仮締切工事を下流側から望む

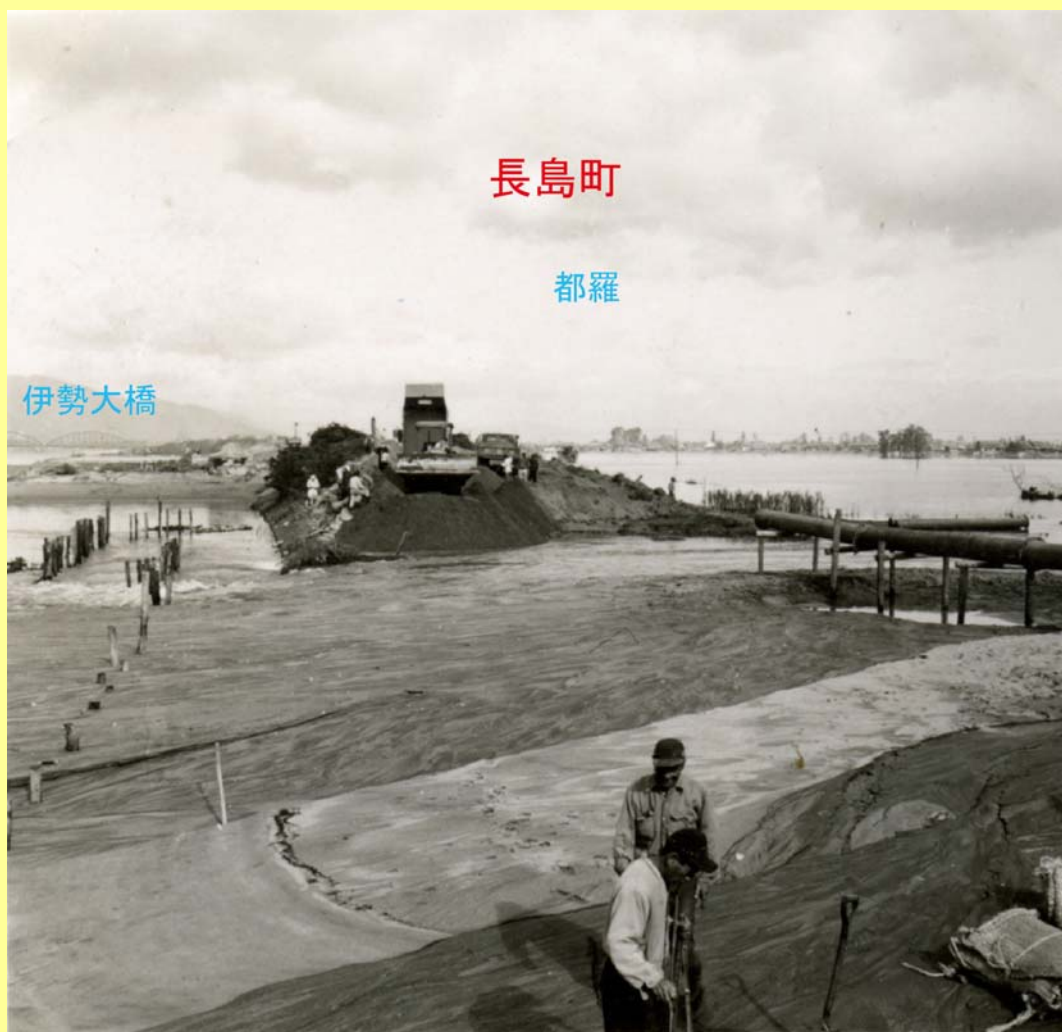
〔被災体験を持つ元建設省職員の方の所見（座談会）〕  
左手奥に伊勢大橋が見られることから、揖斐川左岸堤で長島町都羅付近ではないかと思われる。仮締切工事は、運搬道路が未整備であったことから、上流側からダンプトラック、ブルドーザ等が進入し、工事を行った。
