# 伊勢湾台風写真台帳

写真名称： 長島町都羅付近の揖斐川左岸の仮締切工事を上流側から望む(1)

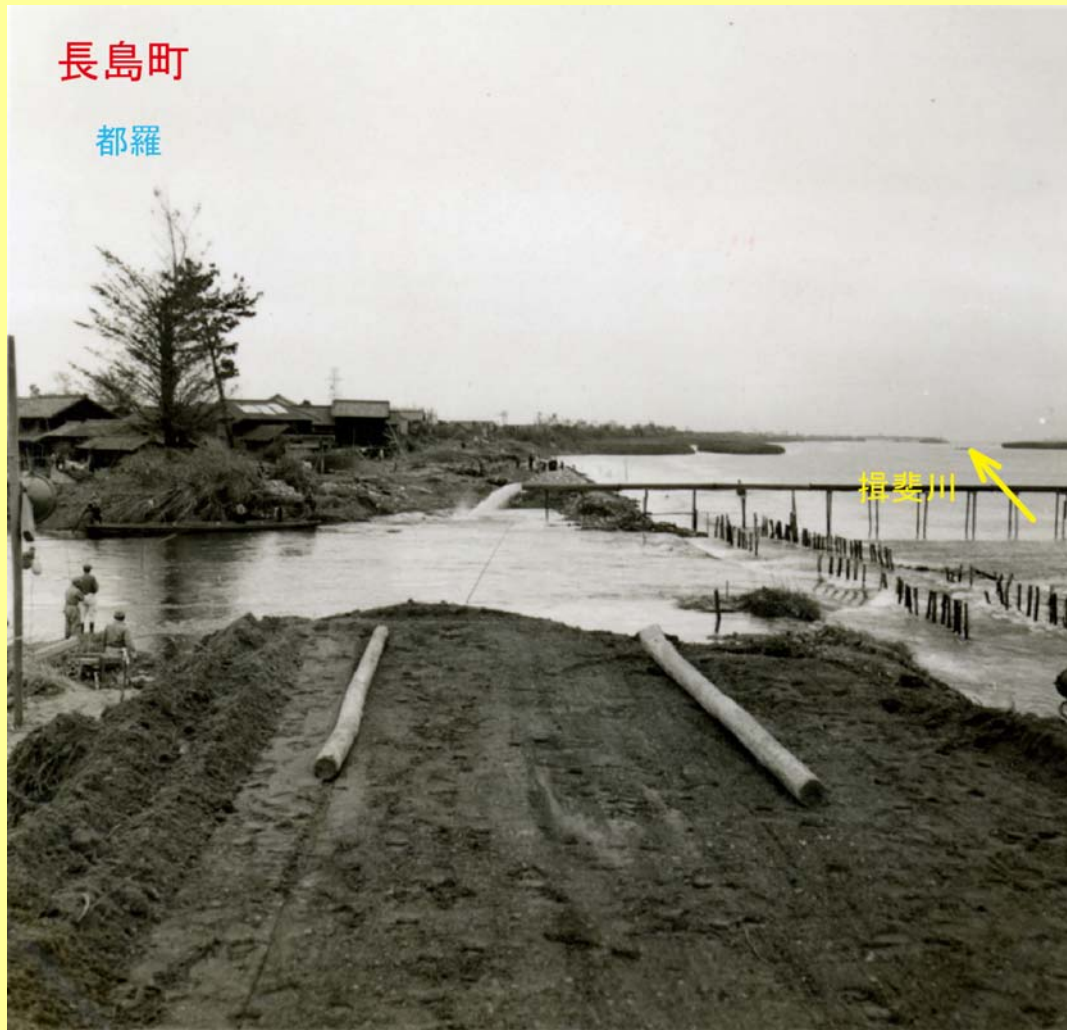
〔被災体験を持つ元建設省職員の方の所見（座談会）〕  
揖斐川左岸堤で長島町都羅付近と思われる。仮締切工事の状況である。ポンプ船で浚渫した河床土を排砂管で吐き、破堤箇所を埋めている（水深を浅くしている）ところである。
