# 伊勢湾台風写真台帳

写真名称： 長島町横満蔵の木曽川右岸を上流側から望む

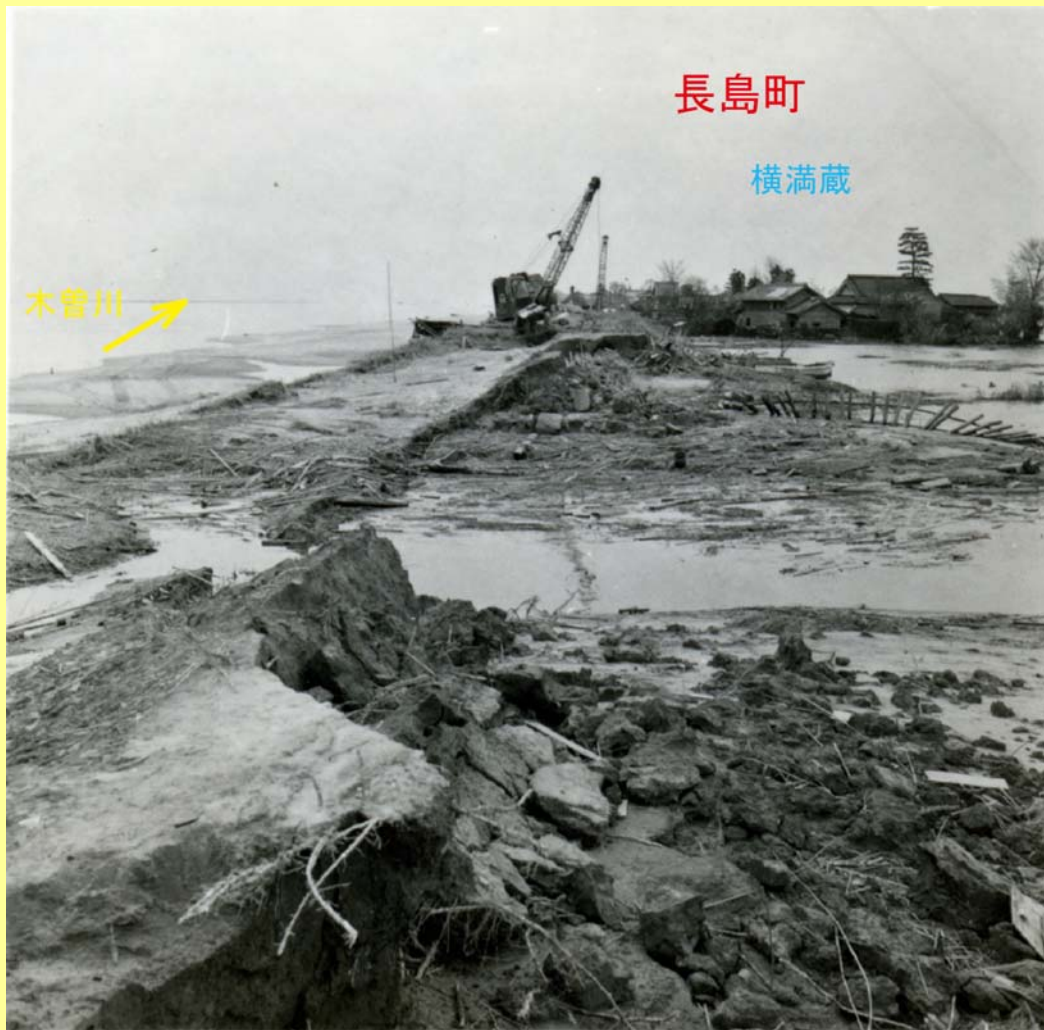
〔被災体験を持つ元建設省職員の方の所見（座談会）〕  
木曽川の右岸堤防は、土砂をタワーエクスキャベーターで掘削し、川面に吹き付け、ブルドーザで寄せ均して盛土する河川改修工事を実施していた。この写真は、河川改修工事中に被災を受けた様子である。工事用重機が傾き、資材運搬用トロッキの線路も痛んでしまった。
